RINGKASAN
HASIL INVESTIGASI
KECELAKAAN
TRANSPORTASI LAUT
TAHUN 2007

**KOMITE NASIONAL
KESELAMATAN TRANSPORTASI (KNKT)**
DEPARTEMEN PERHUBUNGAN
NOPEMBER 2007

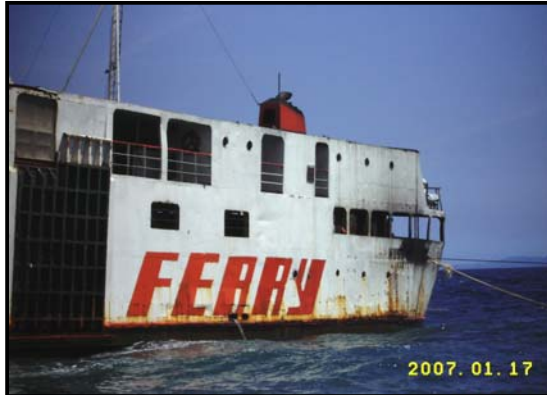
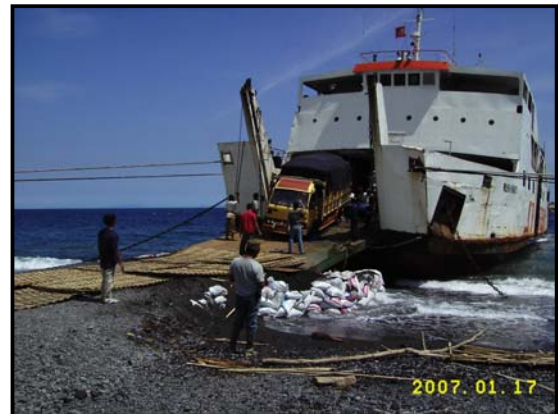
Pukul 16.45 WITA, Juru Minyak Jaga mengetahui bahwa ada api di kamar mesin di dekat *Main Switch Board* (MSB) sebelah atas tepatnya di jaringan kabel induk, terlihat ada asap hitam dan juru minyak jaga segera memberitahukan kepada perwira mesin jaga bahwa ada kabel yang terbakar. Perwira mesin jaga segera memberi perintah agar segera melaporkan ke KKM (Kepala Kamar Mesin) yang berada di anjungan dan masinis jaga langsung menuju ke kamar mesin untuk memadamkan api tersebut dengan *Dry Chemical* namun api makin bertambah besar dan tidak dapat dipadamkan.

1. Berdasarkan analisis, fakta dan kesaksian dari awak kapal KMP. Nusa Bhakti, nyala api / percikan api pertama kali timbul dari jaringan kabel listrik ke kamar mesin akibat adanya HUBUNGAN ARUS PENDEK, dan jaringan kabel yang menggunakan *non-marine Cable*.
2. TERLAMBATNYA PENANGANAN dan tidak berfungsinya SISTEM PENGAMAN ARUS (sekering), hingga menyebabkan terbakarnya jaringan kabel dan api segera membesar yang kemudian membakar filter bahan bakar dan panel indikator mesin induk no. 2 sebelah kanan.

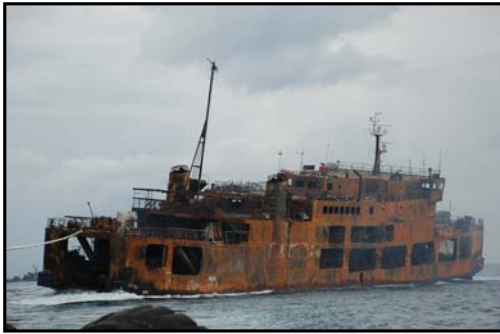
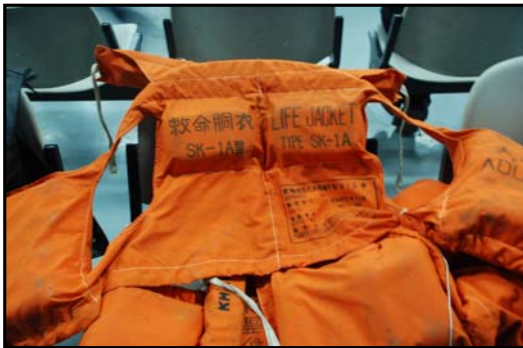
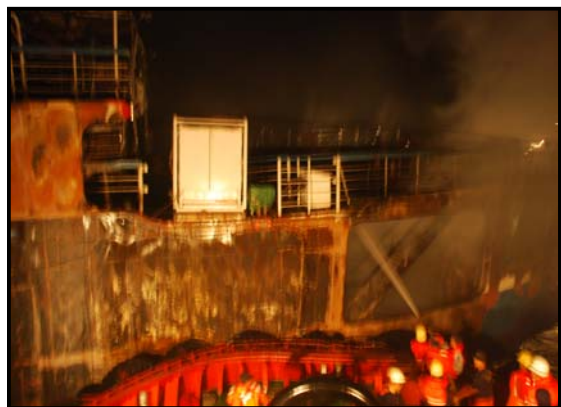
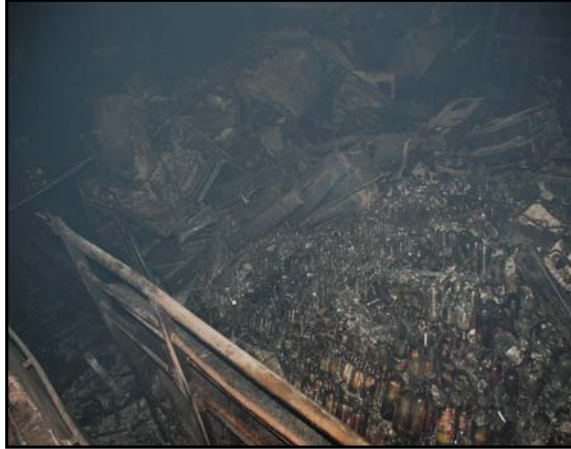
Dari investigasi dan penelitian kecelakaan yang dilakukan oleh tim investigasi KNKT, diketahui awal kebakaran terjadi di geladak kendaraan utama yang kemudian menyebar hingga ke seluruh bagian kapal. Kebakaran ini diakibatkan adanya muatan mudah terbakar yang berada di atas truk.

1. Karena adanya muatan barang berbahaya di atas kapal yang sifatnya *flamable* dan sumber api diduga berasal dari atas kapal menyebabkan terbakarnya sebuah truk di atas geladak kendaraan.
2. Kurangnya pengawasan prosedur masuknya barang berbahaya (mudah terbakar) ke pelabuhan dan kewajiban pembuatan pelaporan oleh perusahaan pelayaran, tentang barang berbahaya yang akan dimuat diatas kapal tidak dilakukan.

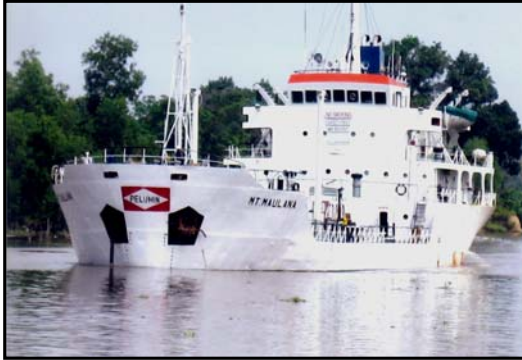
Akibat dari meledaknya MT. Maulana ini, 4 Awak kapal meninggal dunia dan kerusakan berat pada geladak tangki muat 3 kiri dan kanan, serta sistem perpipaan yang ada di atasnya.

Dari hasil analisis disimpulkan bahwa penyebab meledaknya MT. Maulana, disebabkan adanya kebocoran pipa hawa yang berdekatan dengan terminal listrik. Terminal listrik dan kabel-kabel di dalam pipa pembungkus yang keropos mengalami penurunan kemampuan isolasi sehingga menimbulkan panas dan membakar isolasi kabel yang terbungkus pipa keropos tersebut.

Kebakaran tersebut kemudian memicu ledakan melalui kebocoran gas pada pipa hawa yang berdekatan dengan terminal listrik.

- i. Agar dilakukan pemutaran terhadap pipa yang terpasang di dek, pada saat kapal melaksanakan pengedokan untuk mengetahui bahwa pipa-pipa tersebut tidak keropos.
- ii. Bila waktu satu putaran operasi direncanakan ketat seyogyanya satu kapal jangan mengangkut grade muatan yang berbeda, dan apabila terpaksa mengangkut muatan dengan grade yang berbeda disiapkan waktu yang cukup untuk melakukan *gas freeing* dan *tank cleaning*.

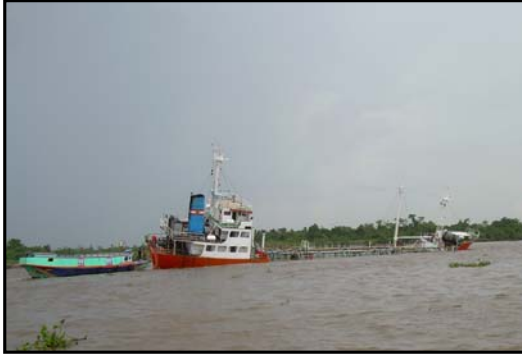
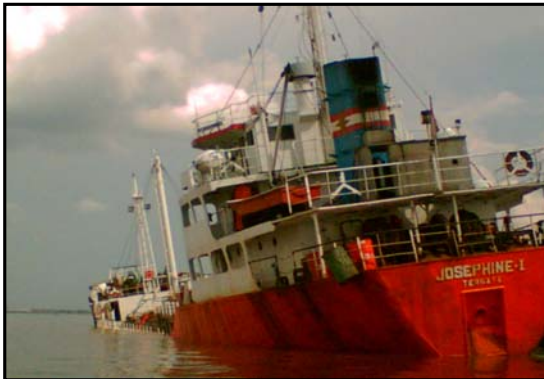
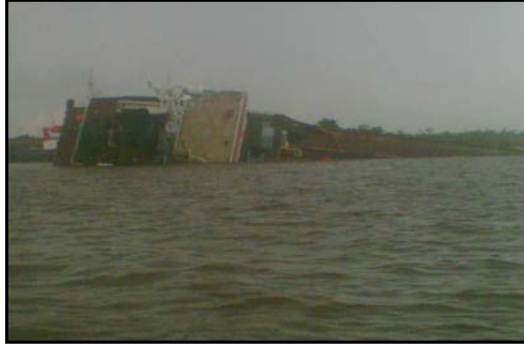
MT. Josephine I tenggelam diakibatkan oleh adanya kebocoran pada pelat lambung bagian kiri bawah yang kemudian memasuki tangki ballast 1 dan 2. Kebocoran ini mengakibatkan MT. Josephine I kehilangan daya apung cadangannya dan kemudian tenggelam.
