RELAZIONE D'INCHIESTA

INCIDENTE OCCORSO ALL'AEROMOBILE

Motoaliante PIK 20E, marche G-BGZL

20 luglio 2003

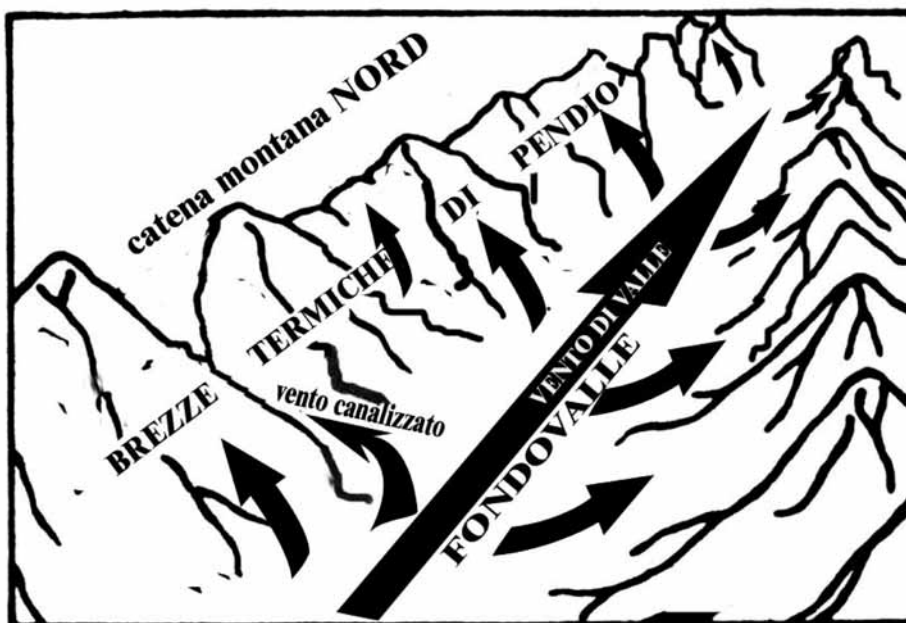
La Valtellina presenta una caratteristica orografia tipica di una valle che si sviluppa in senso longitudinale tra due catene montuose, così come schematizzato nel disegno sottostante.

Un tale orientamento della valle consente, durante le ore di massima insolazione, un riscaldamento più rapido delle pendici esposte a Sud della catena montana a Nord con conseguente aumento della temperatura dell'aria sovrastante. L'aria calda tende quindi a risalire dette pendici organizzata in colonne o a distaccarsi da esse sotto forma di bolle, generando così una circolazione convettiva che, dal basso, trascina l'aria verso l'alto sulle cime dei monti.

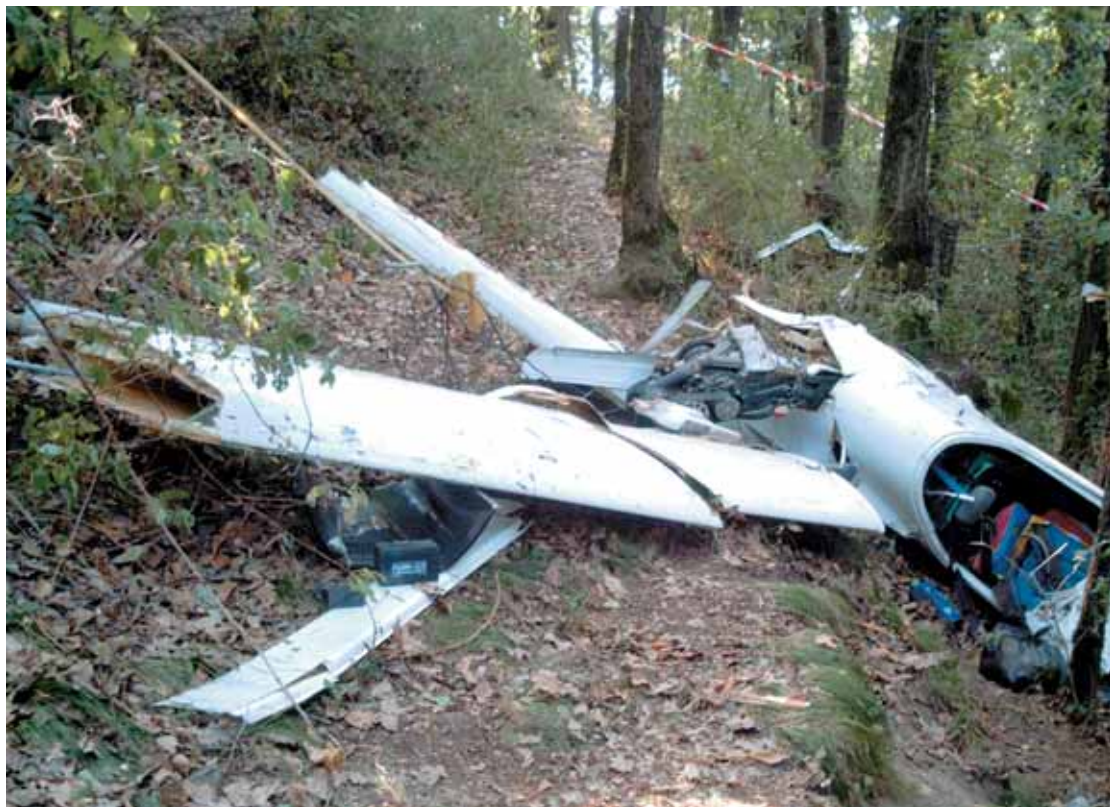
Foto 7

stra. Lo svincolo dei longheroni è avvenuto a seguito della rottura e sfilamento del relativo perno di unione. La sede del perno di unione del longherone presenta ampie deformazioni e rotture dovute a sollecitazioni anomale subite con perno ancora in posizione (foto 7).

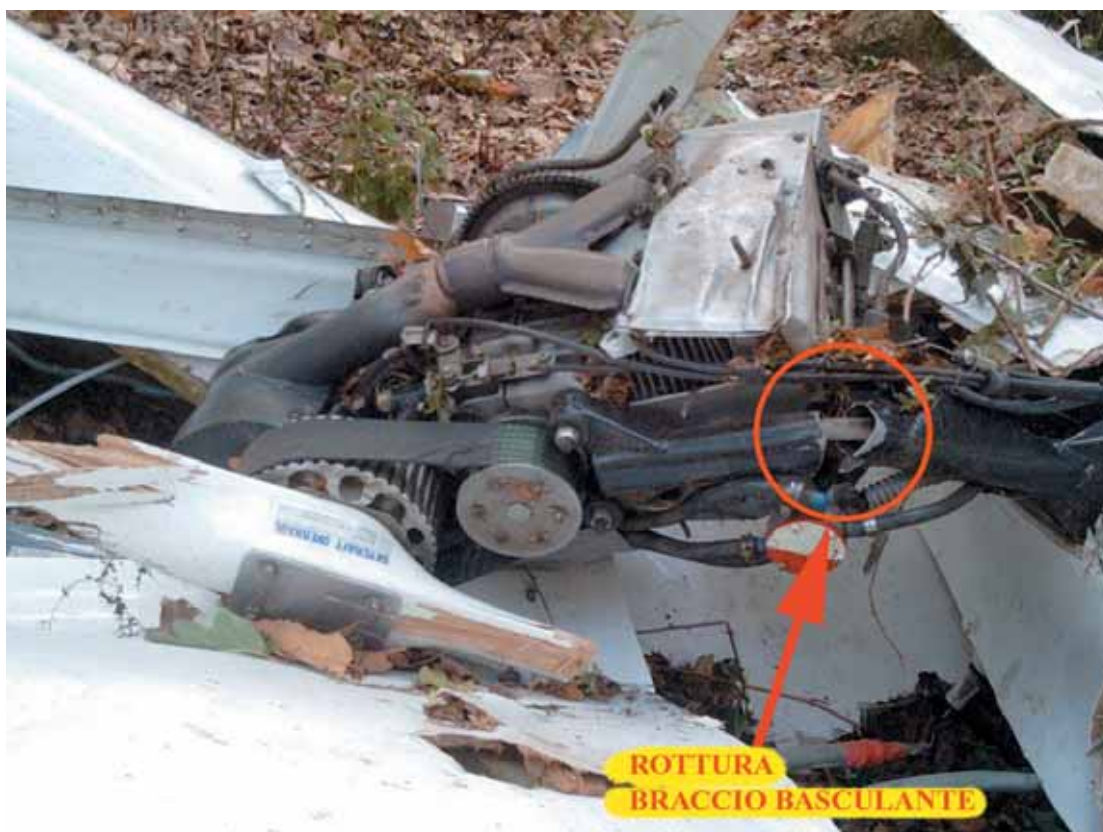
Foto 13

Il motore, che è installato su di un particolare dispositivo basculante per la fuoriuscita ed il rientro nell'apposito alloggiamento sul dorso della fusoliera, si presenta in posizione estratta, con il relativo braccio basculante deformato e tranciato (foto 12). Tutti i cinematismi di comando sono correttamente posizionati per la condizione di "motore estratto". Frammenti di legno e foglie sono incastrate tra la cinghia di trasmissione e l'ingranaggio del riduttore di giri dell'elica (foto 13).

La parte di elica rimasta vincolata al riduttore è costituita dal mozzo in legno e due tronconi di pala di eguale lunghezza. La struttura lignea dei tronconi delle pale dell'elica evidenzia rotture e scollamenti orientati in senso opposto a quello di rotazione delle pale (foto 13).

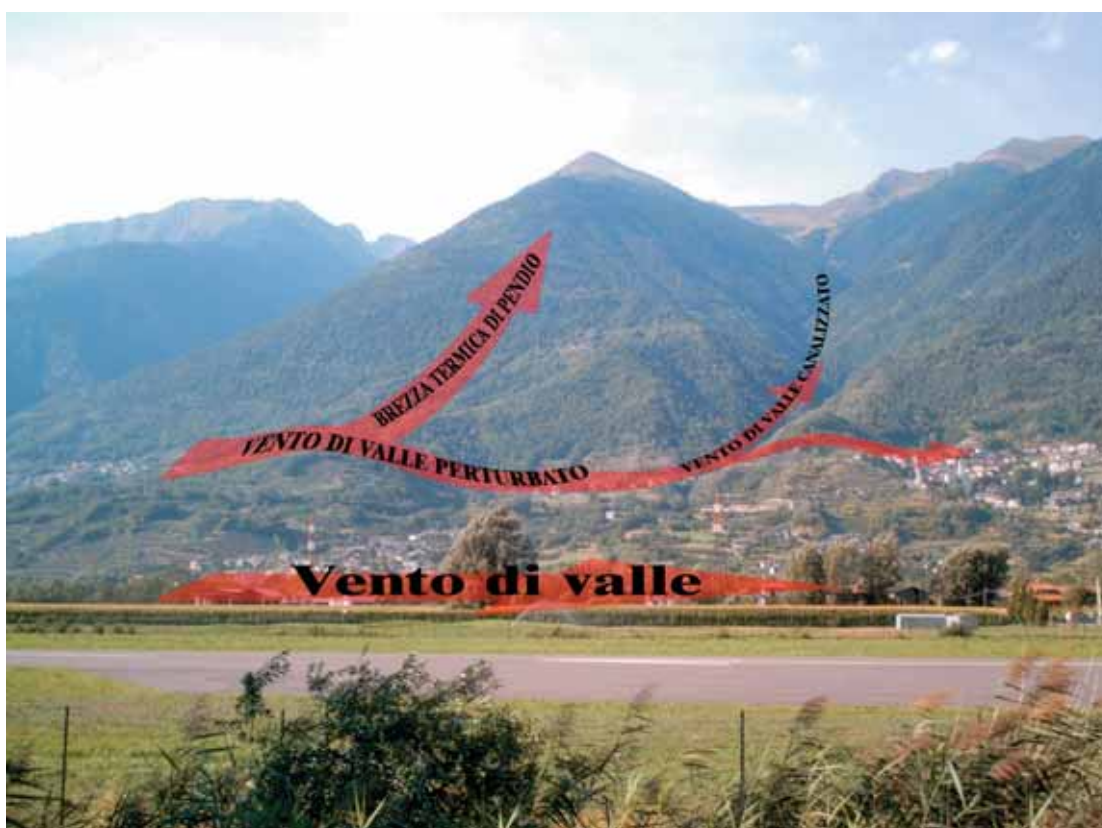
Foto 1

L'incidente è avvenuto nell'area montana del lato Nord della Valtellina compresa tra i paesi di Postalesio e Castione all'imbocco di un lungo canalone in salita formato dalla congiunzione delle pendici del monte Rolla con quelle del monte Caldenno (foto 1).

Situazione microclimatica.

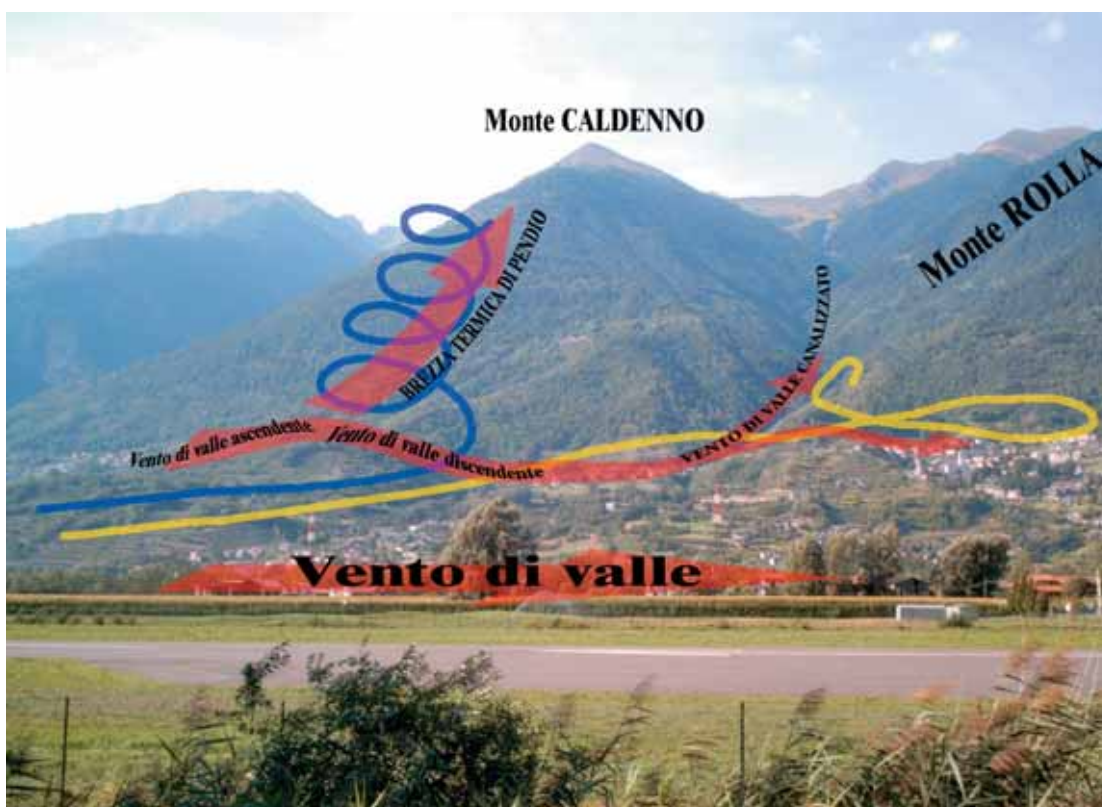
Foto 2

Il luogo di caduta del motoalante (foto 2) è situato sul pendio Ovest del costone di congiunzione delle pendici del monte Rolla con il promontorio che separa il paese di Castione dalla frazione di Vèndolo.

Traiettorie di volo seguite dai due motoalianti.
