INCIDENTE aeromobile Piper PA-28-161, marche I-APCE

Relazione n° 07/250

**Oggetto: Velivolo Piper PA 28 marche I-APCE
Rottura della barra comandi di volo.**

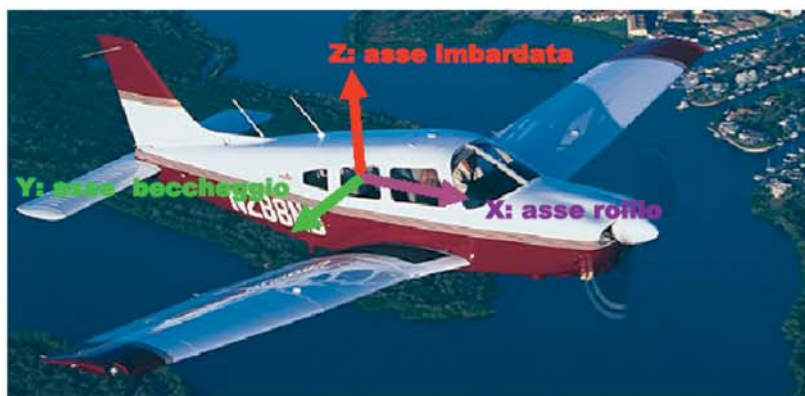
Figura 1 - Piper PA 28

In data 17.07.07 l'Agenzia Nazionale per la Sicurezza del Volo (ANSV), ha consegnato al Reparto Scrivente due reperti metallici, costituenti la barra comandi del velivolo in oggetto (Figura 1). I reperti sono stati sottoposti agli esami di seguito riportati al fine di determinare la natura e le cause della rottura rilevata.

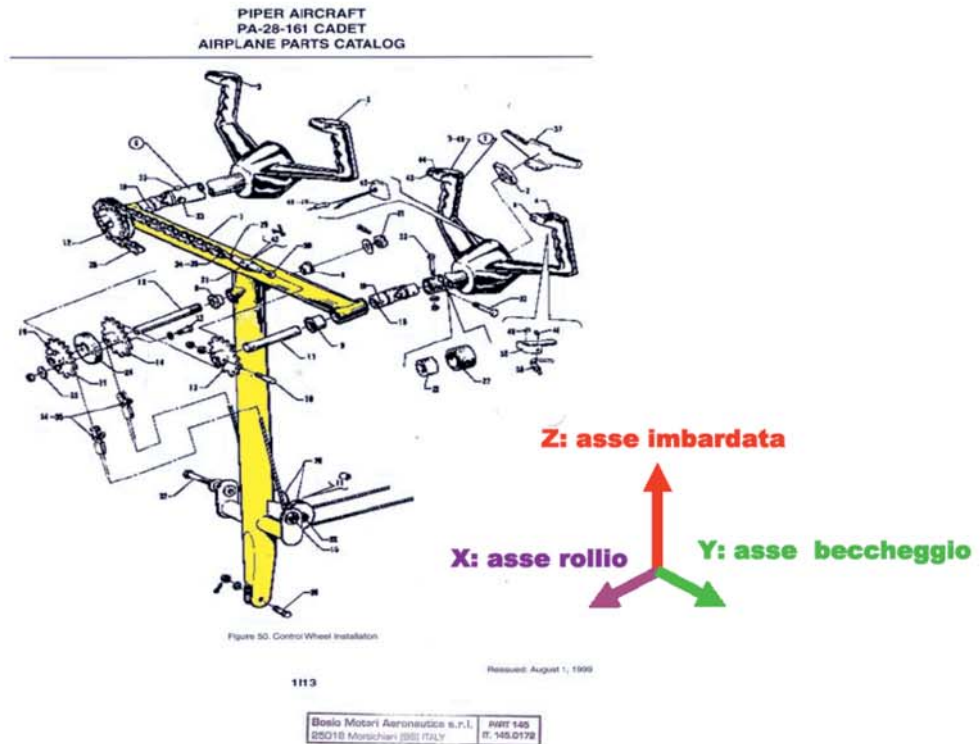
Figura 2 - Assieme barra comandi

La barra comandi di volo, evidenziata in giallo¹ nella Figura 2, governa il piano orizzontale di coda del velivolo e, quindi le rotazioni intorno all'asse di beccheggio. Nel dettaglio la rotazione rigida del corpo della barra, fulcrato all'apice inferiore, si traduce nella rotazione della suddetta superficie mobile mediante organi metallici di rimando.

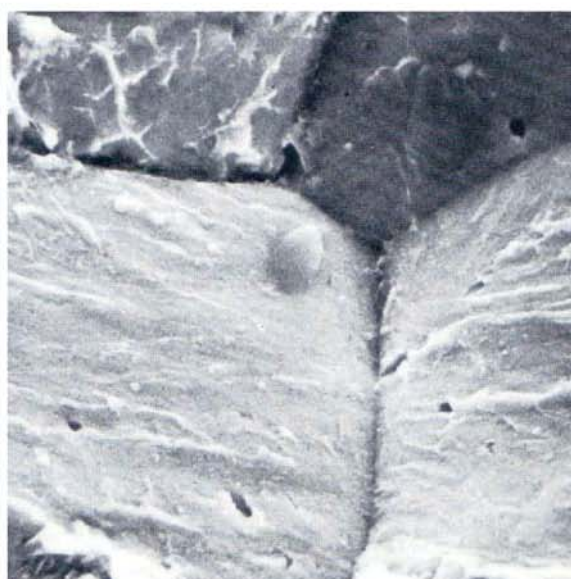
Figura 13 – Infragilimento da idrogeno di un acciaio campione (2200 x)

- “*dimples*” (Figura 11) nelle aree limitrofe alle deformazioni plastiche, caratteristiche delle zone di rottura per sovraccarico;
- “*Ductile hair-lines*” (freccie in Figura 12), micropori (tratteggio bianco in Figura 12) e punto triplo (tratteggio rosso in Figura 12): queste tre evidenze sono indicative della presenza di un fenomeno di infragilimento da idrogeno nella zona di innesco (tratteggio blu in Fig.4). Quest'ultima è approssimativamente opposta a quella della deformazione plastica più marcata, coerentemente alla direzione delle forze applicate in relazione all'utilizzo della barra comandi. In Figura 13 si riporta per confronto l'immagine di un acciaio caratterizzato anch'esso da infragilimento da idrogeno²;
- Cavità (Figura 14) che diminuiscono in modo significativo la sezione resistente del materiale.

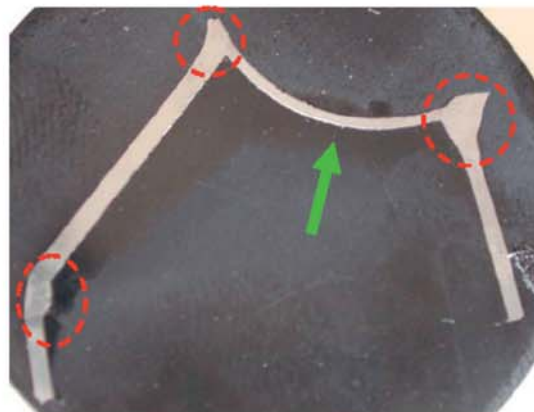
Figura 18 – Provino metallografico

L'esame metallografico è stato effettuato su una sezione longitudinale del particolare B (Figura 18), esaminandone la sua microstruttura, quella delle saldature presenti (tratteggi in Figura 18), e di parte del reperto A rimasto ad esso saldato dopo la rottura (freccia in Figura 18).

Le misure di durezza sono state effettuate lungo una sezione longitudinale del particolare B (Figura 18), in modo da consentire l'analisi del metallo base, della zone di rottura, dell' HAZ ed il confronto con un'altra area interessata da variazioni termiche significative ma non da rottura (saldatura in basso in Figura 18).

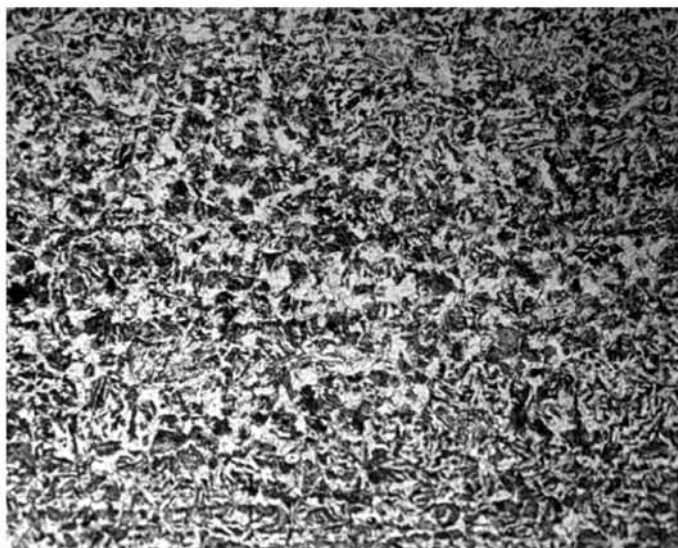
Figura 19 – Metallografia al cuore (320 x)

Il cuore presenta una zona bainitica a grani relativamente fini (Figura 19), mentre avvicinandosi nelle zone limitrofe alle saldature si evidenzia un aumento della dimensione dei grani ed un passaggio ad una struttura martensitica (Figura 20). Detta variazione morfologica è caratteristica dei processi di saldatura i quali creano una zona alterata termicamente (*“heat affected zone”, HAZ*). Tuttavia in tale area si rilevano anche i tratti dell'infragilimento da idrogeno; infatti in Figura 21 si presenta per confronto l'immagine di un acciaio campione rappresentativo della difettosità in parola³.
