## **RELAZIONE D'INCHIESTA**

**INCIDENTE OCCORSO ALL'AEROMOBILE  
Partenavia P66C, marche I-IABX  
Località Prato Spilla (Parma)  
13 luglio 2002**

**AGENZIA NAZIONALE  
PER LA SICUREZZA DEL VOLO**

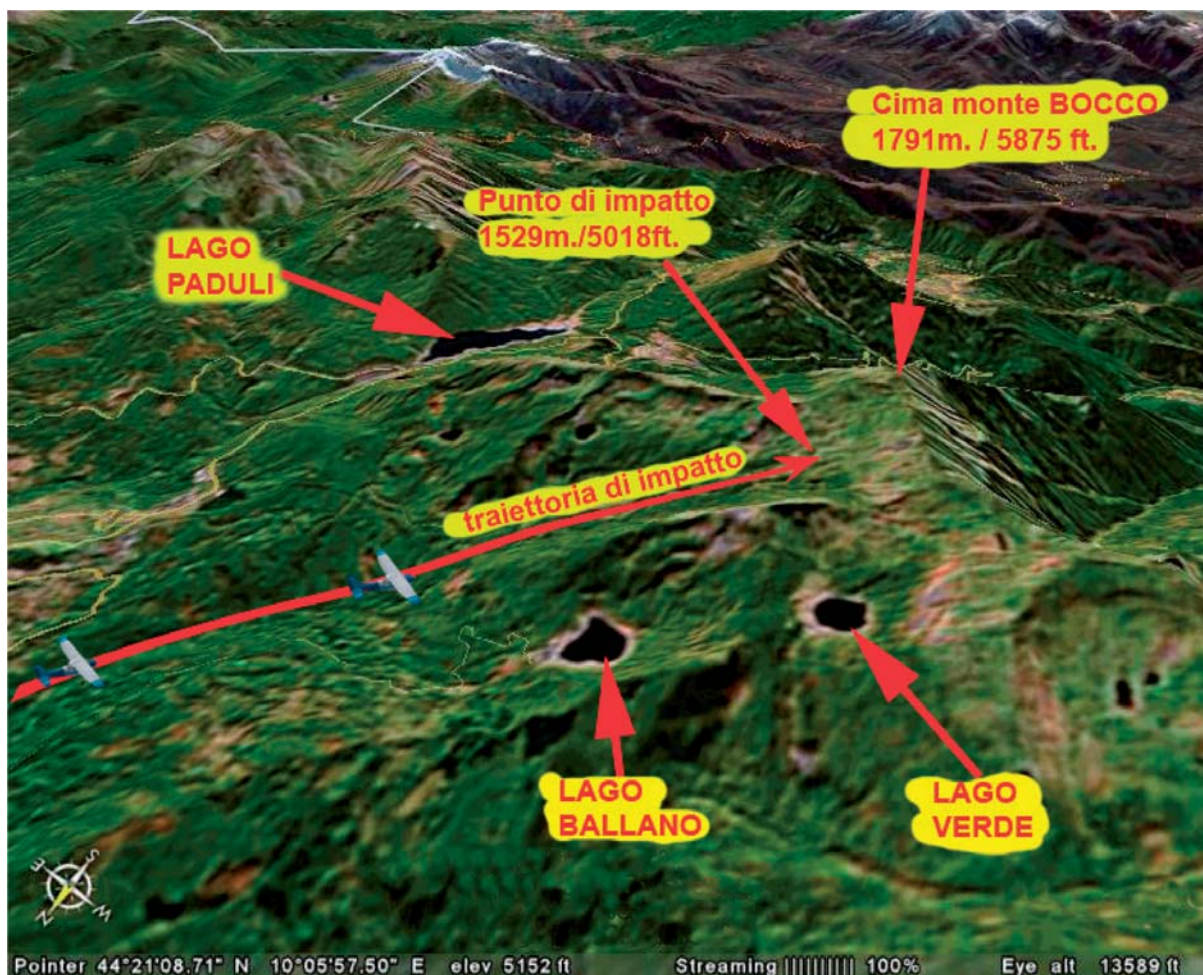
L'incidente è avvenuto sul crinale Nord sottostante la cima del Monte Bocco, in prossimità della stazione della funivia di Prato Spilla.

L'area è situata sul pendio sottovento del monte (il vento spirava da Sud/Sud-Ovest) al termine di un lungo canalone formato da alcune creste della sommità del Monte Bocco.

Il punto di impatto del velivolo sul pendio è caratterizzato da terreno in forte pendenza (oltre 30°), con presenza di rocce sporgenti, erba bassa ed assenza di vegetazione ad alto fusto.
