## **RELAZIONE D'INCHIESTA**

**INCIDENTE OCCORSO ALL'AEROMOBILE  
Cessna 500 Citation, marche OE-FAN  
Punta Su Baccu Malu, Comune di Sinnai (Cagliari),  
24 febbraio 2004**

AGENZIA NAZIONALE  
PER LA SICUREZZA DEL VOLO

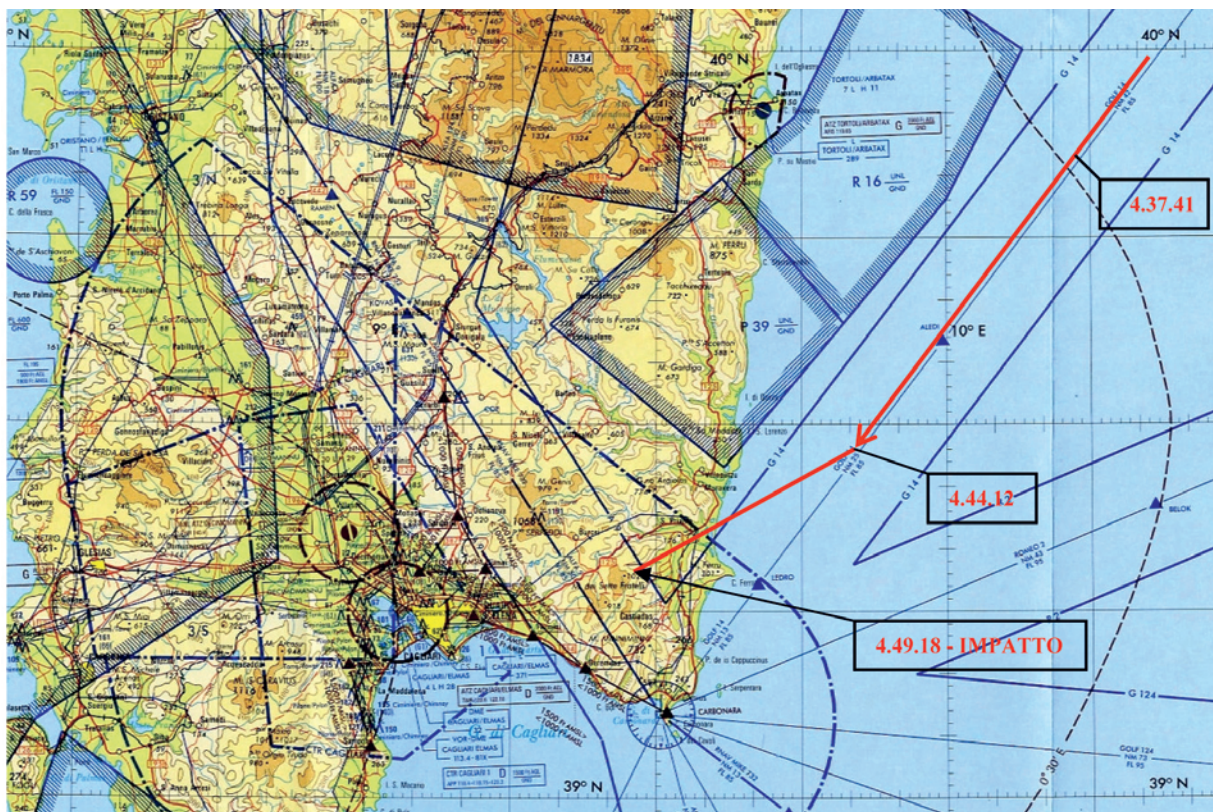
Figura 1: parte finale (linea rossa) della rotta percorsa dal volo CIT124.

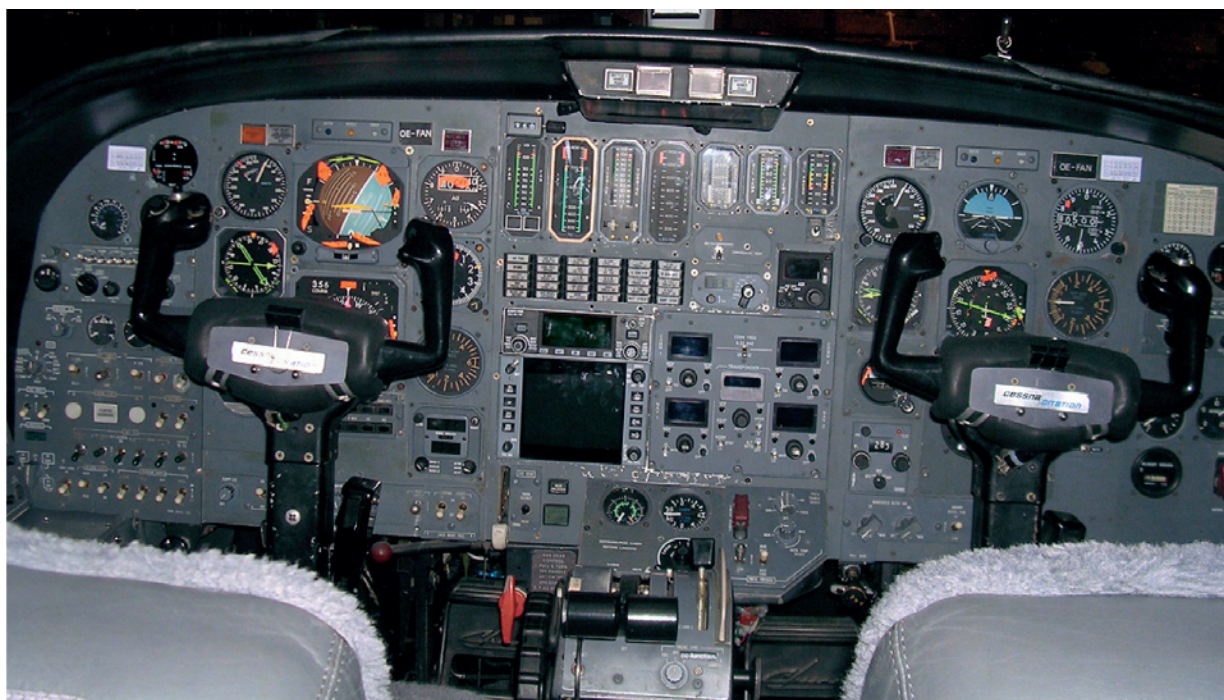
Il sistema principale di controllo è costituito da superfici di governo convenzionali (timone, alettoni ed equilibratore) azionate meccanicamente mediante cavi metallici, aste di rinvio e pulegge. Il *layout* della strumentazione di volo, di tipo convenzionale, è rappresentato nella foto n. 1.

Foto n. 1: cockpit del velivolo OE-FAN.

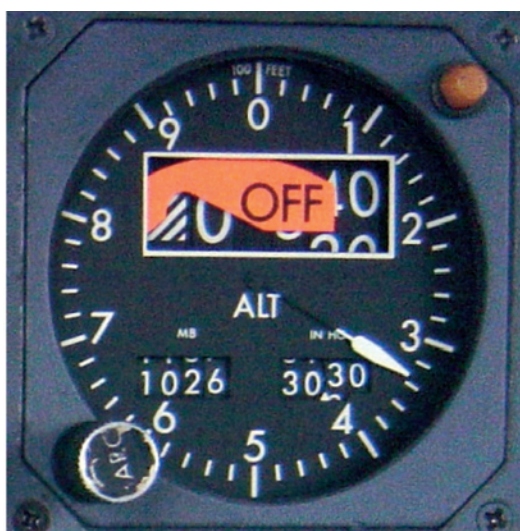
Immediatamente a sinistra degli strumenti motore e a destra dell'Attitude Director Indicator (ADI) era posizionato l'indicatore tipo Sperry BA-141 P/N 4016341-905 (foto n. 2) dell'altimetro codificatore e sotto di esso (nella foto n. 1 parzialmente nascosto dalla *cloche* del posto di pilotaggio sinistro) il radioaltimetro tipo Sperry AA-215 P/N 4014267-903.

Foto n. 2: Altimeter Indicator Sperry BA-141.

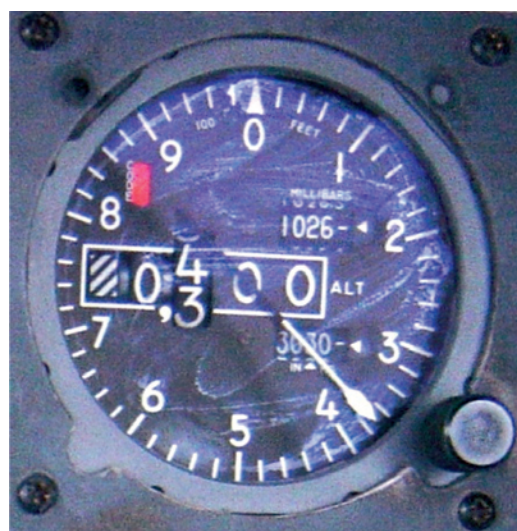
Foto n. 3: Altimeter Indicator Aerosonic.

Nella parte destra del *cockpit* è invece installato un altimetro barometrico tipo Aerosonic P/N 10450-11110 (foto n. 3) collegato al tubo di pitot destro. Il tamburo indica la quota con incrementi di 100 piedi, mentre la graduazione del quadrante è analoga a quella dell'altimetro posto a sinistra.

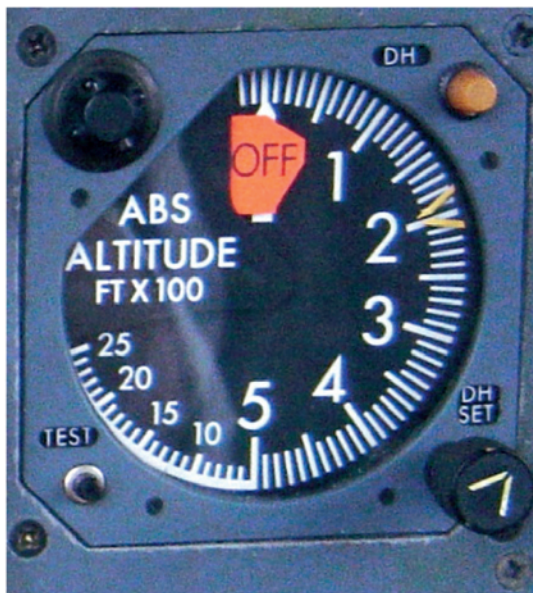
Foto n. 4 radio altimetro AA215.

Il Radioaltimetro Sperry AA-215 (foto n. 4) è costituito da un apparato ricevitore/trasmittitore tipo Sperry RT-220, da un indicatore e da antenne separate per la ricezione e la trasmissione del segnale. Lo strumento in cabina indica la distanza in piedi dal terreno sottostante, quando essa è pari o inferiore a 2500 piedi (pari a 762 m). Per separazioni dal terreno superiori a 2500 piedi, la lancetta dello strumento è coperta dalla *flag* “ABS ALTITUDE”. La *failure warning flag* “OFF” di colore arancione, quando in vista, avverte l’equipaggio che l’indicazione strumentale non è valida.

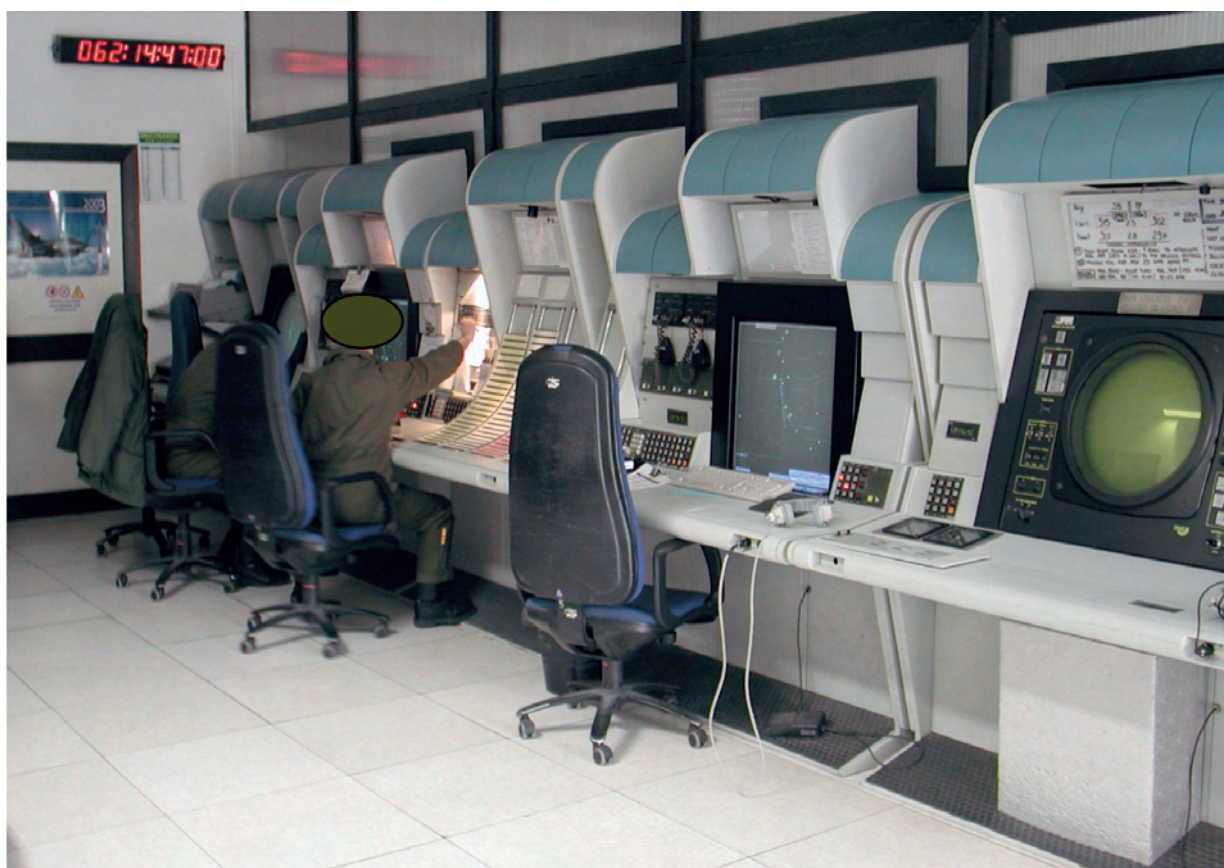
Foto n. 5: postazioni operative della sala di controllo di Cagliari APP.

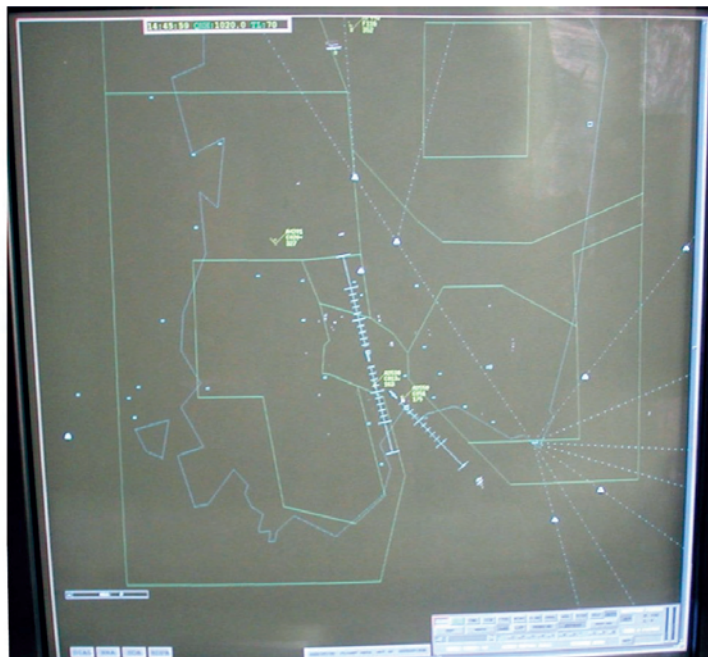
Tre postazioni operative sono dotate di consolle a grande schermo tipo CDS 2000 (foto n. 6); sullo schermo sono presentate al controllore le tracce elaborate dal radar di avvicinamento, con una frequenza di aggiornamento dei dati (legata alla velocità di rotazione dell'antenna) pari a 4

Foto n. 6: schermo radar consolle CDS 2000.

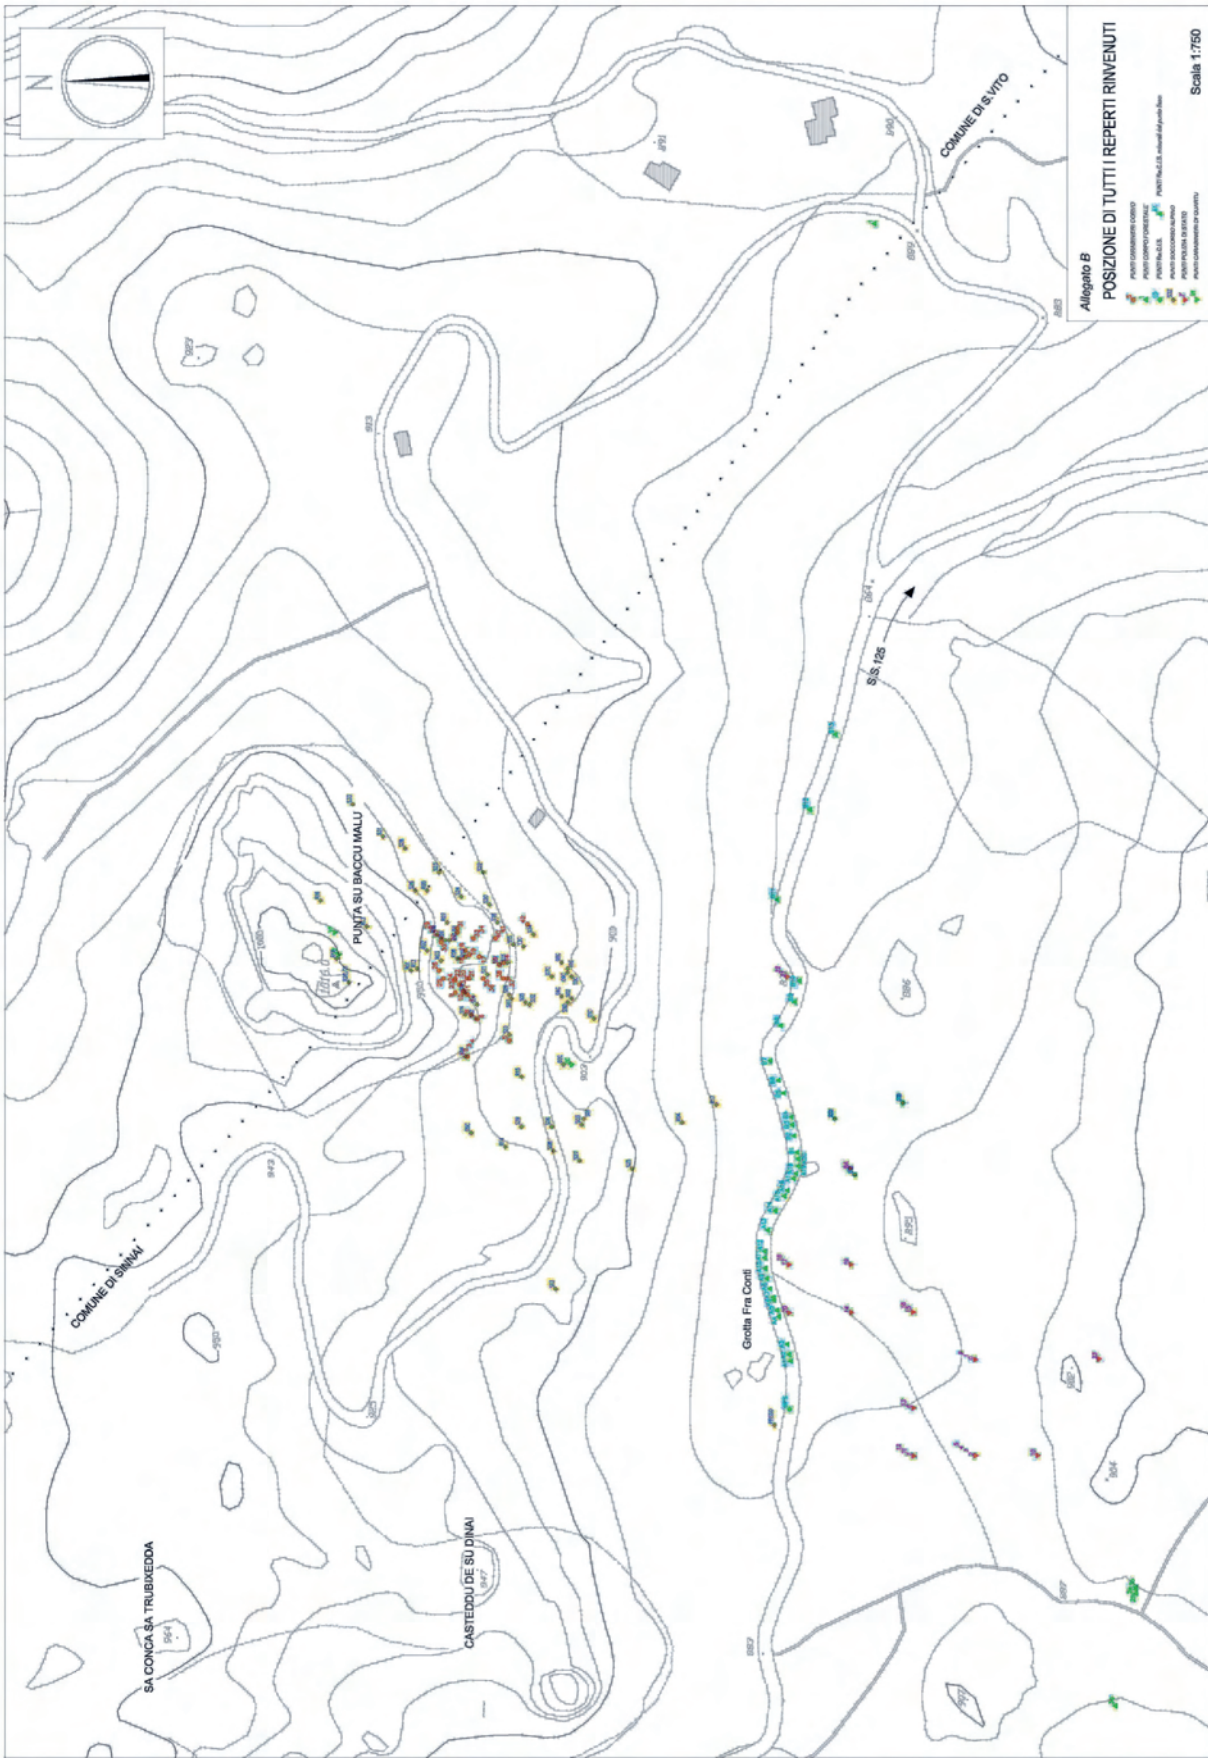
Distribuzione dei rottami.
