**RAPPORTO INFORMATIVO SULL'ATTIVITÀ  
SVOLTA DALL'AGENZIA  
ANNO 2005**

**AGENZIA NAZIONALE  
PER LA SICUREZZA DEL VOLO**

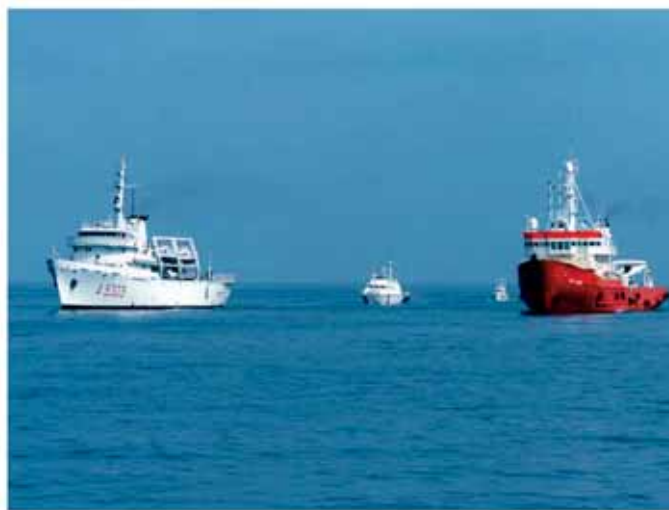
*Nave Ammiraglio Magnaghi (a sinistra) e nave EDT Ares (a destra).  
(foto Marina Militare)*

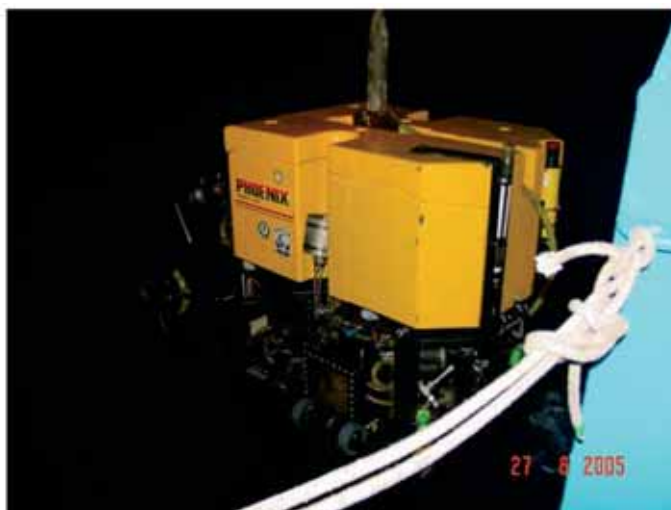
*ROV Remora 6000 utilizzato a 1500 metri di profondità per il recupero delle parti di interesse e dei registratori di volo dell'aeromobile.*

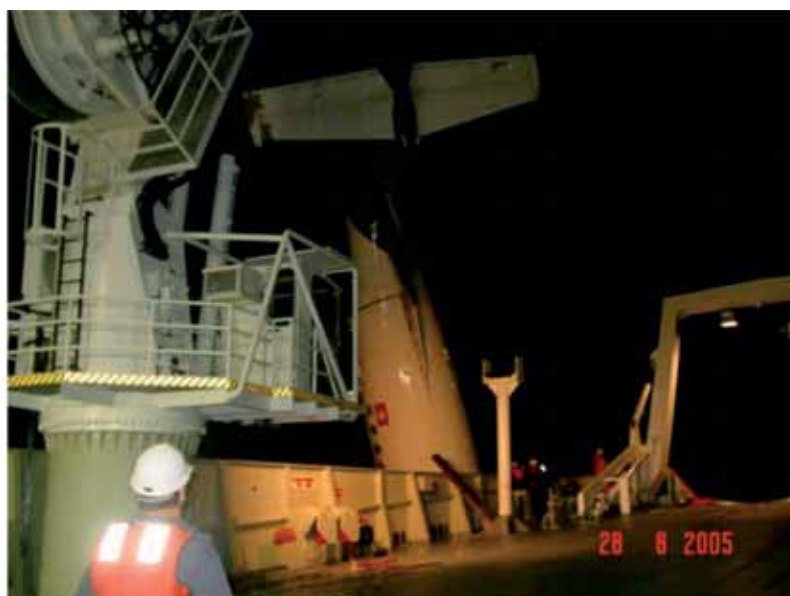
*Operazioni di recupero relitto ATR 72.*
