RELAZIONE D'INCHIESTA

**INCIDENTE
OCCORSO ALL'AEROMOBILE
Bombardier Canadair CL-415 , marche I-DPCK
Forte dei Marmi (LU)
18 marzo 2005**

AGENZIA NAZIONALE
PER LA SICUREZZA DEL VOLO

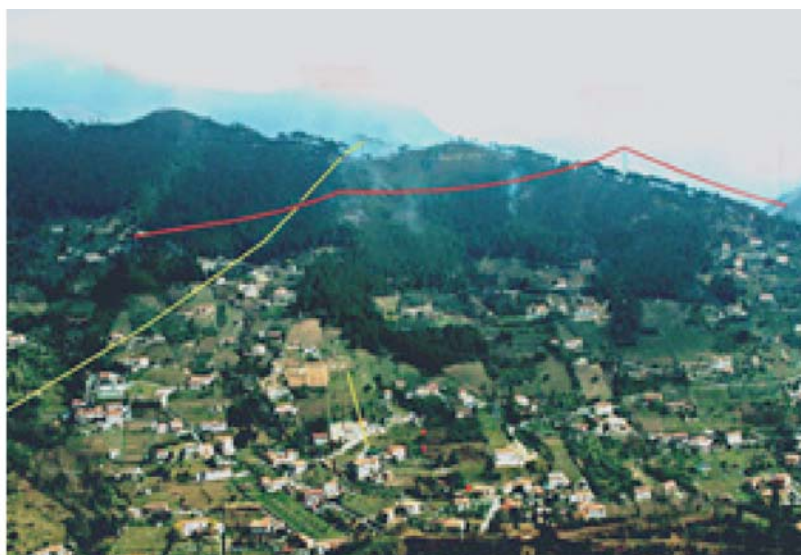
Foto n. 2: la zona di intervento AIB con indicate le linee elettriche interessate dall'evento.

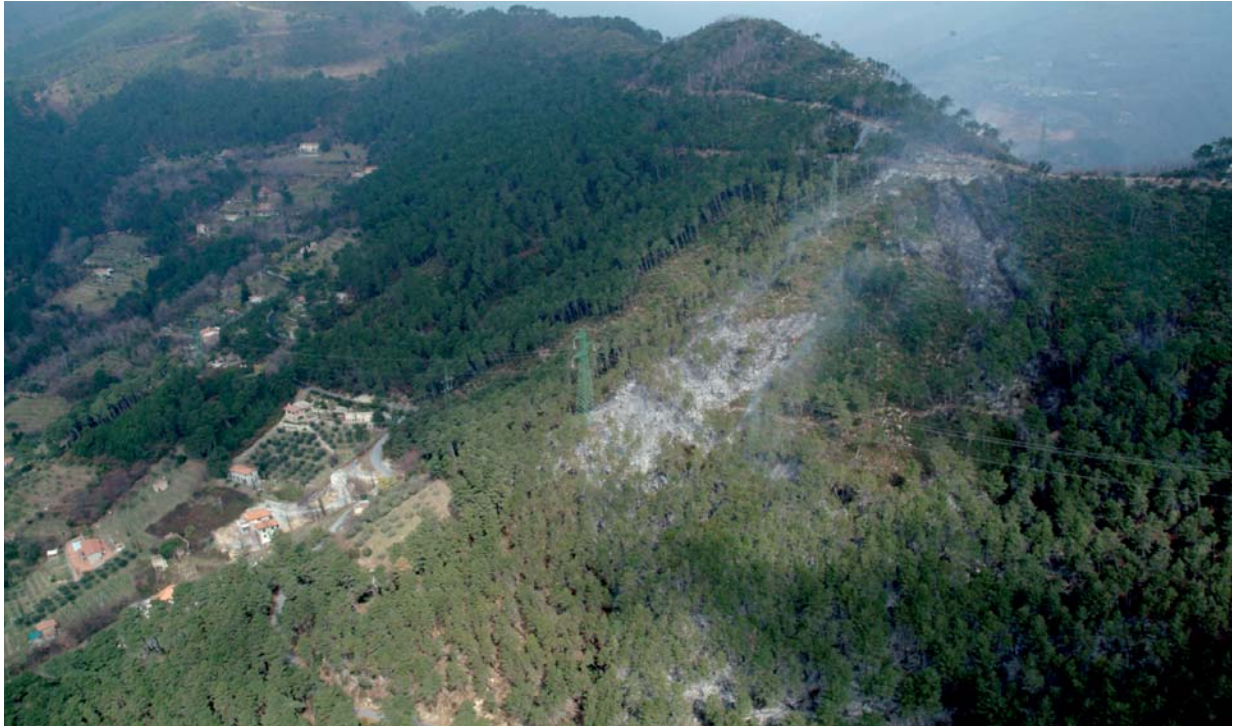
Foto n. 4: in primo piano la linea n. 550, con il traliccio 42. Notare il colore verde dei tralicci.

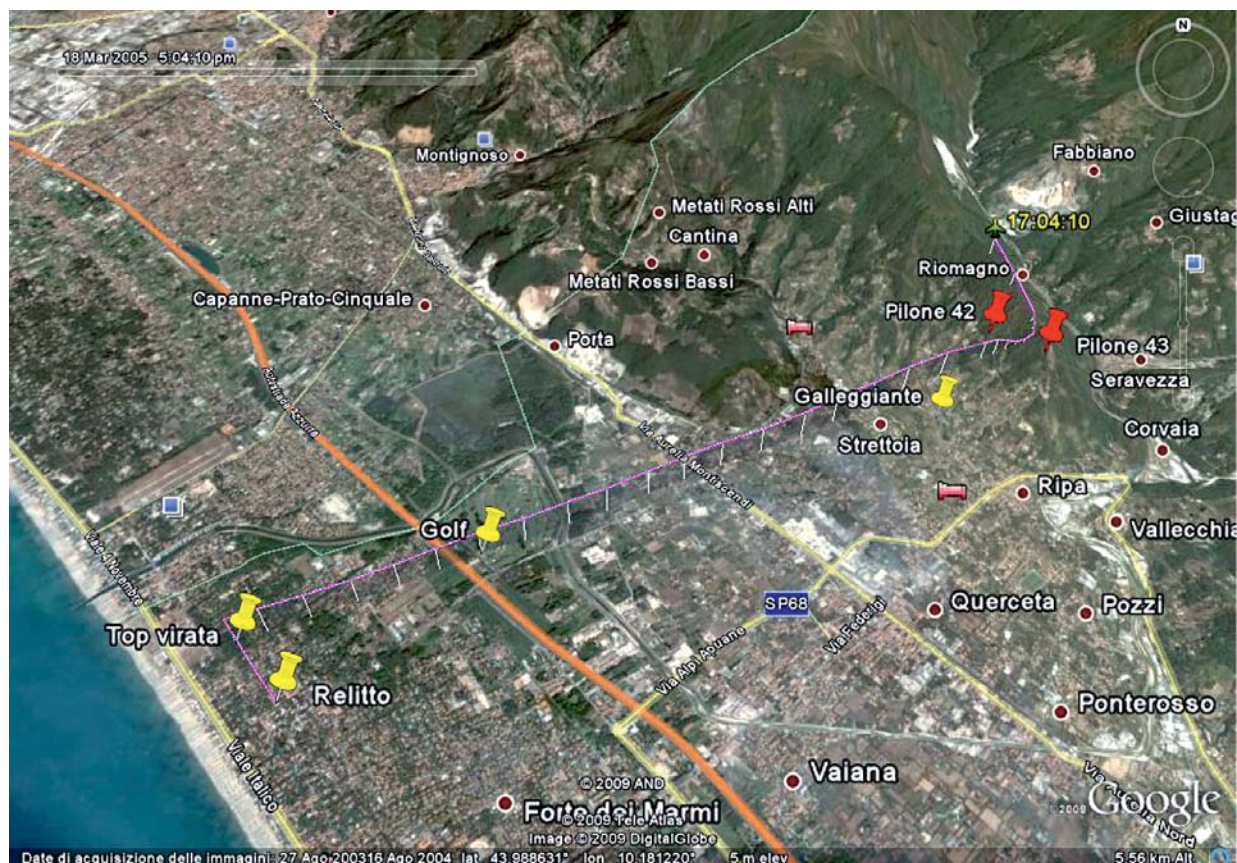
Figura n. 1.

Lungo il percorso del Canadair, a partire dal punto d'impatto con la linea elettrica verso la costa (figura n. 1), venivano rinvenute alcune parti dell'aeromobile secondo il seguente ordine:

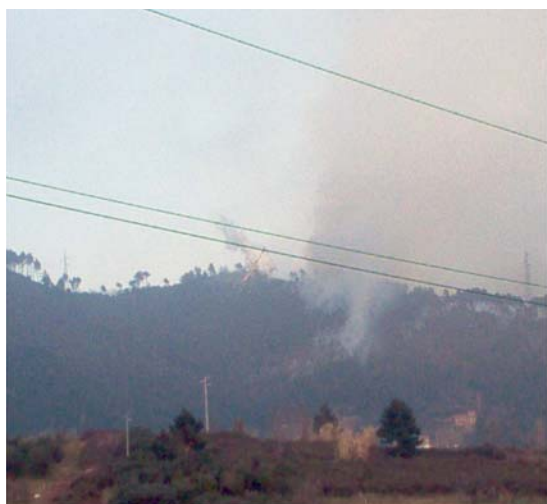
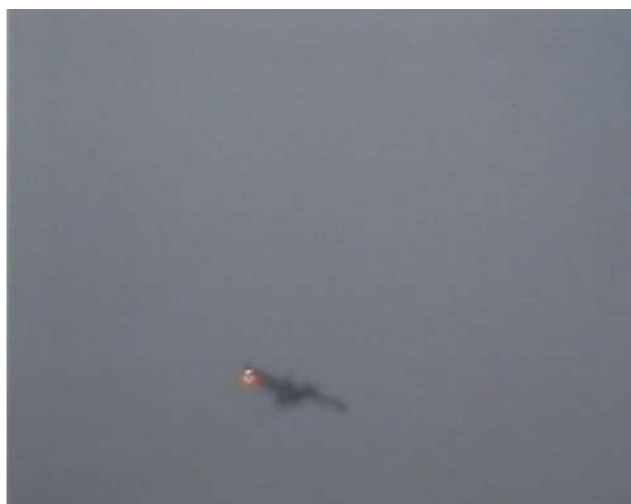
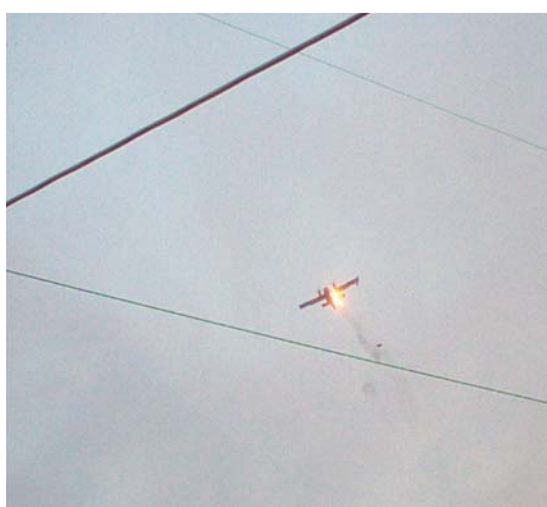
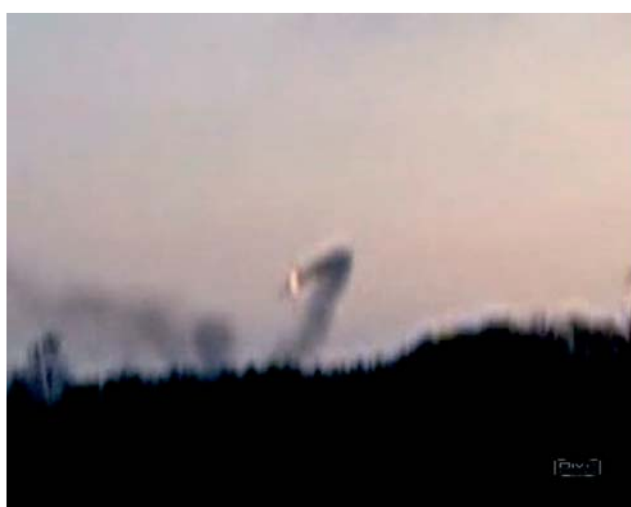
Foto n. 12: serie di fotogrammi di un video amatoriale. In alto a sinistra il velivolo un attimo prima dell'impatto contro il cavo di guardia. Nel fotogramma in alto a destra si noti l'innesco di un incendio in corrispondenza del galleggiante destro. Nel fotogramma in basso a sinistra si notino l'incendio sul fianco sinistro ed un componente della struttura in caduta (il puntino nero). Nell'ultimo fotogramma il velivolo in picchiata prima dell'impatto al suolo.
