# **AGENZIA NAZIONALE PER LA SICUREZZA DEL VOLO**

## **RAPPORTO D'INCHIESTA**

**INCONVENIENTE GRAVE  
OCCORSO ALL'AEROMOBILE  
A320, MARCHE I-BIKG  
Località Aeroporto Treviso S. Angelo  
6 agosto 2002**

**N. I/12/02**

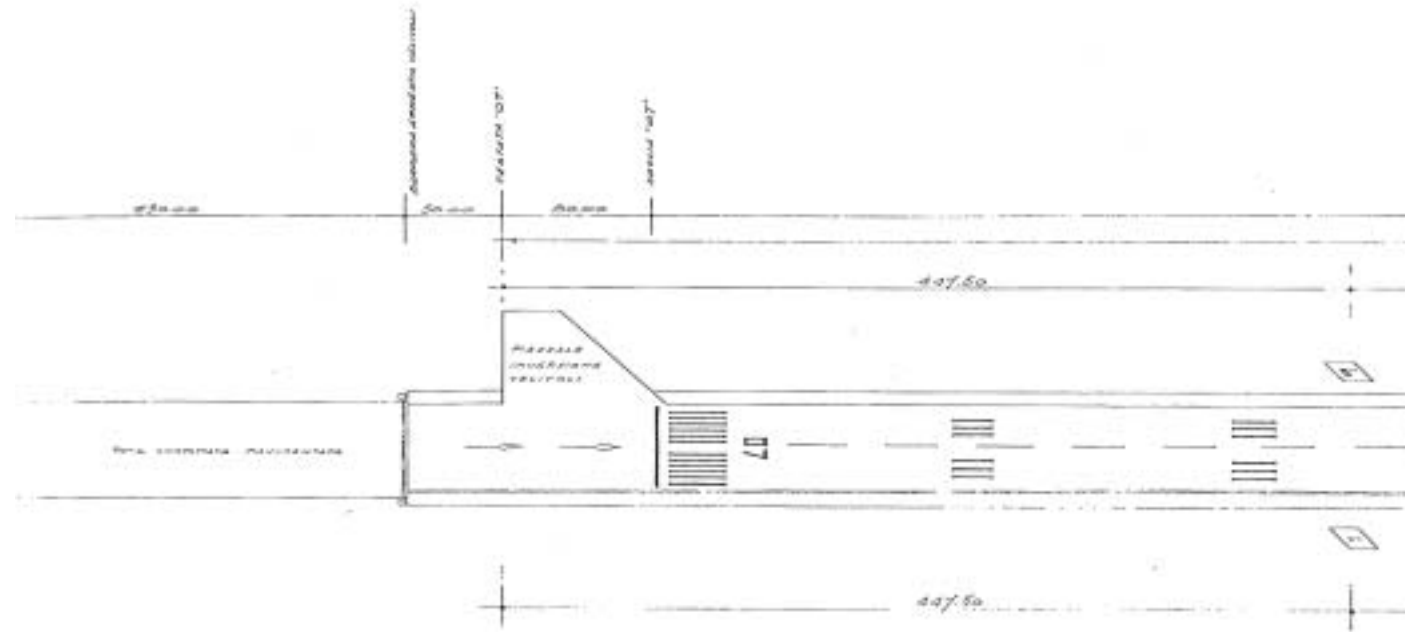
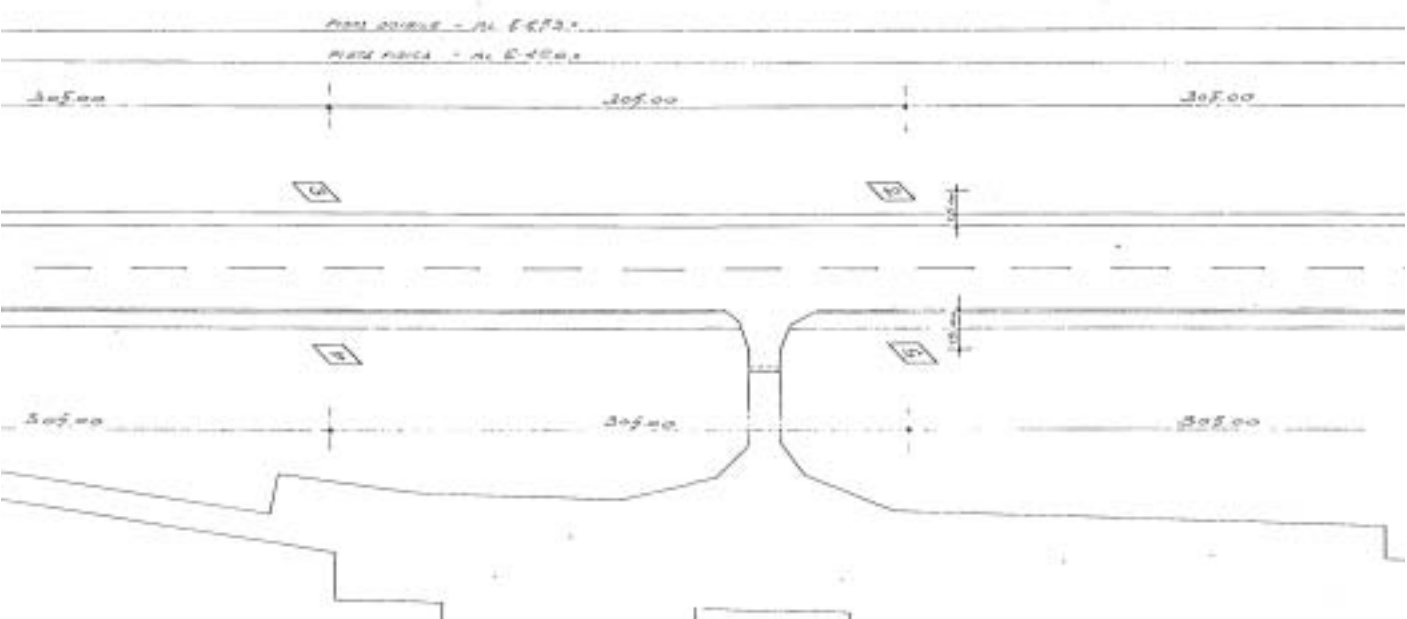
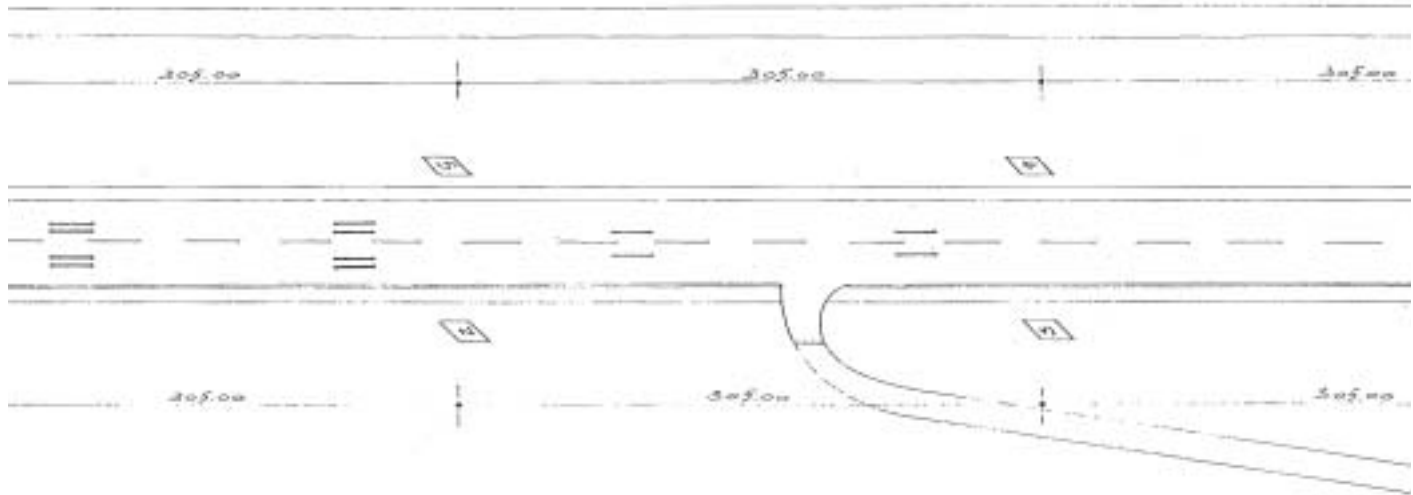
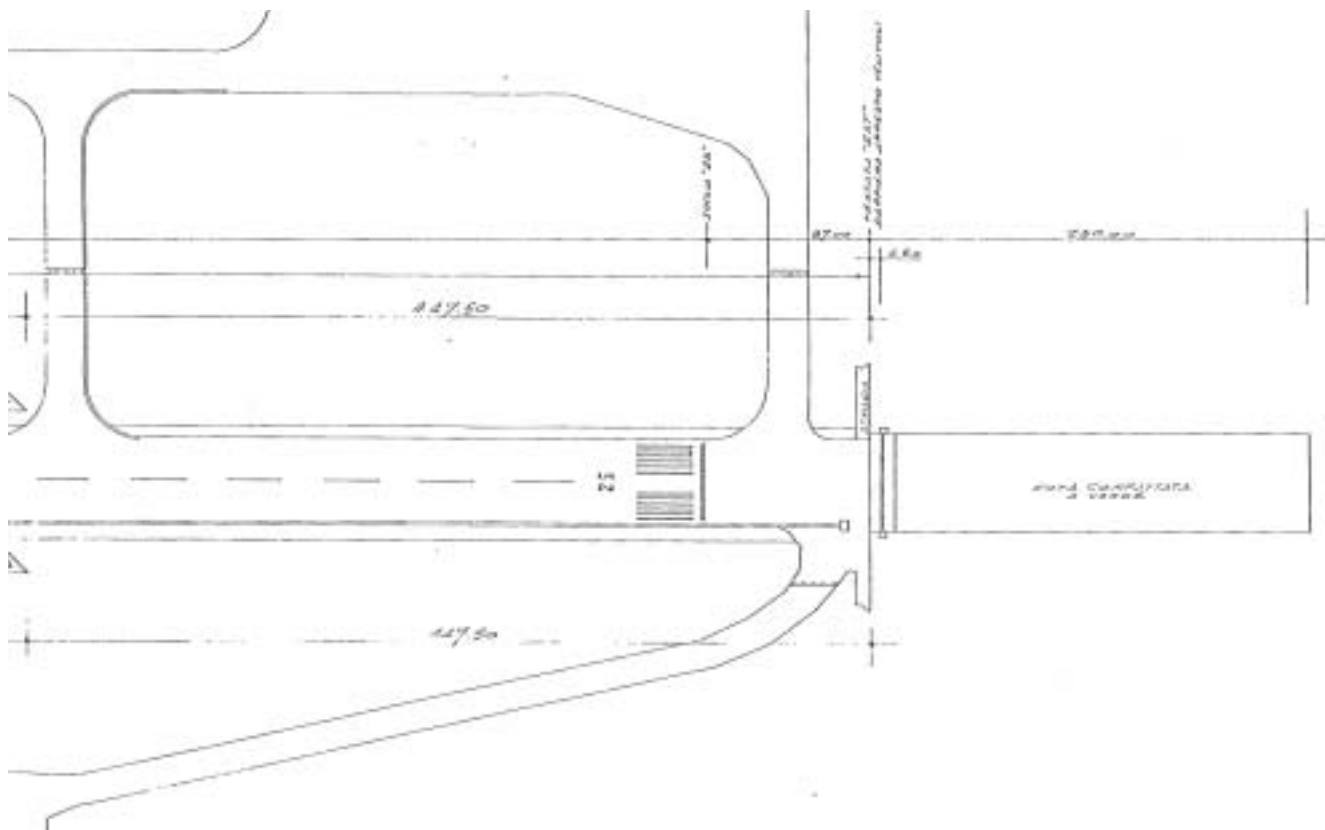
A questo punto, una volta applicata la potenza dei motori per iniziare la corsa di decollo, una parte del predetto rivestimento di asfalto, circa 10 metri per 10 metri, si staccava dalla pavimentazione e si frammentava (si vedano le foto riportate in Allegato C).

I pezzi di asfalto volavano in aria ed una lastra di circa quattro metri per quattro seguiva una traiettoria che la portava a colpire lo stabilizzatore sinistro del velivolo, danneggiandolo in maniera considerevole (si vedano le foto riportate in Allegato C).

La segnaletica orizzontale, al suolo, esistente sulla estremità della pista 07 è conforme a quella riportata sull'Annesso 14 ICAO, fig.5-4 in Allegato I, ma la freccia più arretrata dell'esempio "B" (*Temporarily or permanently displaced threshold* - posizione temporanea o permanente della soglia pista) è posizionata, in modo non corretto, a cavallo tra la estremità della pista e la SWY di pista 25.

Particolare inizio pista 07 con evidenziata l'area danneggiata e la freccia posizionata non correttamente
