RAPPORTO D'INCHIESTA

**INCONVENIENTE GRAVE OCCORSO ALL'AEROMOBILE
CL 415, marche I-DPCN
Comune di Pietra Ligure, località Cerreti (Savona)
1 gennaio 2002**

**AGENZIA NAZIONALE
PER LA SICUREZZA DEL VOLO**

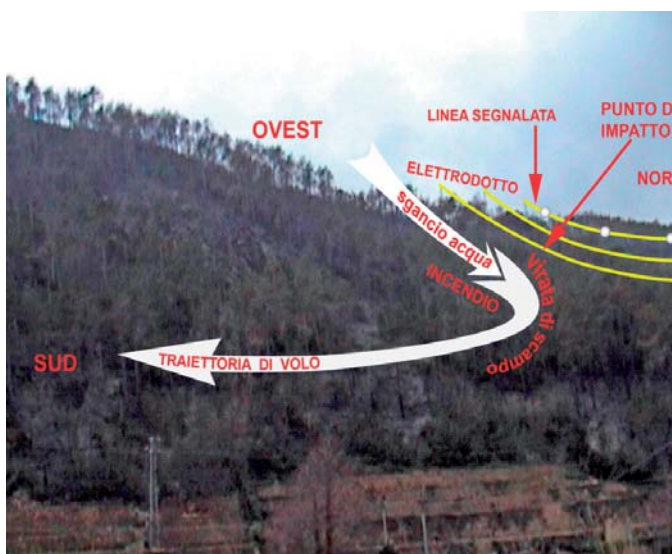
Le operazioni di spegnimento venivano iniziate dal secondo pilota in qualità di "addestrando". Gli sganci venivano effettuati con traiettorie di volo parallele alla linea elettrica più a Sud, e, data la scarsa visibilità dei cavi a causa del fumo e della luce frontale, il pilota ai comandi faceva

riferimento anche alle sfere di segnalazione della linea più a Nord distanti circa 100 metri.

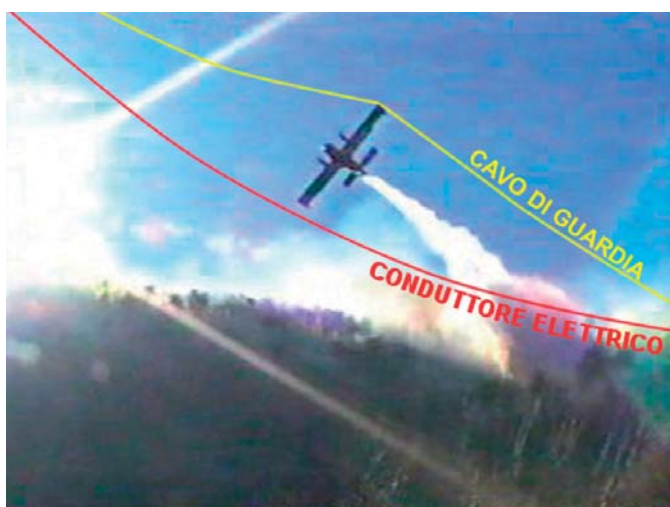
Nel corso dello sgancio di acqua, nell'impostare la virata di scampo a destra, la estremità dell'ala sinistra del velivolo veniva a trovarsi sotto il cavo di guardia della linea elettrica. Il pilota ai comandi tentava quindi di limitare l'innalzamento della semiala sinistra intervenendo con la pedaliera per una virata il più possibile piatta. L'impatto della *winglet* con i cavi è risultato comunque inevitabile.

E' molto probabile che il comandante istruttore, nel valutare la distanza minima di volo dalla linea elettrica, non abbia tenuto conto dell'eventuale errore di parallasse determinato dalla sua posizione di pilotaggio a destra. Da tale posto, infatti, il pilota non ha possibilità di vedere la estremità dell'ala sinistra, per cui la stima della distanza minima dell'ala da un eventuale ostacolo è solo frutto di percezioni soggettive che, in particolari condizioni di visibilità, possono essere alterate e quindi risultare poco affidabili.
