# **RELAZIONE D'INCHIESTA**

**INCIDENTE**  
**occorso all'aeromobile**  
**AgustaWestland A109S Grand marche I-REMS,**  
**Monte Cristallo (BL),**  
**22 agosto 2009**

L'incidente si è verificato il 22 agosto 2009, intorno alle 13.05 UTC (15.05 ora locale), alle pendici del Monte Cristallo (BL), ed ha interessato l'elicottero AgustaWestland A109S Grand marche di immatricolazione I-REMS.

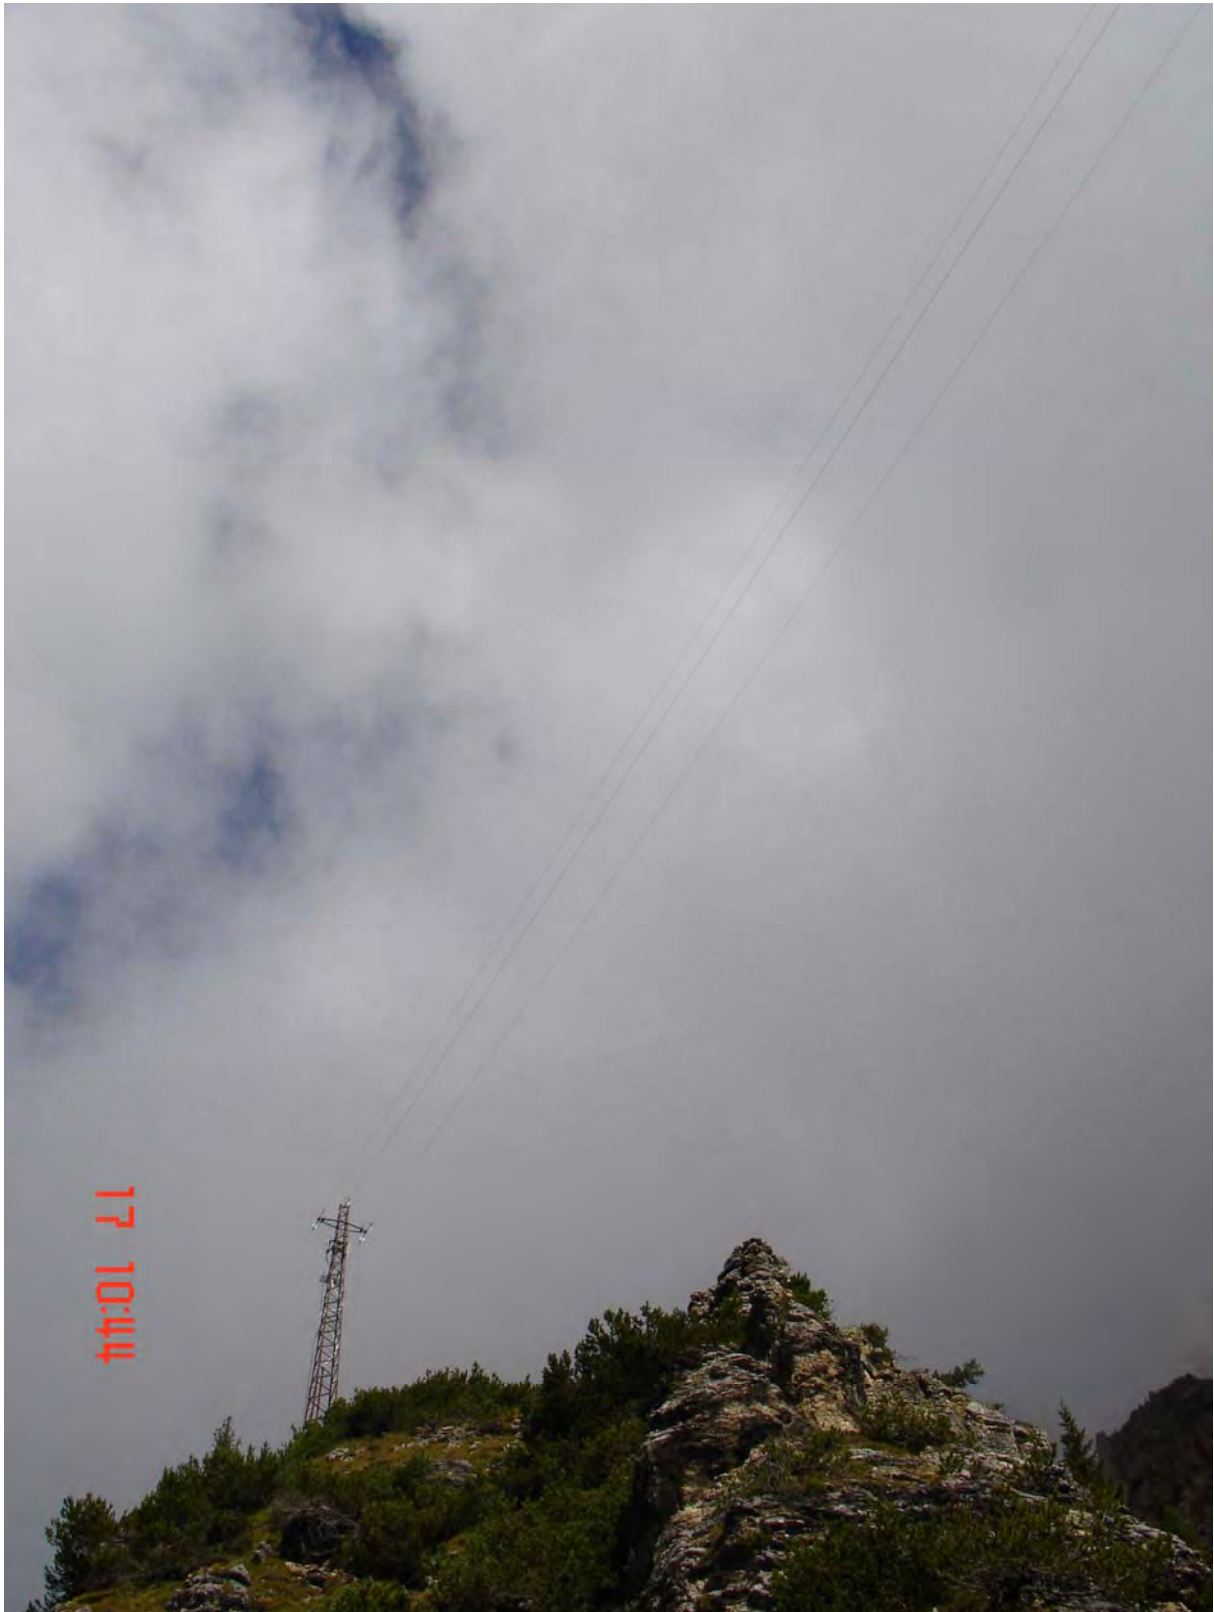
Foto 8: tratto linea elettrica ripristinato dopo l'incidente.

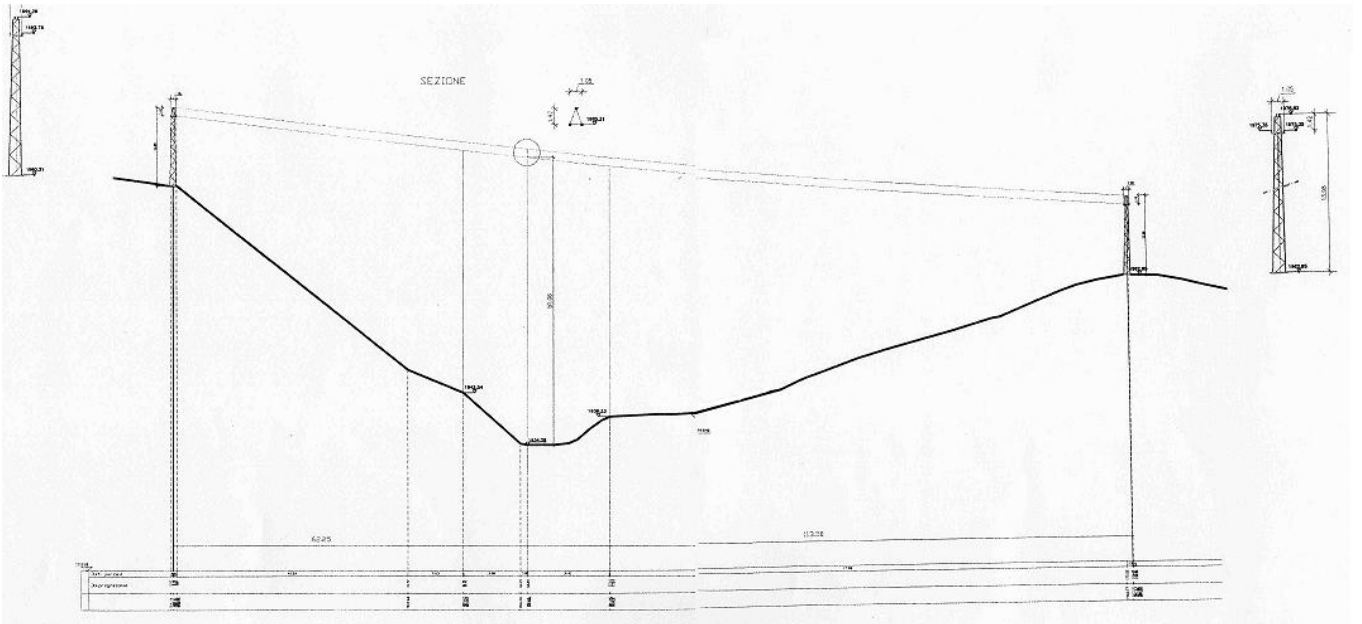
Figura 2: posizione tralicci linea elettrica; pala rotore principale.

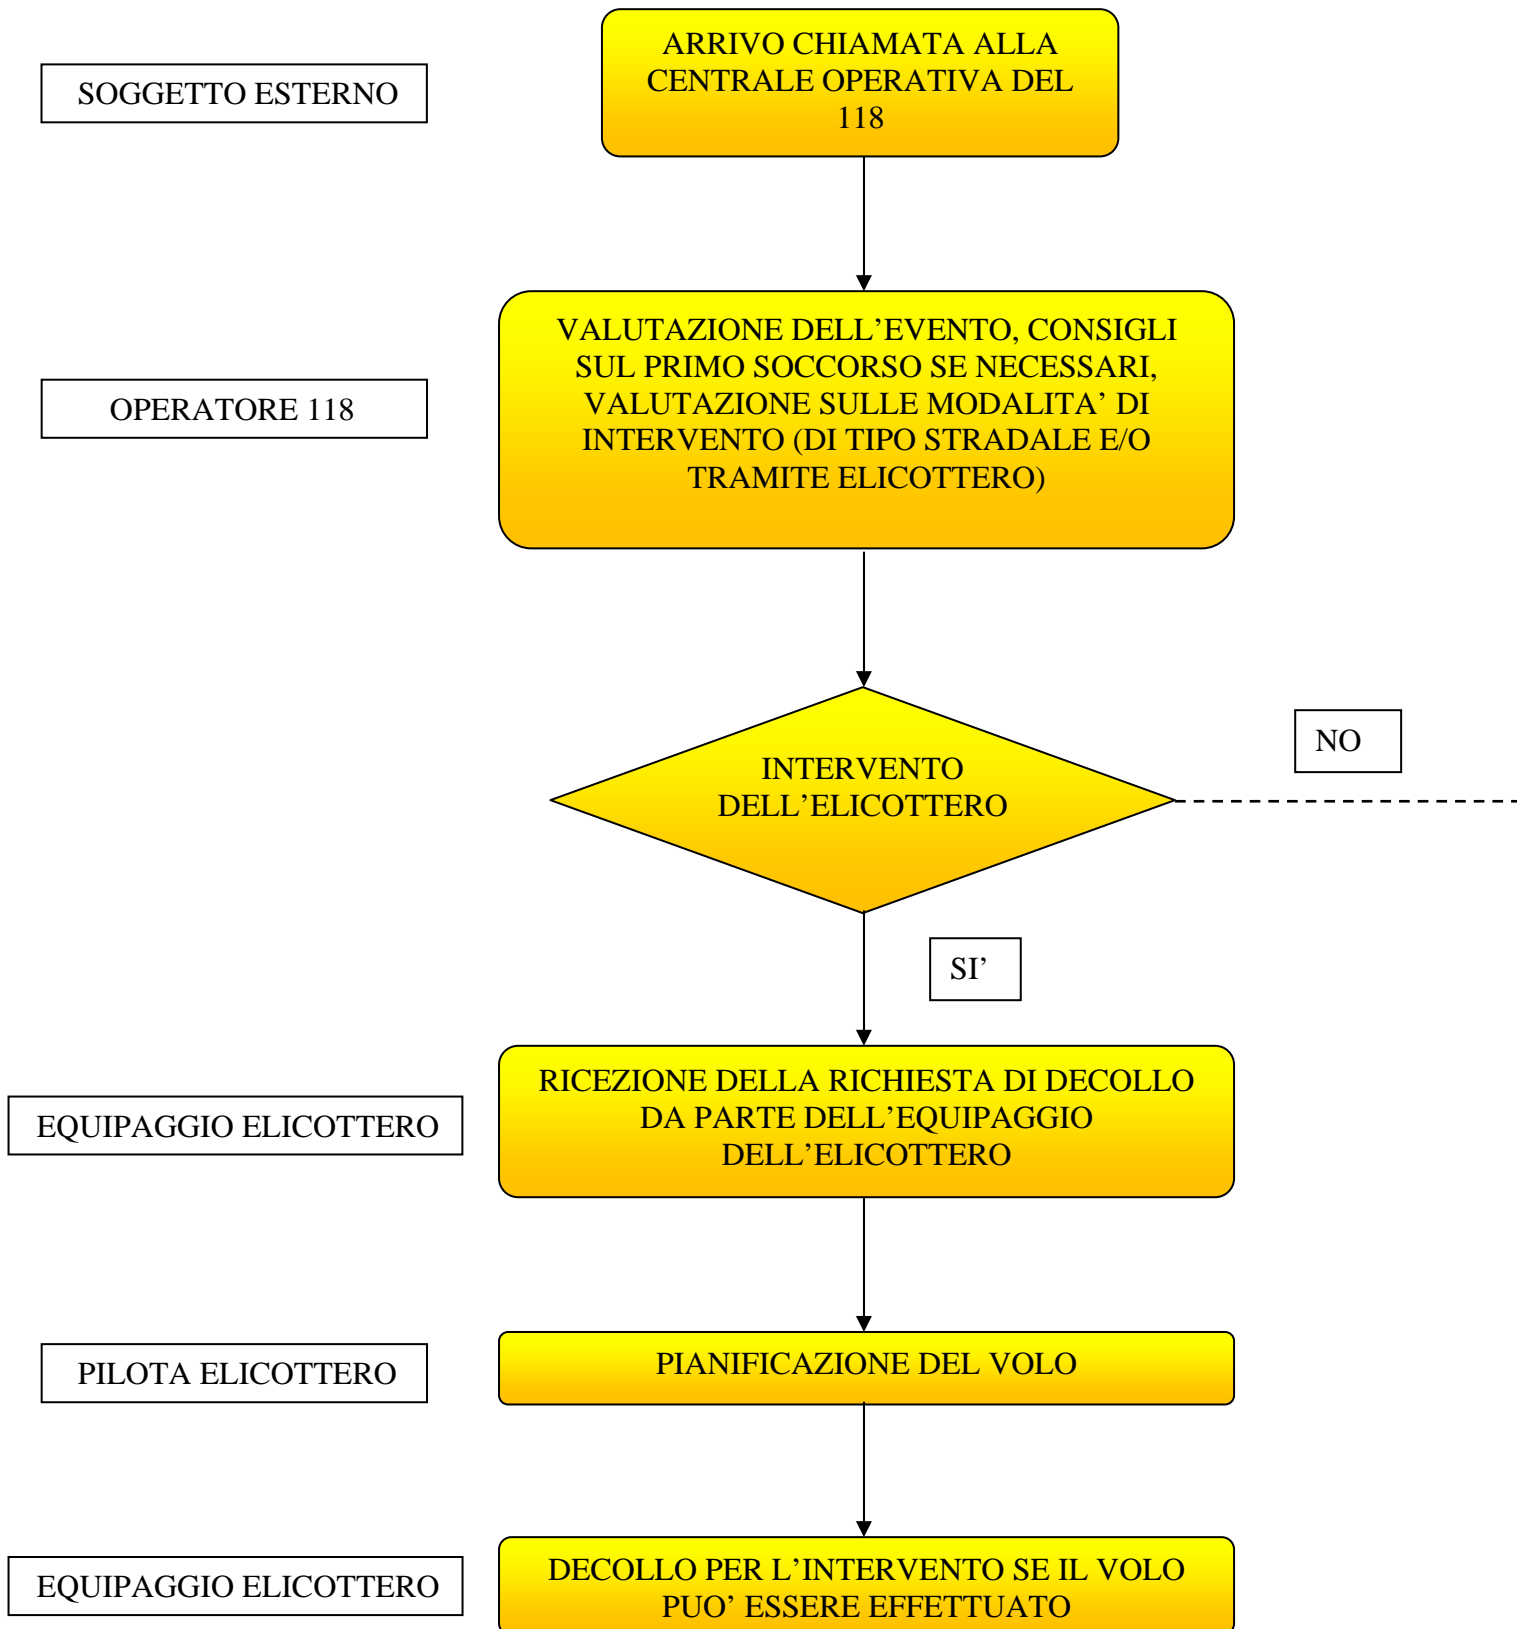
La figura 6 in allegato B rappresenta, schematicamente, le fasi che vanno dalla chiamata di emergenza alla Centrale operativa 118 all'ordine di missione dell'elicottero, in presenza di

Figura 6: schema a blocchi relativo all'intervento dell'elicottero previa chiamata di soccorso alla Centrale operativa 118.

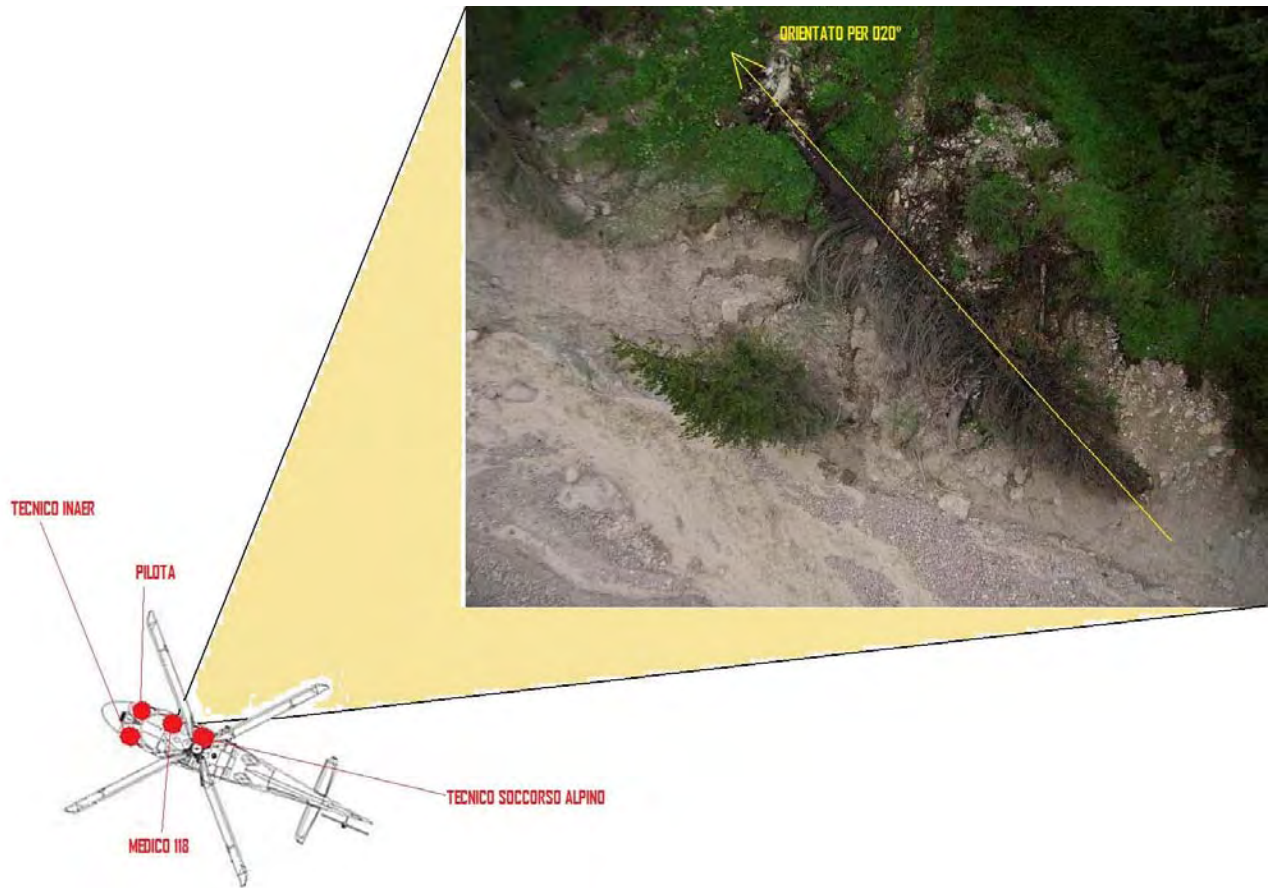
È stato inoltre molto utile il colloquio con l'infermiere sbarcato dopo la prima ricognizione, che aveva utilizzato la fotocamera sopra menzionata durante il volo precedente e che l'ha consegnata al medico dell'equipaggio dell'elicottero per effettuare ulteriori rilievi durante il secondo volo. La disposizione dell'equipaggio nella seconda ricognizione è rappresentata nella figura 11 in allegato B, dove è schematizzata la posizione dell'elicottero rispetto ad un riferimento fisso sul terreno, ritratto nell'ultimo fotogramma scattato durante il volo e visibile anche nella figura 1 in allegato B (cerchiato in verde), ovvero a pochissimi metri dall'impatto. Il medico dell'elisoccorso, che molto probabilmente stava effettuando le foto, occupava la postazione alle spalle del pilota, rivolto verso valle, come testimoniato dall'infermiere sbarcato dopo la prima ricognizione.

Figura 11: disposizione equipaggio e ultima foto scattata dall'elicottero.

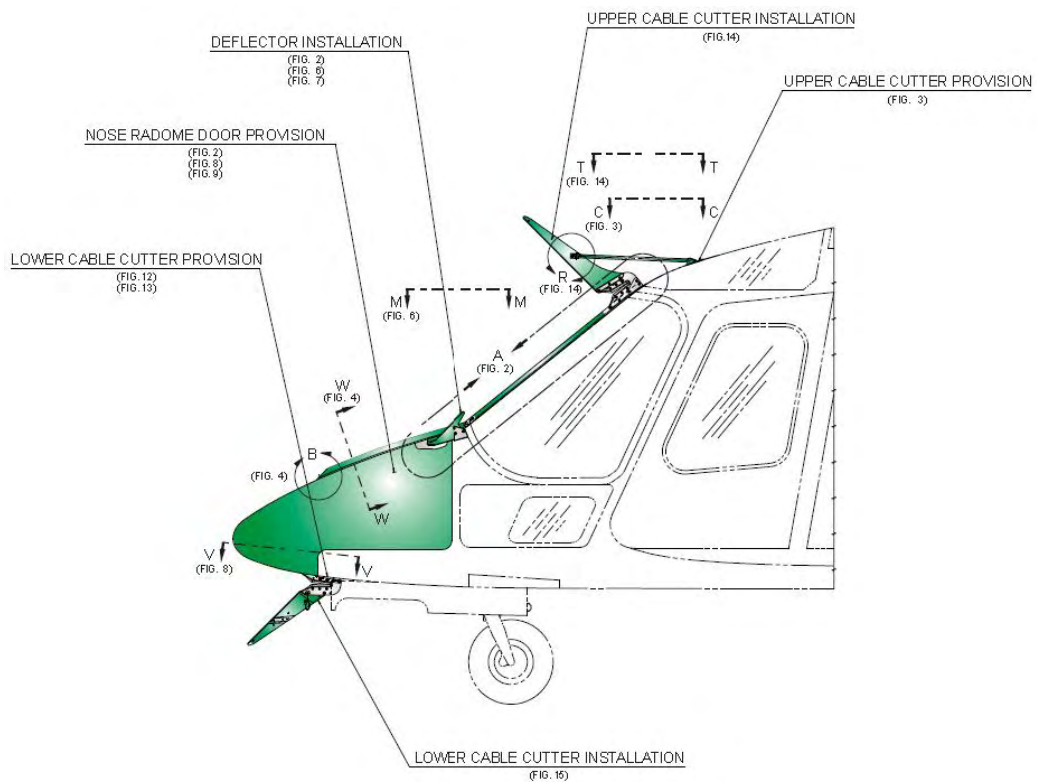
L'elicottero coinvolto nell'incidente era sprovvisto sia di sistemi Wire Strike Protection, sia di sistemi passivi (si veda paragrafo 1.18.2.) finalizzati ad allertare il pilota in ordine alla presenza di cavi e/o ostacoli fissi. Vista la dinamica dell'evento, ovvero l'impatto dei cavi dal basso verso l'alto, si deve osservare che le lame trancia cavi non avrebbero comunque potuto effettuare la loro azione, in quanto progettate per impatti durante un movimento di traslazione orizzontale dell'elicottero e non verticale (figura 12, allegato B). I sistemi elettronici hanno comunemente "range" di funzionamento di circa 180° sul piano orizzontale e di circa +30°/-30° su quello verticale: pertanto, secondo la dinamica ricostruita dell'incidente, plausibilmente non sarebbero entrati in azione.

Figura 12: Wire Strike Protection System.

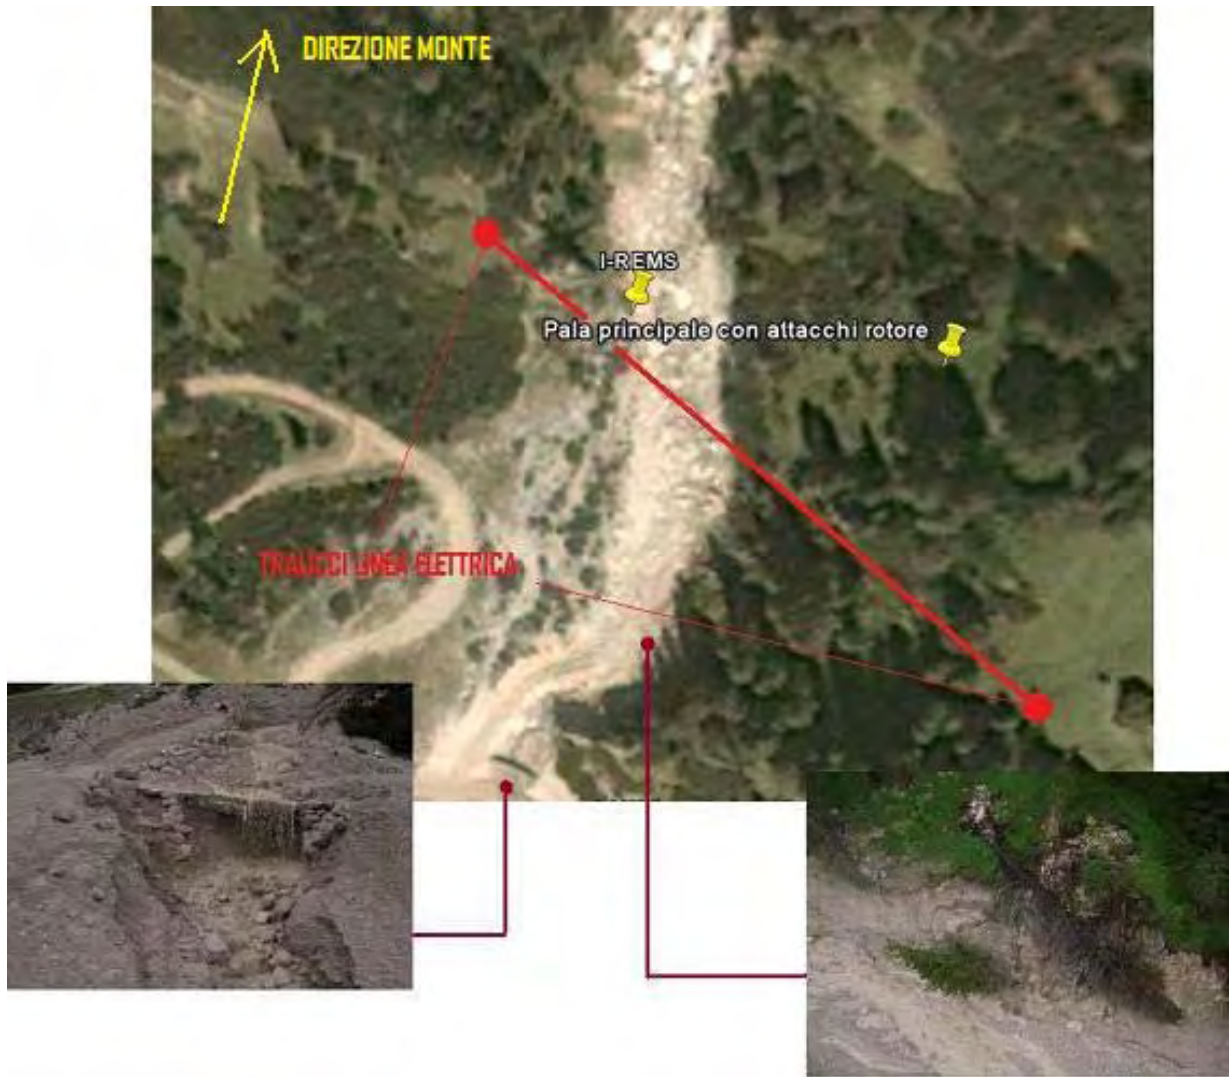
Il fotogramma precedente all'ultimo scattato mostra una quota mantenuta dall'elicottero decisamente più bassa. Nella figura 13 in allegato B è possibile confrontare la posizione di tali foto con quella del relitto. Ne emerge che nella parte finale della traiettoria l'elicottero ha mantenuto una bassa velocità di traslazione orizzontale ed un'alta velocità ascensionale, che lo avrebbe portato ad impattare dal basso verso l'alto con i cavi della linea elettrica prima descritti (figura 1, allegato B). Ciò spiegherebbe anche la ridotta distanza rilevata tra la proiezione verticale dei cavi della linea elettrica sul terreno e la posizione del relitto.

Figura 13: posizione ultime due foto scattate dall'elicottero.
