RAPPORTO D'INCHIESTA

**INCONVENIENTE GRAVE
occorso agli aeromobili
B737-8AS marche EI-DCP e EI-DPC,
tratto finale ILS RWY 28 aeroporto di Bergamo Orio al Serio,
26 marzo 2010**

aeromobili B737-8AS marche EI-DCP e EI-DPC

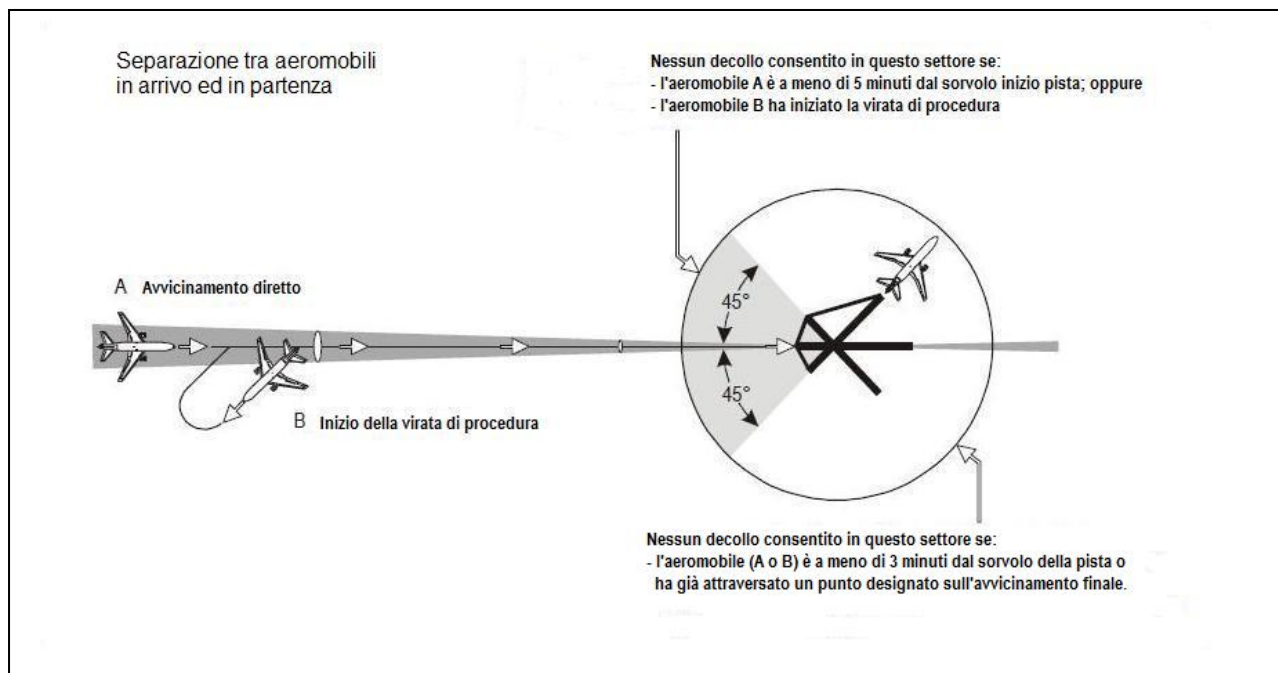
Nella relazione tra un aeromobile in arrivo ed un aeromobile in partenza su un aeroporto il criterio di base che regola la separazione da mantenere tra i due aeromobili è precisato in modo puntuale nel *Manuale operativo di gestione del traffico aereo-MO-ATM*, ed. 4.0 (figura 2 in Allegato "A"). In particolare, tale criterio si basa sul presupposto che l'aeromobile in arrivo sia libero da vincoli che ne condizionino l'esecuzione della procedura di avvicinamento autorizzata fino all'atterraggio e che l'aeromobile in partenza sia messo nelle condizioni di decollare in funzione della posizione separata dell'aeromobile in arrivo. In presenza di una consistente domanda di traffico il criterio in questione non sempre è di agevole attuazione, nei casi in cui l'aeromobile in decollo vada ad impegnare - come successo a Bergamo - lo stesso spazio aereo dell'aeromobile in avvicinamento.

Figura 2: separazione tra aeromobili in arrivo ed in partenza (da MO-ATM).
