**RAPPORTO INFORMATIVO  
SULL'ATTIVITÀ SVOLTA DALL'ANSV  
E SULLA SICUREZZA DELL'AVIAZIONE CIVILE  
IN ITALIA  
ANNO 2013**

**Subject: safety recommendations on the accident occurred on June 8<sup>th</sup> 2013, at Rome Fiumicino airport (Italy), to A320-200 registration marks HA-LWM.**

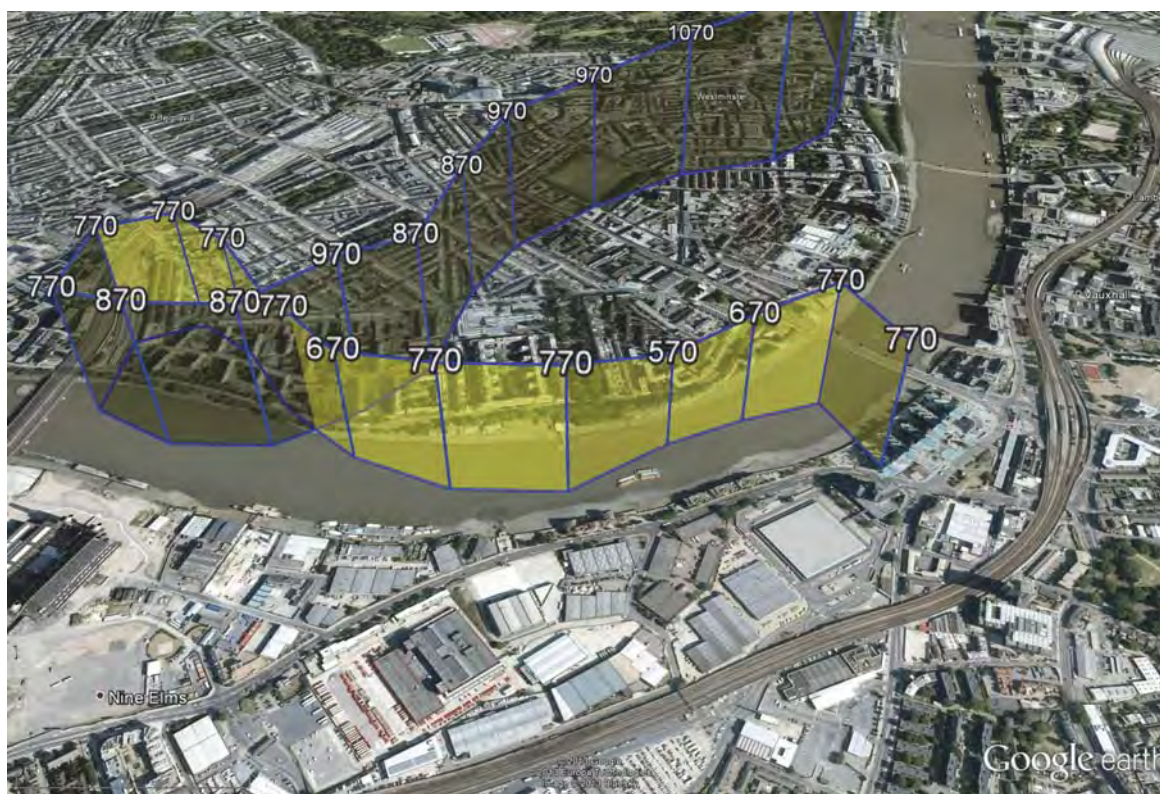
Nel corso dell'attraversamento del CTR (Control Zone) di Londra, a causa di un peggioramento delle condizioni di visibilità, il pilota scendeva progressivamente di quota per mantenere il contatto visivo con il suolo, chiedendo l'autorizzazione ad una diversione sul vicino eliporto di Bettersea. Pochi secondi dopo aver ricevuto l'autorizzazione, l'elicottero impattava una gru molto alta posta sul lato Sud del Tamigi utilizzata per la costruzione di un nuovo grattacielo.

A seguito dell'impatto, l'elicottero precipitava al suolo, causando il decesso del pilota e di un passante, oltre che il ferimento di altre persone.

**Tracciato radar con relative altitudini ( $\pm 50$  piedi) delle ultime fasi del volo dell'A109E marche G-CRST.**

Le indagini, condotte dall'autorità investigativa del Regno Unito per la sicurezza dell'aviazione civile (AAIB, Air Accidents Investigation Branch), dopo aver escluso problematiche di tipo tecnico all'elicottero, si stanno concentrando sulla normativa che disciplina il sorvolo della città di Londra e l'illuminazione degli ostacoli.

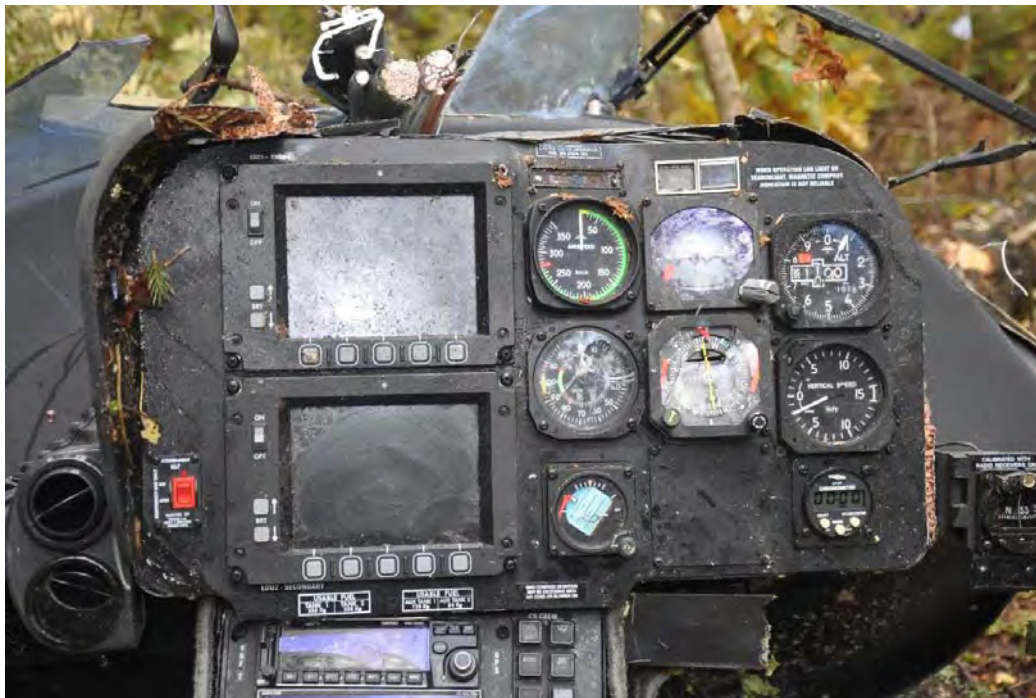
In assenza di registratori di volo a bordo dell'aeromobile, il competente organismo investigativo russo (MEK) prelevava entrambe le EDU (Electronic Display Unit) e l'EEC (Electronic Engine Control) dal relitto, inviandoli alla casa costruttrice (AgustaWestland) per le analisi del caso. In tale contesto, la predetta autorità chiedeva all'ANSV di svolgere, per suo conto, la necessaria supervisione sugli accertamenti tecnici svolti dal costruttore.

**Primo piano del pannello strumenti dell'A119 MKII RA-01978.**

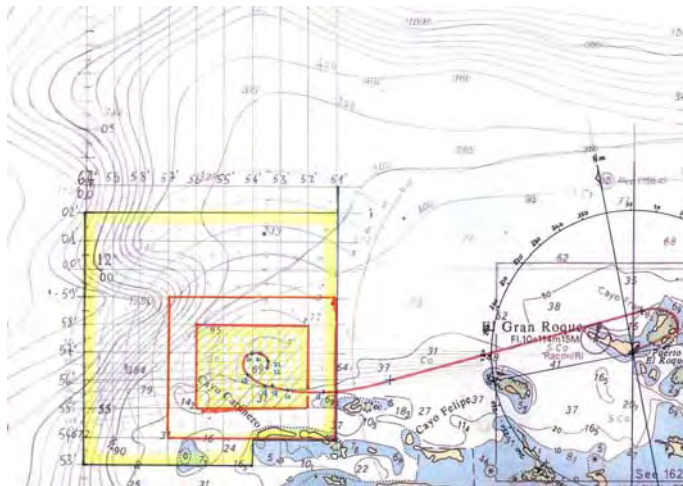
Lo stato di rinvenimento del relitto, che si è presentato spezzato in più parti e gravemente danneggiato, ha evidenziato danneggiamenti da impatto ad alta energia, compatibili con lo scenario di una perdita di controllo improvvisa ed irrecoverabile, già ipotizzato sulla base dei dati radar inizialmente visionati.

Le indagini, tuttora in corso, si concentreranno sull'analisi dei frammenti recuperati per cercare di determinare le cause dell'evento.

**Traiettoria del volo e determinazione dell'area di ricerca del BN2 Islander marche di identificazione YV-2615.**

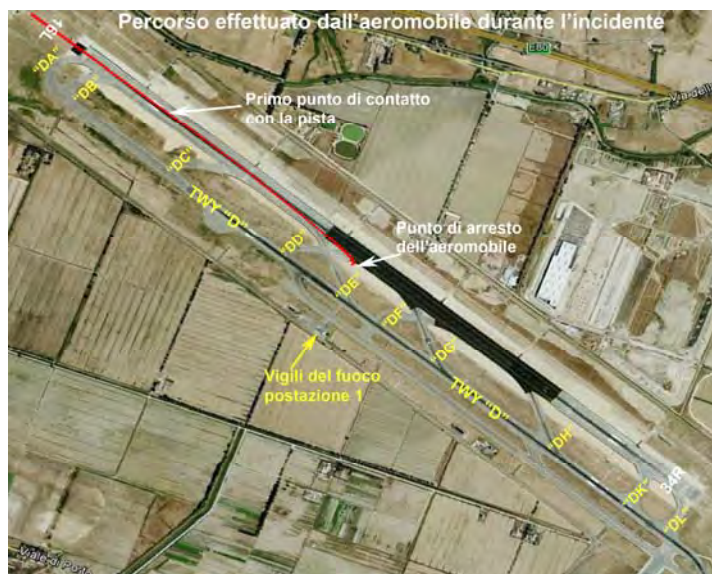
Nel corso dell'incidente l'aeromobile riportava la totale disattivazione dell'energia elettrica di bordo, con conseguente spegnimento di tutte le luci.

La relativa inchiesta ha già messo in evidenza che dal momento dell’attivazione del segnale acustico di allarme da parte della TWR (ore 19.33’22”) al momento in cui i mezzi dei Vigili del fuoco hanno raggiunto il relitto dell’aeromobile (ore 19.43’02”) sono trascorsi circa 10 minuti, nonostante la posizione di arresto dell’aeromobile incidentato si trovasse, come già detto, sostanzialmente di fronte alla postazione n. 1 degli stessi Vigili del fuoco, ad una distanza in linea d’aria di circa 400 metri. Tale situazione ha indotto l’ANSV ad emanare, a fini di prevenzione, in corso di inchiesta, due raccomandazioni di sicurezza, rese anche disponibili nel sito web dell’ANSV ([www.ansv.it](http://www.ansv.it)).

**In rosso il percorso effettuato dall'ATR 72 marche di identificazione YR-ATS.**

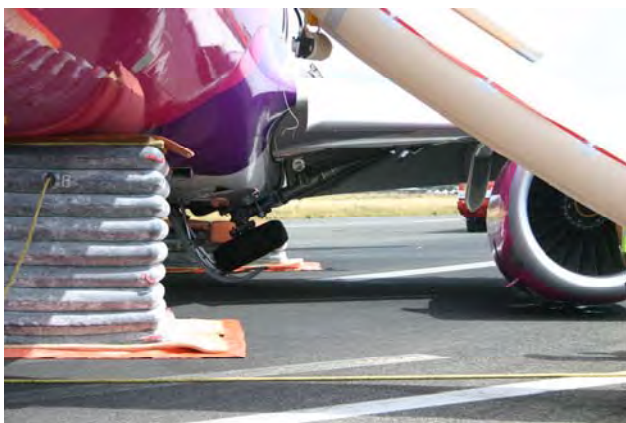
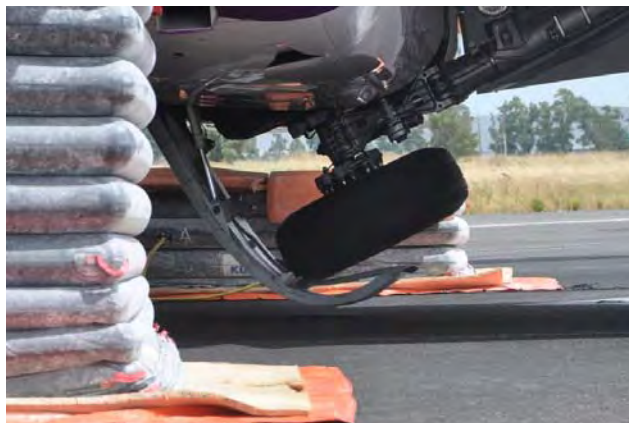
**Portellone del carrello principale sinistro bloccato in posizione semiaperta.**

Individuata nell'attuatore del portellone la causa del suddetto bloccaggio, esso veniva prelevato e sottoposto a preliminari controlli non distruttivi (CND) – RX e CT scan – che evidenziavano la presenza di significativi danneggiamenti interni.

Le successive prove al banco ed il disassemblaggio dell'attuatore in questione confermavano le avarie palesate ai CND; peraltro, analoghi controlli condotti sull'attuatore del portellone del carrello di destra mostravano potenziali segni di iniziale degrado dello stesso, sebbene ancora perfettamente funzionante.

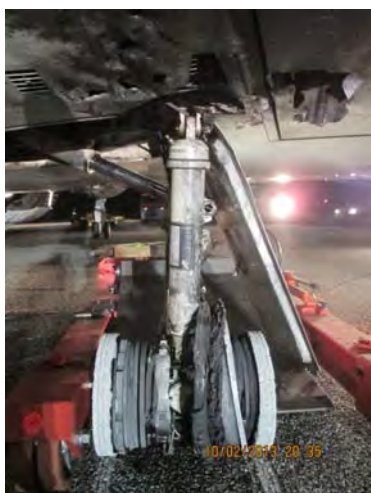
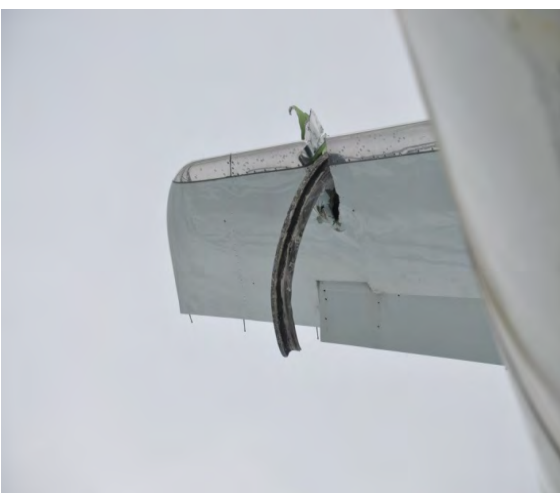
Dal sopralluogo operativo effettuato dall'ANSV è emerso che le vibrazioni avvertite dall'equipaggio erano riconducibili allo scoppio dei due pneumatici del carrello di destra, risultati pesantemente danneggiati, i cui detriti, uniti a quelli metallici distaccatisi dai cerchioni, provocavano estesi danni alla semiala destra, agli impennaggi ed al motore di destra.

**Danni al carrello di destra ed agli impennaggi di coda del N310GJ.**

Dall'analisi dei dati FDR è emerso che il decollo stava avvenendo con una configurazione dell'aeromobile non prevista dal costruttore dello stesso. Sono tuttora in corso approfondimenti ed analisi sulle procedure utilizzate e sui detriti recuperati in pista e provenienti dagli pneumatici del velivolo per ricostruire la corretta dinamica dell'evento.

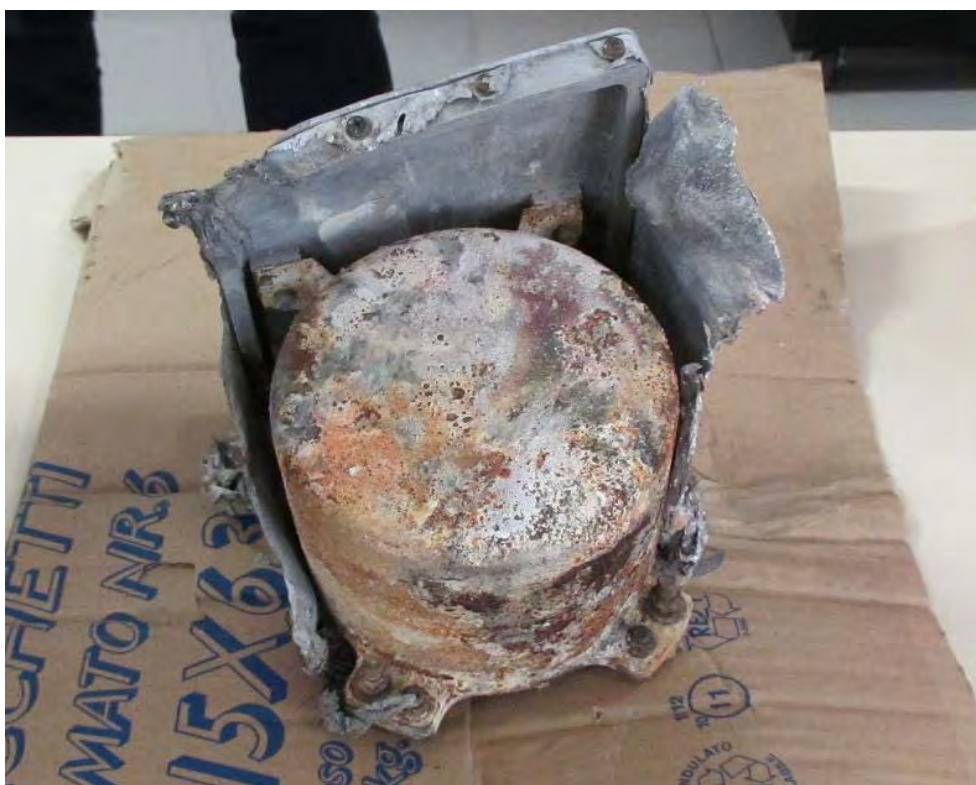
Il registratore di volo installato a bordo del citato velivolo militare è un modello studiato ed implementato prettamente per un uso militare. Per tale motivo l'ANSV ha intrapreso inizialmente contatti diretti con il costruttore del registratore in questione, al fine di reperire la documentazione necessaria alla pianificazione delle operazioni. Il registratore consegnato all'ANSV presentava pesanti deformazioni ed estesi danneggiamenti, conseguenza dell'impatto al suolo del velivolo e del violento incendio sviluppatosi a seguito dell'impatto.

**Registratore di volo del velivolo M346 incidentatosi in provincia di Savona.**

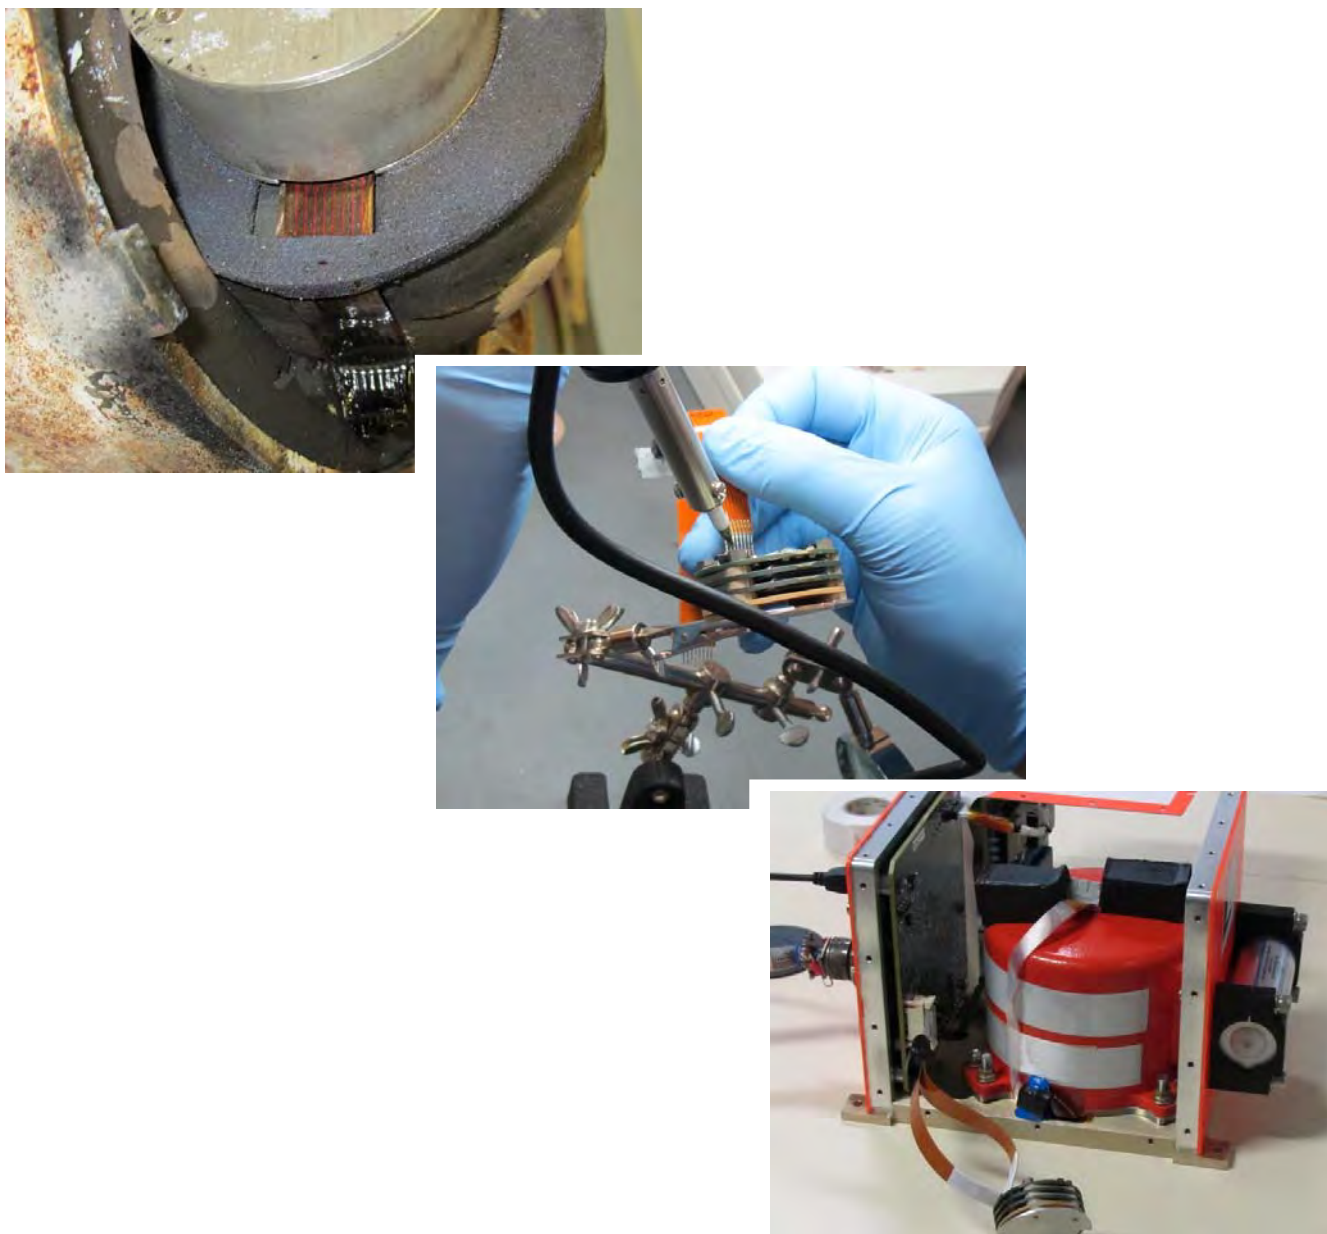
Le operazioni pianificate dall'ANSV, in stretto coordinamento con l'Aeronautica militare, con il costruttore del velivolo e con la Procura della Repubblica presso il Tribunale di Savona, sono state quindi le seguenti: disassemblaggio del componente per effettuare la rimozione della memoria interna; valutazione delle condizioni della memoria interna; operazioni di ripristino della memoria interna; installazione della memoria interna su analogo apparato integro; scarico dei dati; *validity test*.

**Alcune immagini delle operazioni condotte nei laboratori ANSV sul registratore di volo del M346.**

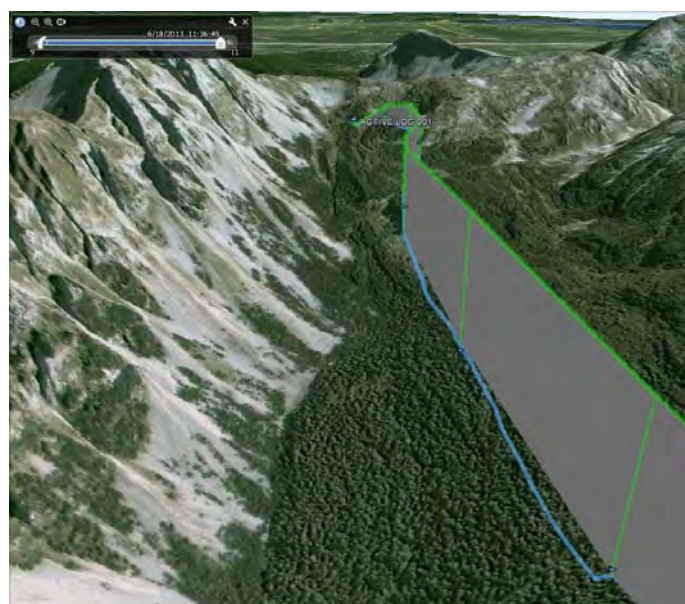
A seguito di un incidente occorso ad un velivolo Piper PA-28, i laboratori dell'ANSV hanno effettuato con successo lo scarico dati da un apparato GPS portatile, danneggiatosi al momento dell'impatto; ciò ha consentito di ricostruire la traiettoria finale del volo del predetto velivolo.

**Ricostruzione della traiettoria finale del volo di un PA-28 incidentatosi.**

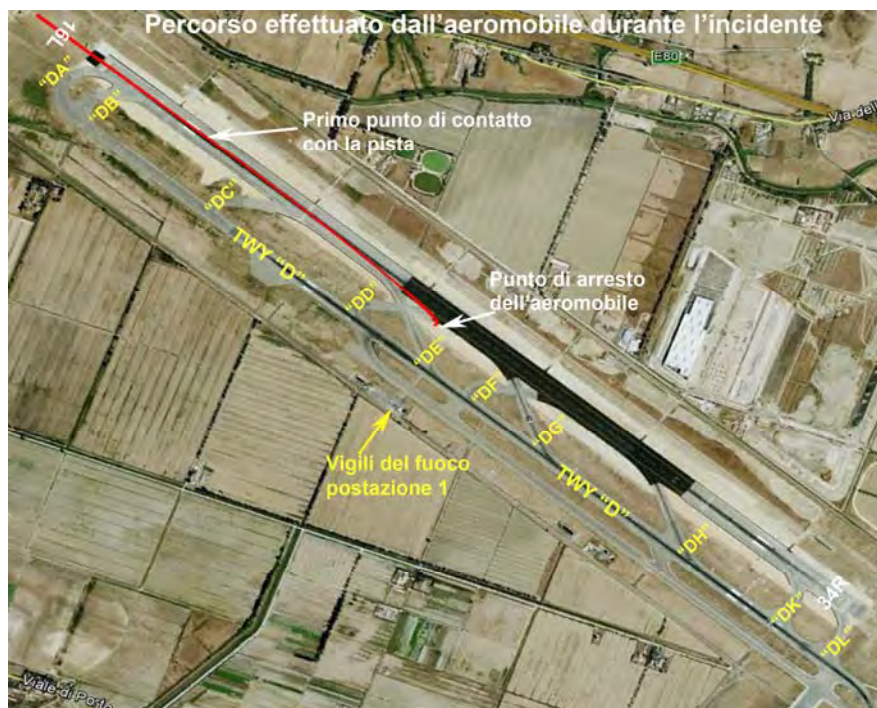
Il punto di arresto era situato in prossimità del raccordo "DE", a circa 50 metri dal suo bordo laterale; tale punto di arresto si trovava a circa 400 metri in linea d'aria dalla postazione n. 1 dei Vigili del fuoco (VVF), come illustrato in figura 1.

Figura 1: in rosso il percorso effettuato dal velivolo.

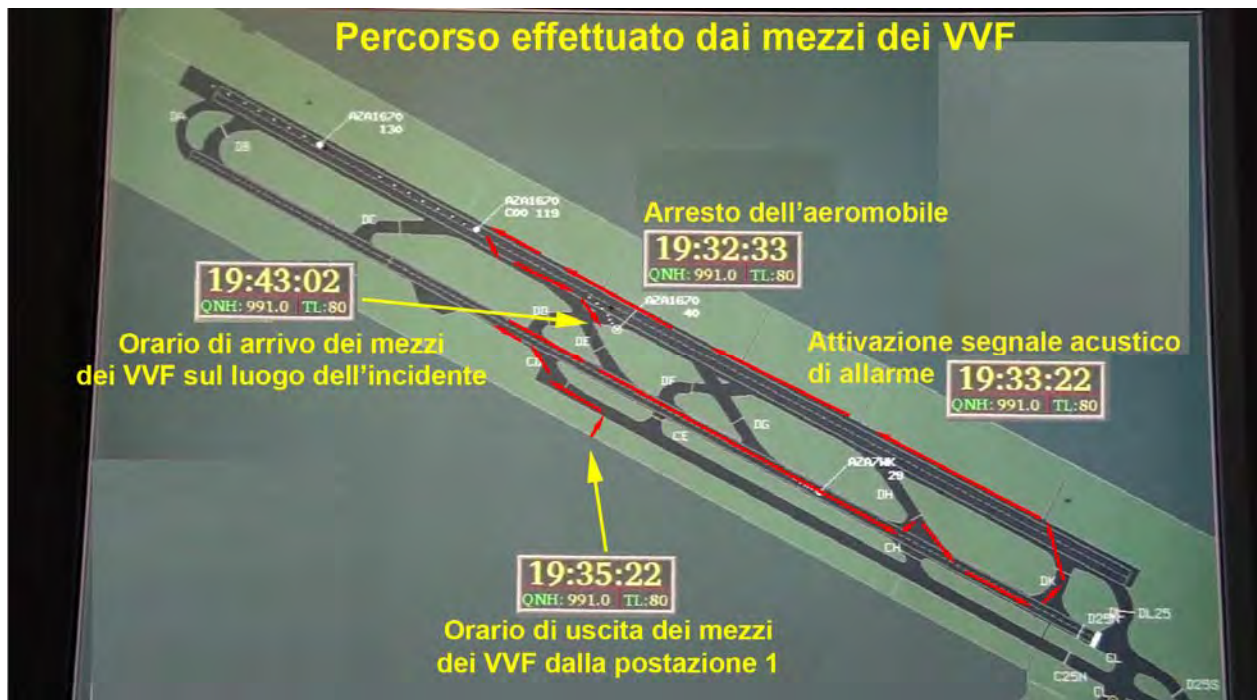
Nella figura 2 viene riportato, in rosso, il tracciato del percorso seguito dai VVF dal momento dell'uscita dei mezzi dalla postazione 1 al momento del ritrovamento dell'aeromobile incidentato.

Figura 2: in rosso il percorso seguito dai VVF.

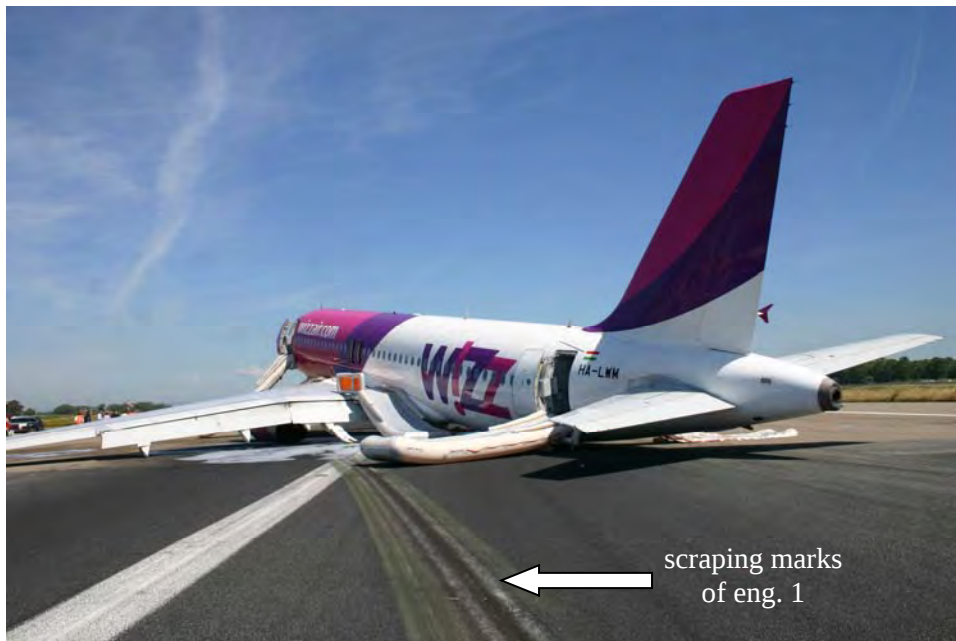
Photo 1

The flightcrew shutdown the left engine just before touchdown and the right one a few seconds later. The aircraft came to rest after scraping the left engine on the runway for about 1200 m (photo 1); the subsequent evacuation was uneventful and no injuries were suffered.

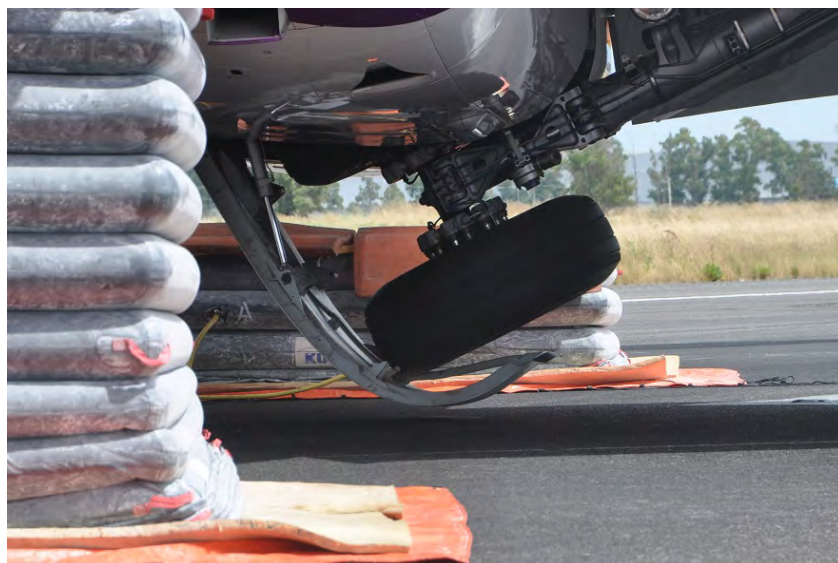
Photo 2

While on site, the investigators noticed the left door actuator only partially extended and the left LG not in the uplocked position, but stuck on the door also when the aircraft was lifted by airbags (photo 2). At removal of the jammed actuator, the door fully opened and the gear correctly extended and locked.

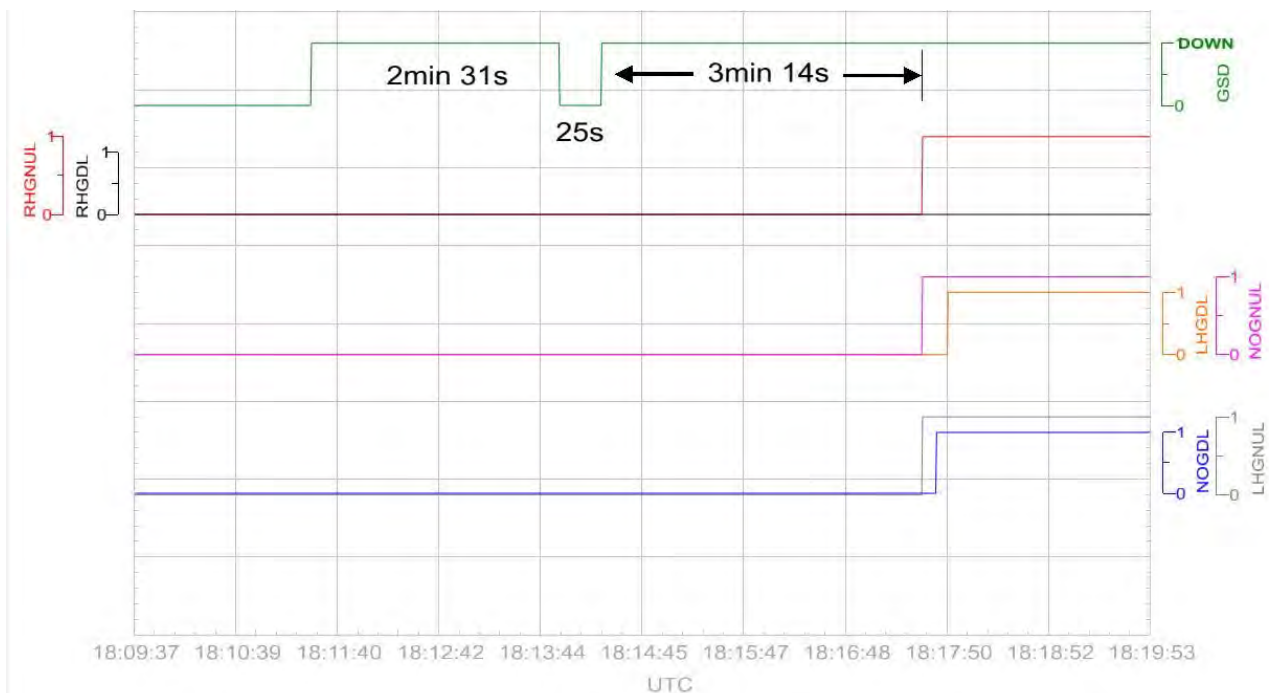
- normal extension of the L/G with lever set in “DOWN” position for 2’31” with indication of “L/G GEAR NOT DOWNLOCKED”;
- g-force manoeuvre at 1,75g (DFDR data);
- recycle of the landing gear by moving the lever in “UP” position for 25”, followed by repositioning it “DOWN”;
- 3’14” later, activation of gravity extension.

This sequence of actions shows that the crew recycled the landing gear lever once and waited for more than 2 minutes with the gear selected down before starting the landing gear free fall procedure, as requested by the OEB 209/1 dated Feb 2011 and following modifications (OEB 44.00 dated 25 Nov 11 and OEB 44.01A issued on 30 May 2012) that recommends the flight crew, if ECAM triggers the “L/G GEAR NOT DOWNLOCKED” warning, to wait for 2 minutes after the recycling of the landing gear, before extending the landing gear by gravity.

**Picture 9: L/G timing commands from FDR data.**
