AGENZIA NAZIONALE PER LA SICUREZZA DEL VOLO

RELAZIONI D'INCHIESTA

- Incidente Piper PA-34-200, marche I-MIMU, aeroporto Palermo Punta Raisi, 19.6.2000**
- Incidente Cessna 150, marche I-FFSH, S. Maria Nuova di Bertinoro (FO), 12.8.2000**
- Incidente Grob Twin Astir, marche I-IVAS, Monte Marzola (TN), 6.5.2001**
- Incidente FIAT G.59B, marche I-MRSV, aeroporto Parma, 13.5.2001**
- Incidente Cessna 150, marche I-AMAB, aeroporto Roma Urbe, 30.11.2001**
- Incidente Yak 50, marche LY-AKU, aeroporto Firenze Peretola, 1.12.2001**
- Incidente Socata TB 9, marche I-IAEO, aviosuperficie Sabaudia (LT), 9.2.2002**
- Incidente Piper PA-28-140, marche I-ICES, aeroporto Biella Cerrione, 17.4.2002**

N. A/9-16/02

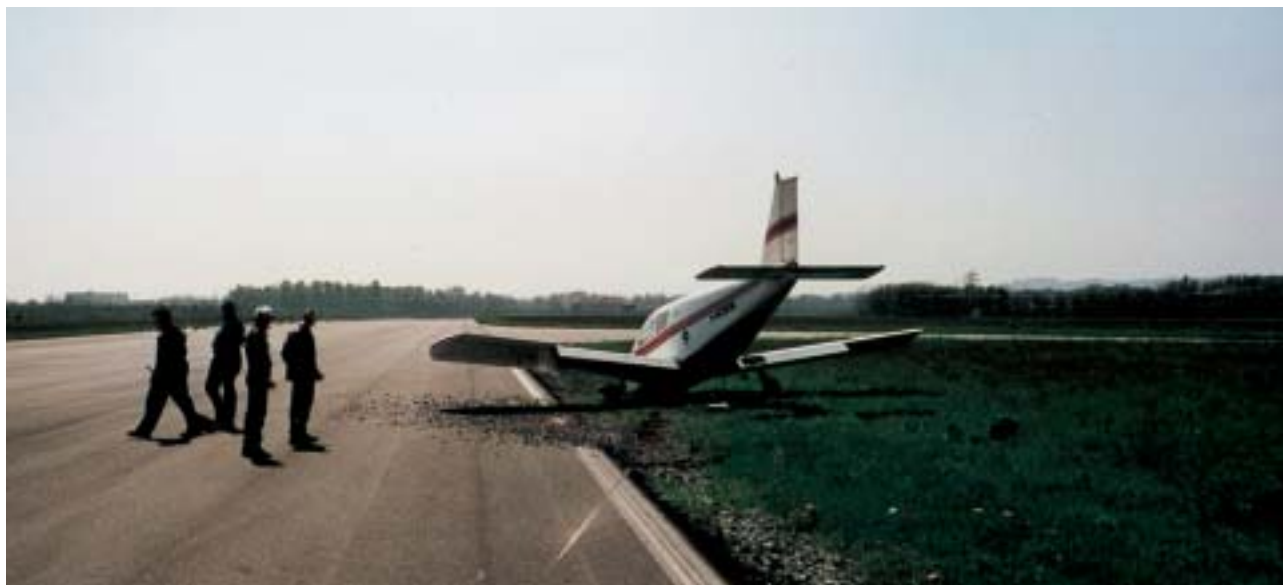
Foto 1

Altre informazioni	Nessuna.
Analisi	Durante un volo di addestramento da Torino a Biella come solista per il conseguimento della licenza di pilota privato di velivolo, il pilota atterrava sulla pista 16 per effettuare un <i>touch and go</i> . A seguito dell'iniziale violento contatto con la pista, si innescava un delfinamento di progressiva ampiezza, con rimbalzi vieppiù pesanti, sino a quando si spezzava la gamba del carrello anteriore. Con il muso poggiato al suolo, il velivolo, oramai incontrollabile, continuava la sua corsa, accostando progressivamente a destra, sino a fuoriuscire lateralmente dalla pista.
Causa identificata o probabile	Atterraggio pesante, seguito da perdita di sincronismo nel controllo longitudinale da parte del pilota (delfinamento al suolo dovuto a <i>over control</i>).
ALLEGATO P:	fotografie dell'aeromobile incidentato
ALLEGATO Q:	relazione dell'allievo pilota
