# **RELAZIONE D'INCHIESTA**

**INCIDENTE**  
**occorso all'aeromobile**  
**Bo 209 Monsun marche D-EBHG,**  
**Comune di Stella (SV),**  
**12 giugno 2010**

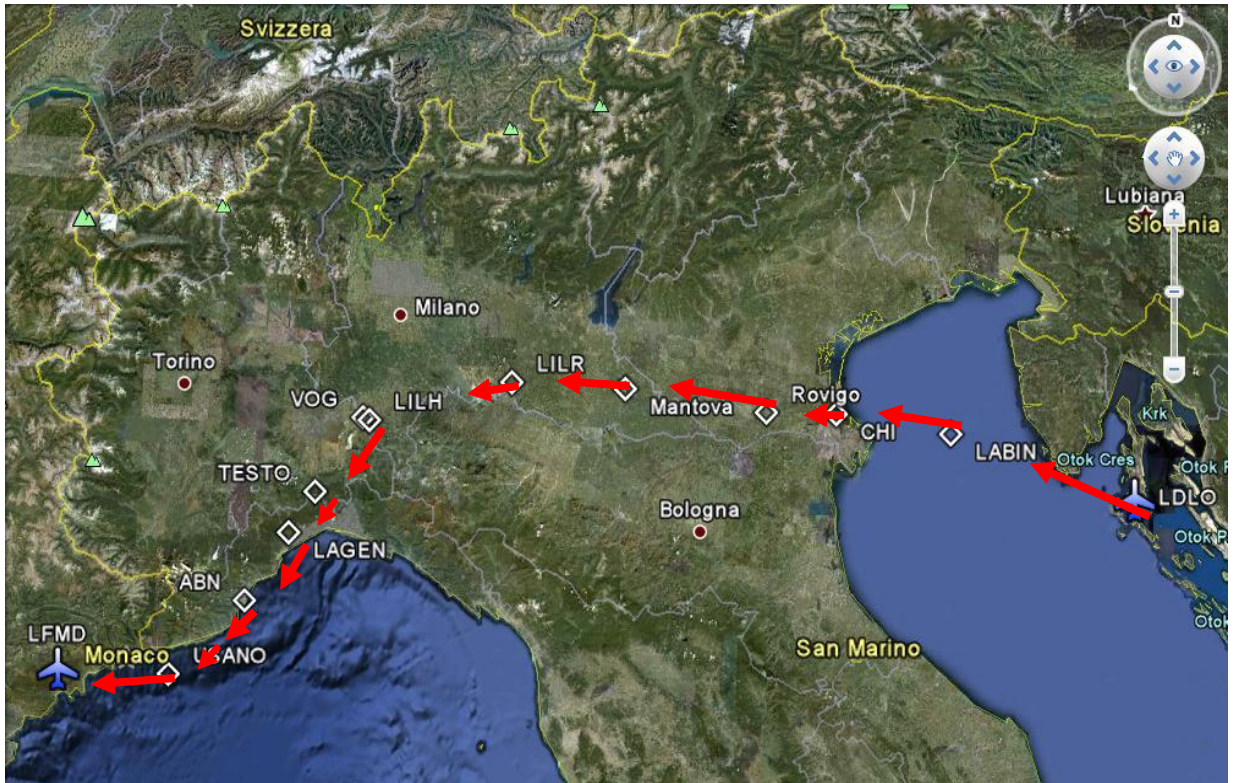
Figura 1: rotta pianificata.

Dopo l'ingresso nello spazio aereo italiano la rotta pianificata prevedeva il sorvolo della Pianura padana dal radiofaro di Chioggia (CHI) al radiofaro di Voghera (VOG), quindi il sorvolo di un tratto dell'Appennino ligure in direzione del radiofaro di Albenga (ABN) e successivamente l'ingresso nello spazio aereo francese (figura 1).

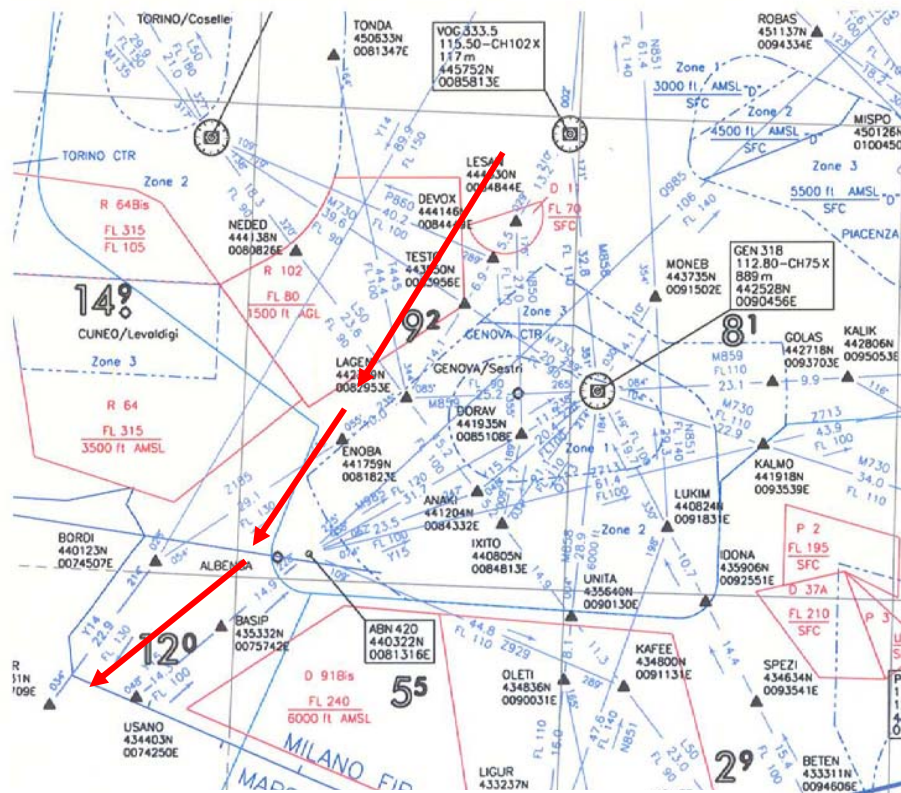
Figura 2: attraversamento del CTR di Genova.

Alle 09.50', nel tratto di rotta tra VOG e ABN, dovendo attraversare il CTR di Genova (figura 2), l'aeromobile stabiliva il contatto radio con il controllo di avvicinamento di zona (Genova APP).

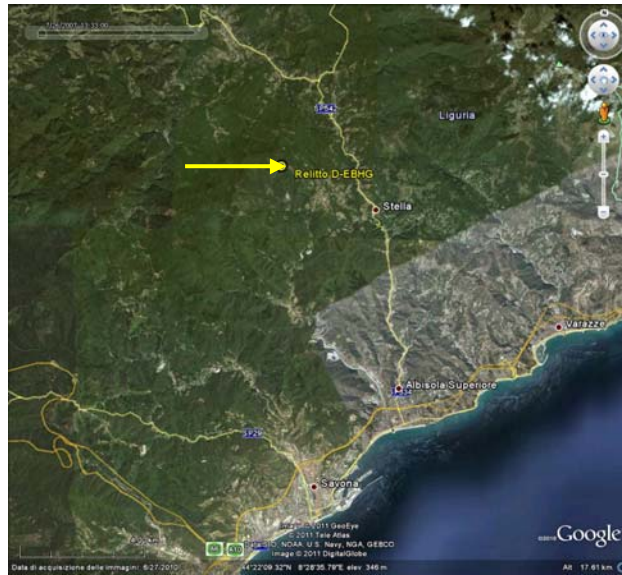
Figura 3: zona dell'incidente.

Il punto d'impatto al suolo è situato ad una altitudine di 672 m ed è determinato dalle coordinate geografiche N 44°24'15.25'' E 08°27'36.35'' (figura 3).

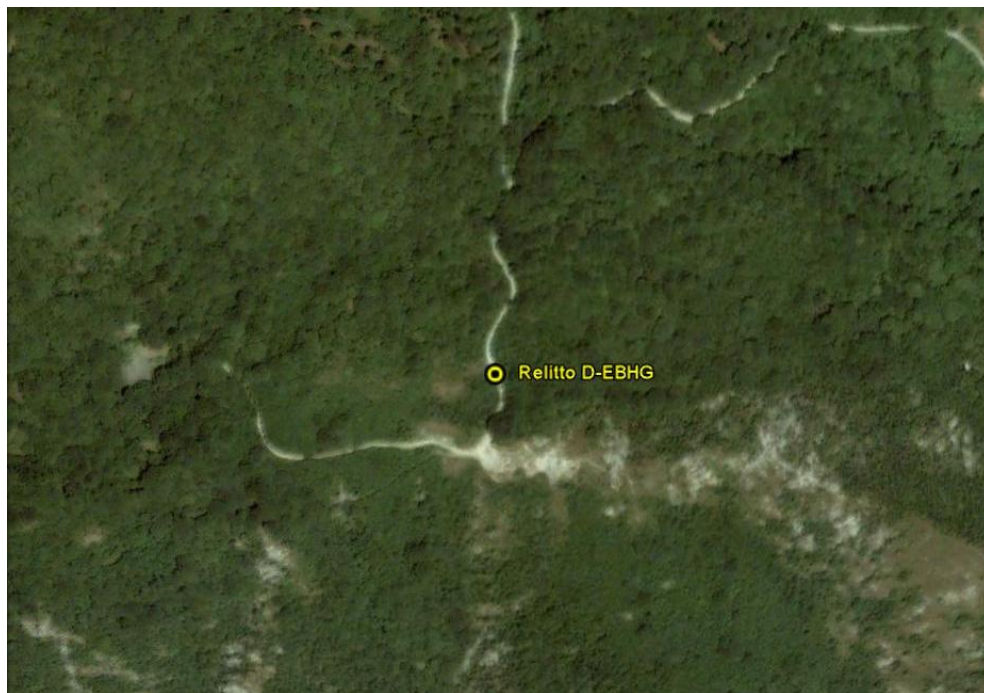
Figura 4: luogo di rinvenimento del relitto.

Il relitto dell'aeromobile si trovava esattamente nel punto indicato in figura 4.

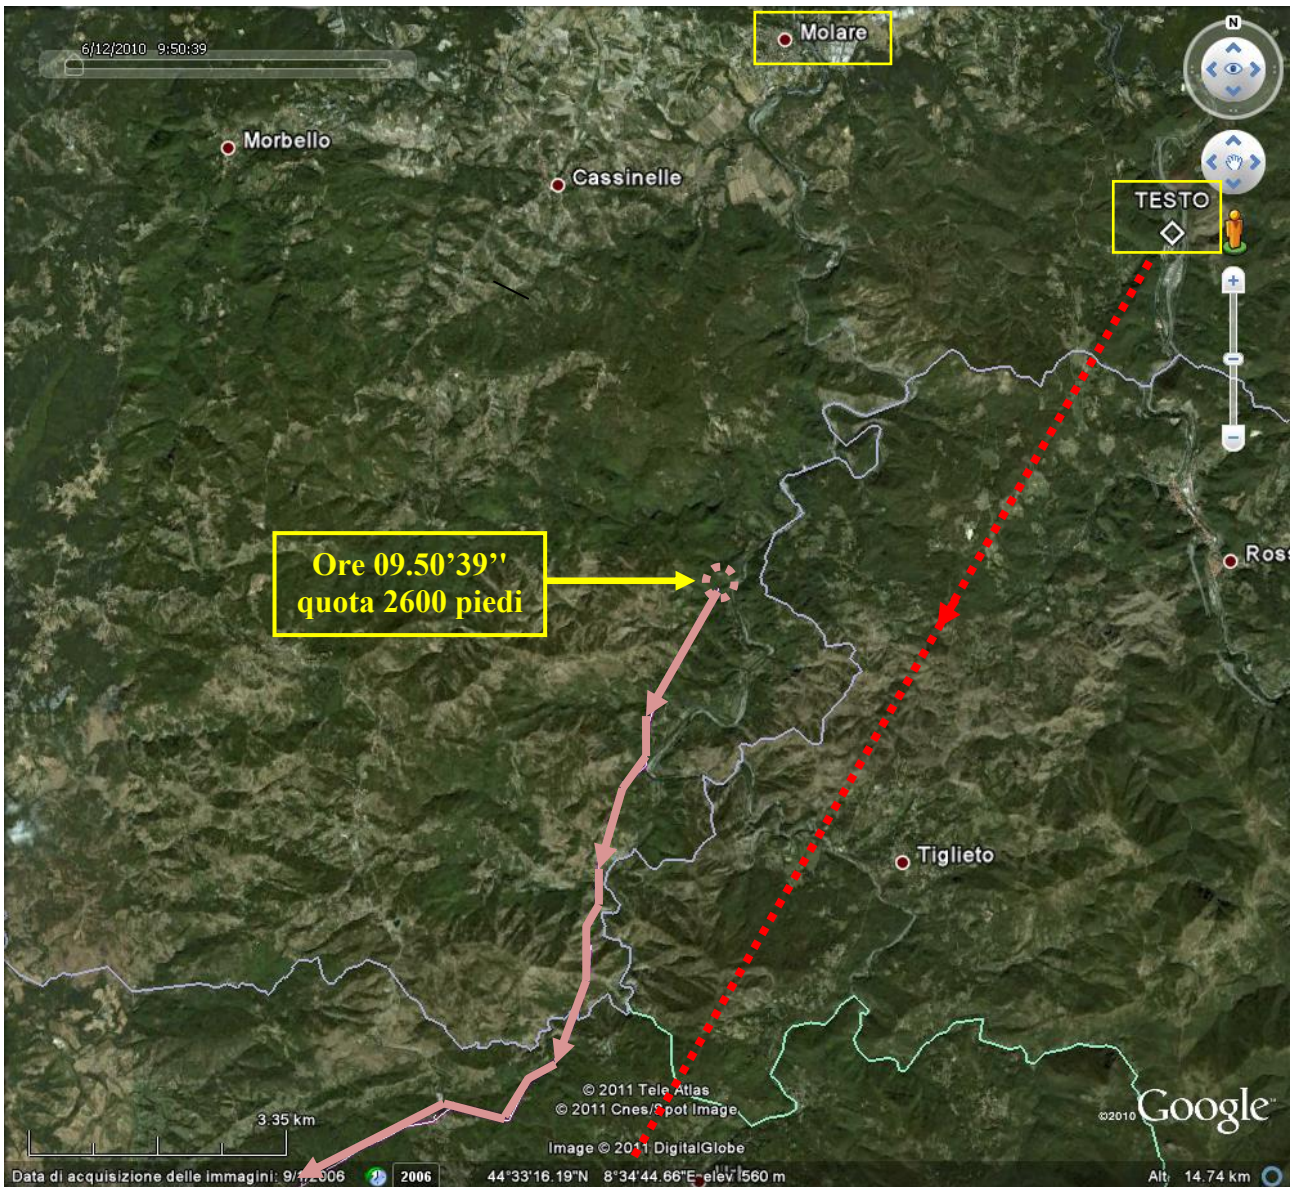
Figura 5: tracciato radar

- alle 09.50'39'' la traccia radar dell'aeromobile si localizzava circa 4 NM a Sud di Molare (AL), ad una quota di 2600 piedi (circa 800 metri); il velivolo si dirigeva a Sud-Sudovest (figura 5), approssimativamente verso il punto LAGEN che è situato circa 1,5 NM a Sud-Est del luogo dell'incidente; dopo questo rilevamento non erano più disponibili indicazioni relative alla quota dell'aeromobile;

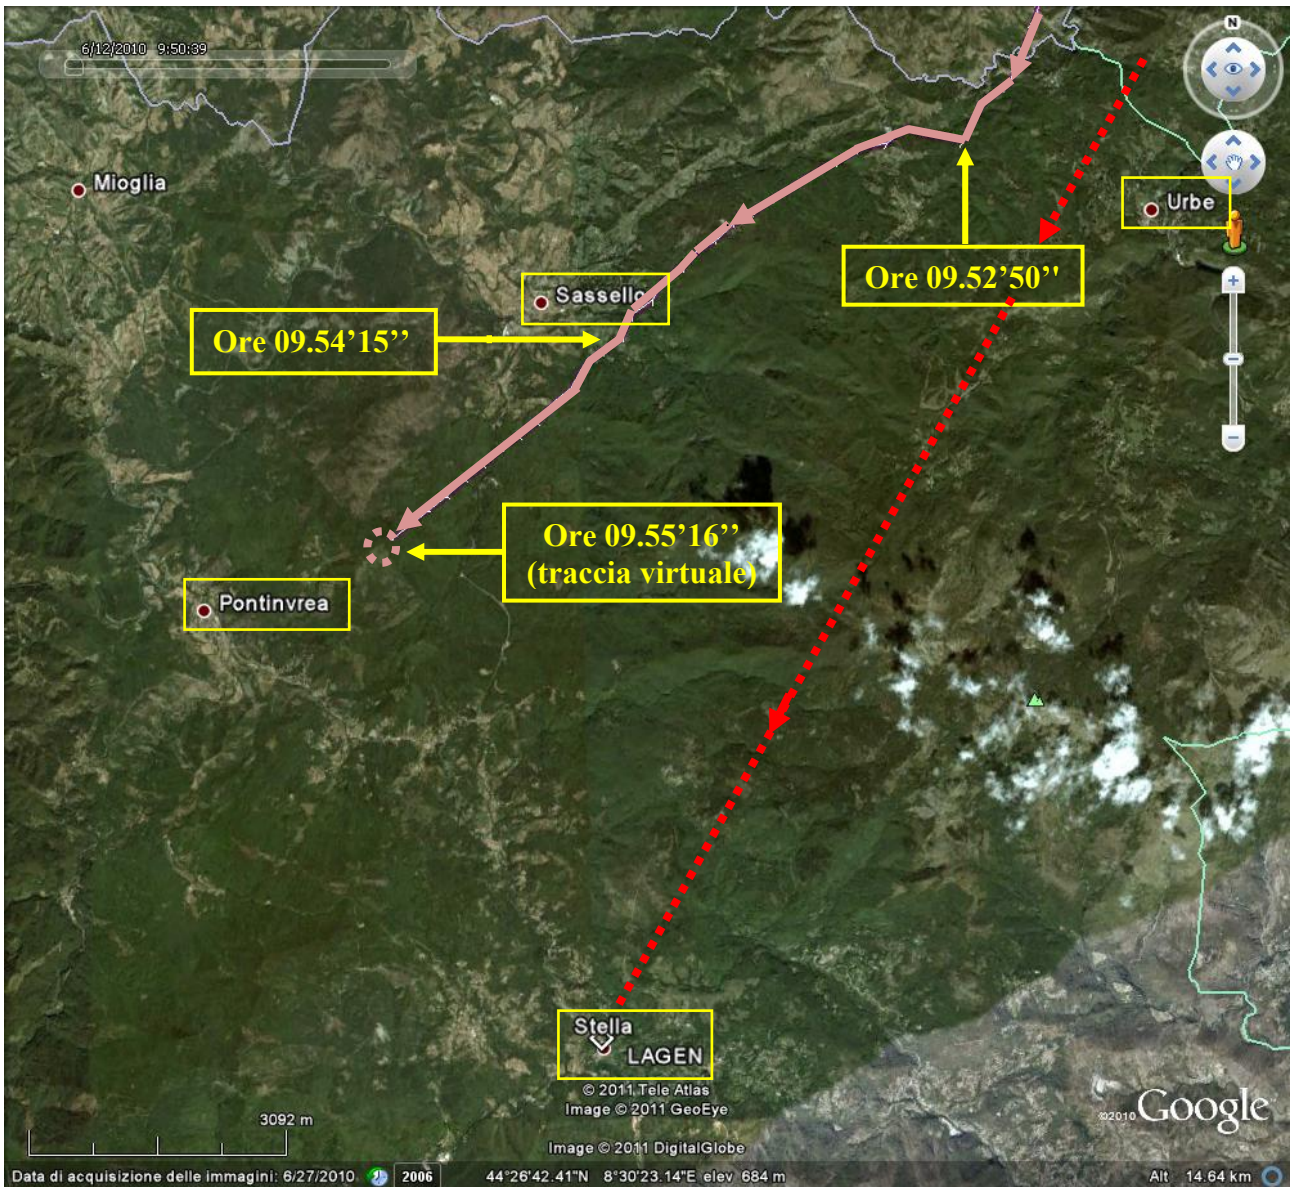
Figura 6: tracciato radar

- alle 09.52'50'' l'aeromobile sembrava eseguire una breve virata a destra per assumere quindi direzione Sud-Ovest e passare tra Sassello e Urbe (figura 6);
- alle 09.54'15'' la traccia radar indicava che il velivolo, sempre mantenendo rotta Sud-Ovest, si trovava circa 0,5 NM a Sud-Est di Sassello (SV), spostato di circa 2 NM a destra del segmento di rotta TESTO-LAGEN (figura 6);

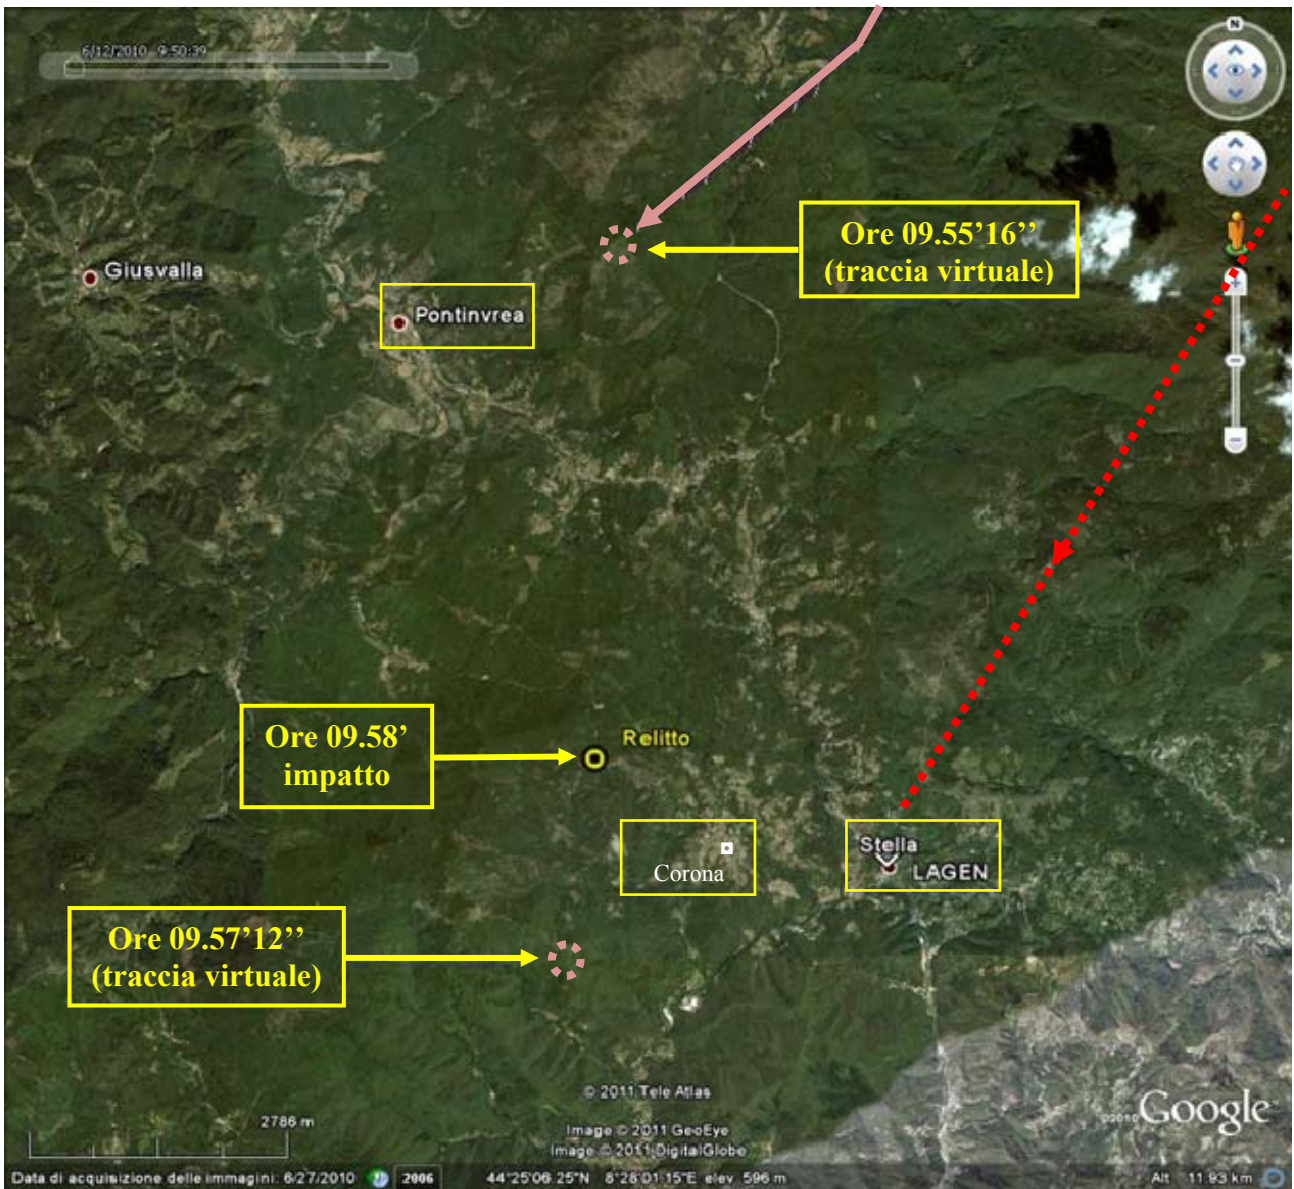
Figura 7: segmento di rotta TESTO-LAGEN

- alle 09.55'16'' l'aeromobile si sarebbe trovato nei pressi di Pontinvrea (SV), in rotta verso Sud-Ovest;
- alle 09.57'12'', orario dell'ultimo dato disponibile, la posizione dell'aeromobile veniva stimata circa 1 NM a Sud del luogo dell'incidente (figura 7).
