# **RELAZIONE D'INCHIESTA**

**INCIDENTE**  
**occorso all'aeromobile**  
**Schweizer S269C marche di identificazione I-PAZZ,**  
**Comune di Farra di Soligo (TV),**  
**25 maggio 2011**

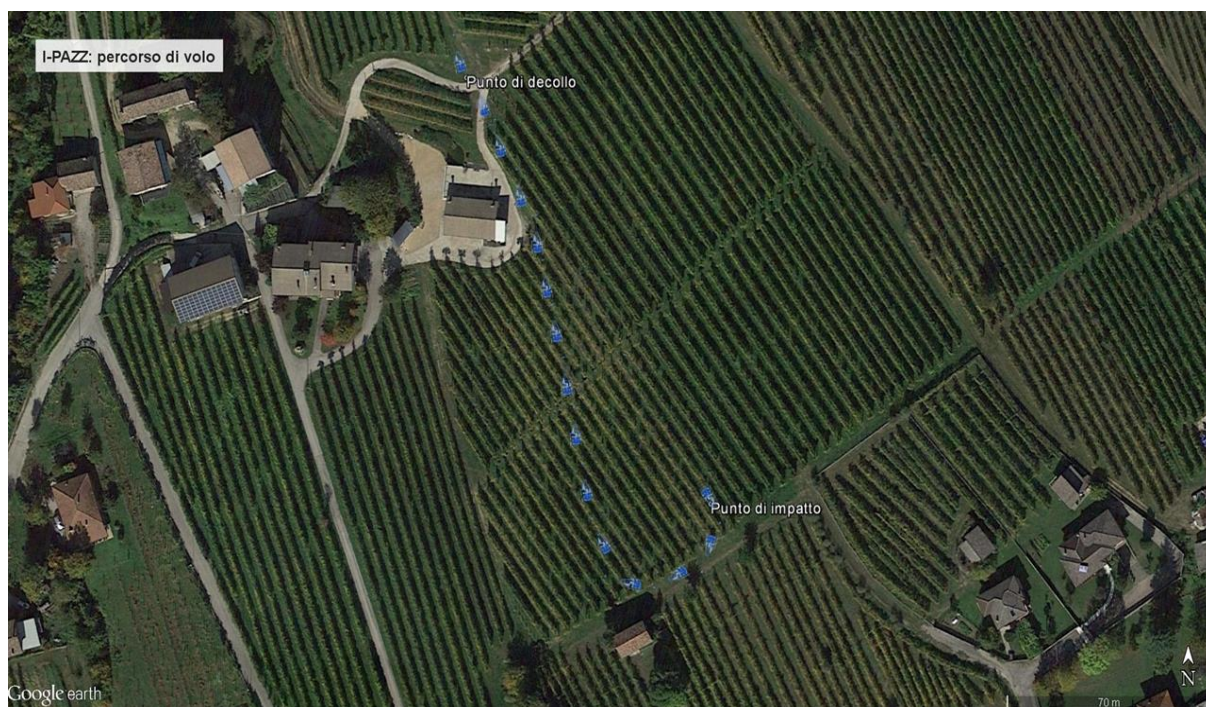
L'elicottero ha impattato il terreno cadendo su un filare di vigna sottostante, dopo essere decollato a breve distanza dal punto di impatto. Il punto di impatto è caratterizzato da terreno pianeggiante ed assenza di ostacoli rilevanti (figura 1, allegato "A").

Figura 1: punto di decollo, traiettoria di volo e punto di impatto.
