航空事故調査報告書

日本航空株式会社所属 JA8904
(同社所属 JA8546 との接近)

平成14年 7月12日

航空・鉄道事故調査委員会

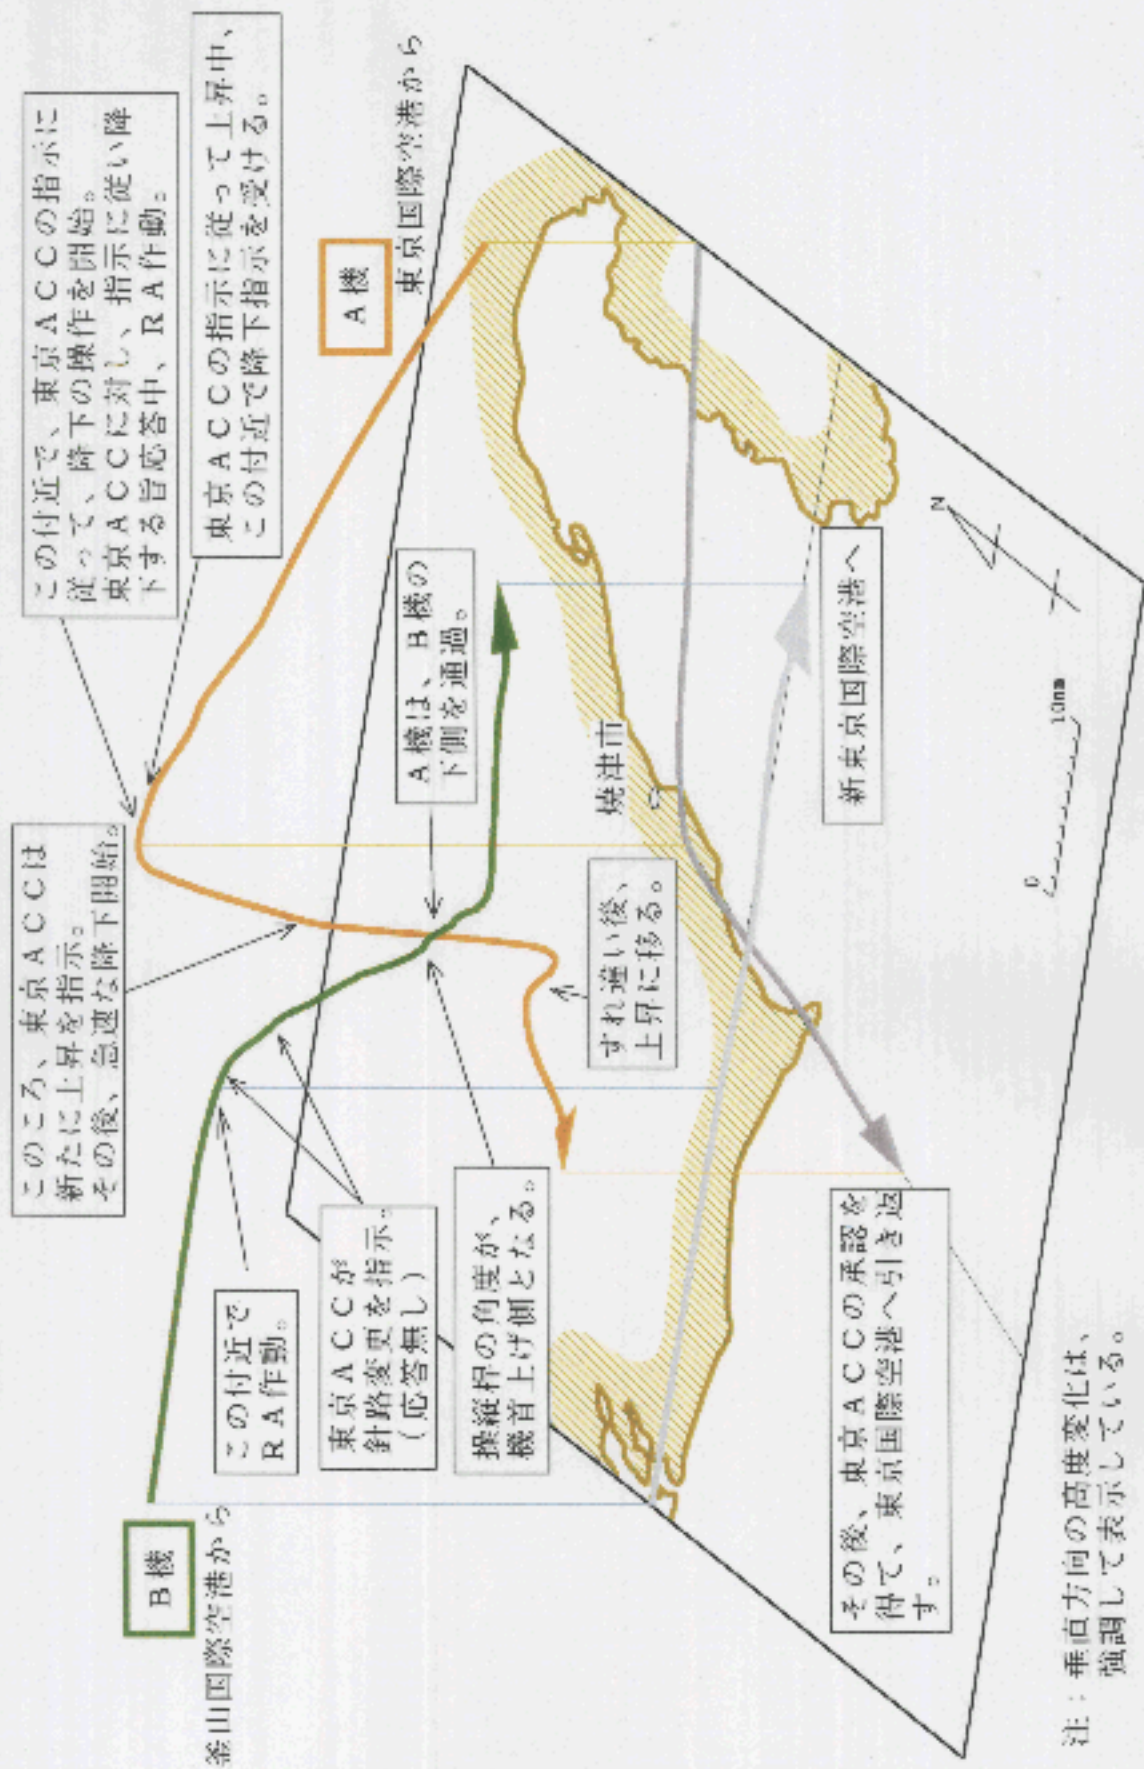
付図9 事故発生地点付近における飛行状況概略図

また、両機の接近から回避までの航跡は、付図9のとおりであった。

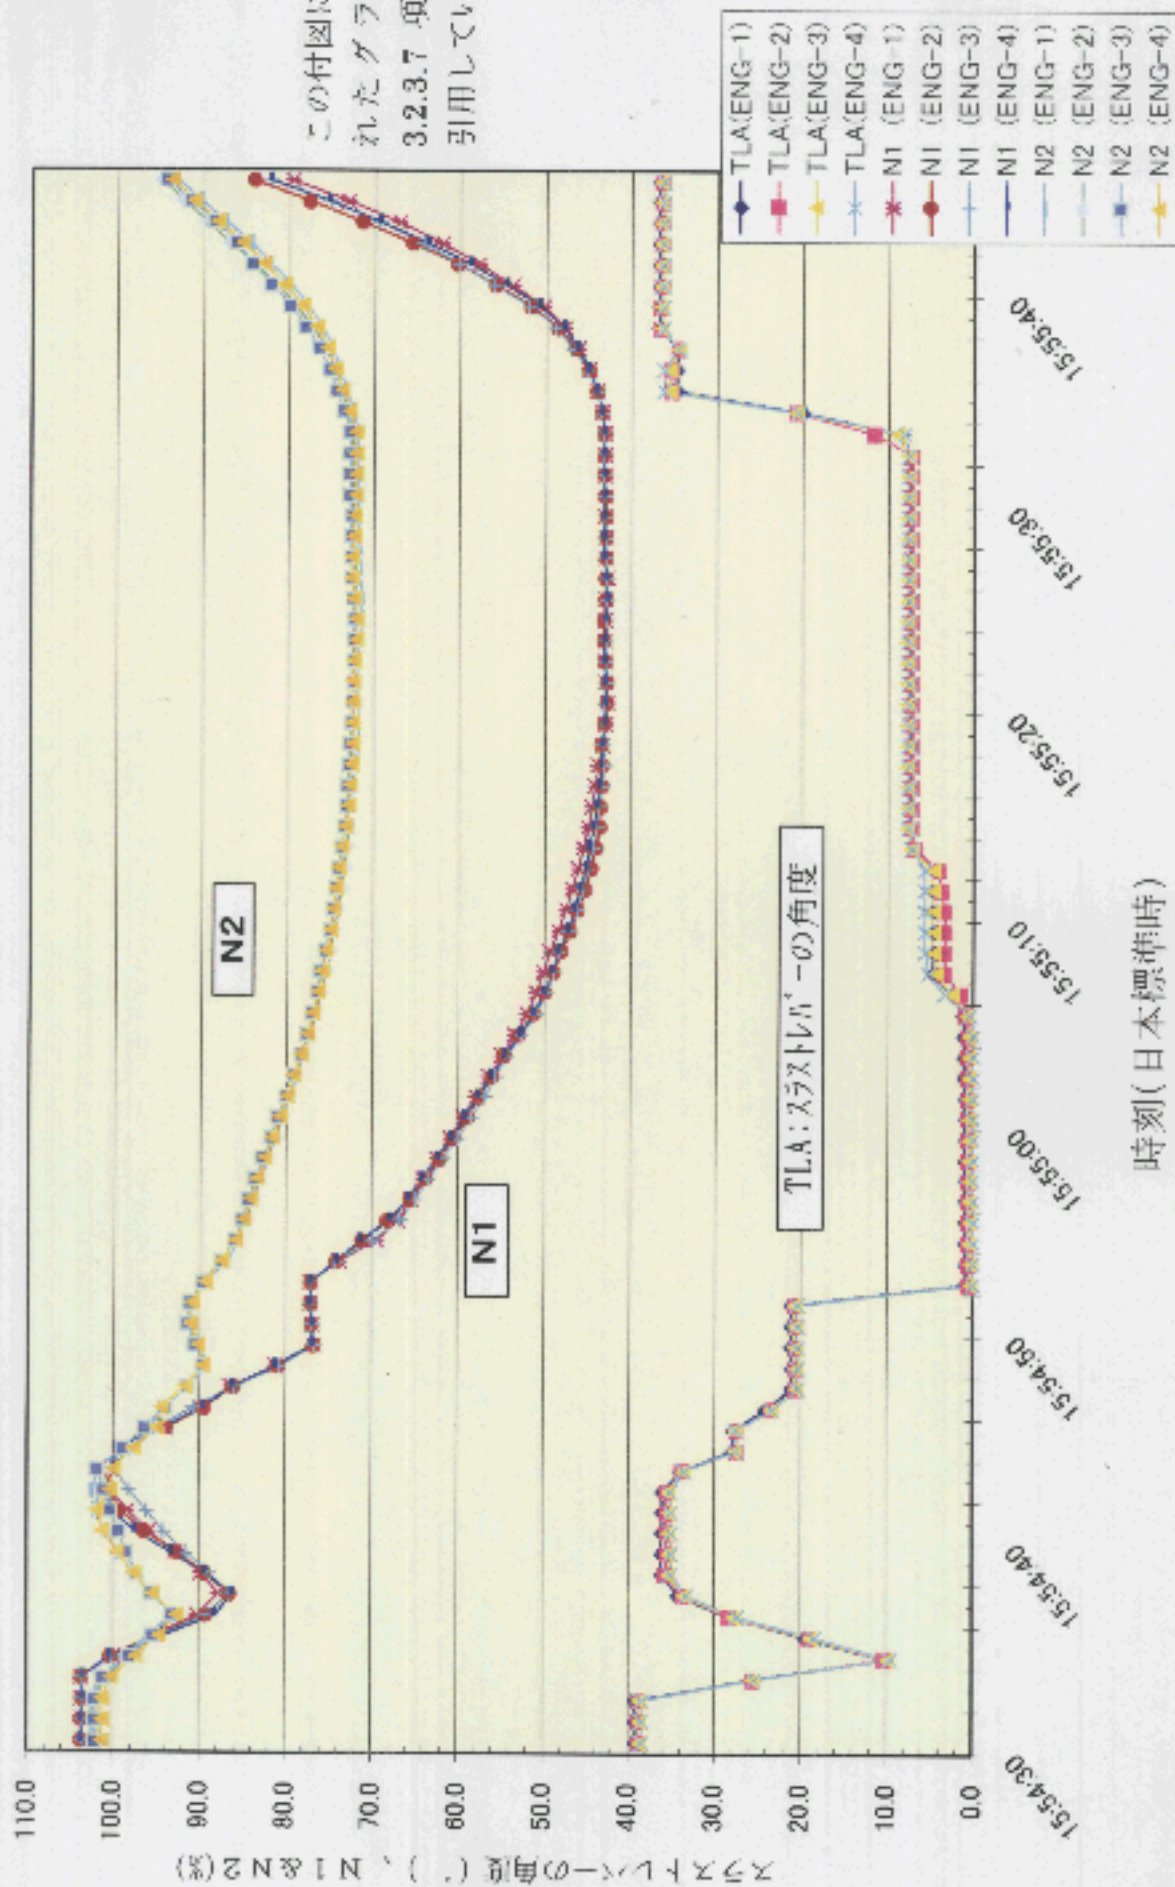
付図19 A機のスラストレバーの角度とN1,N2の変化

また、降下から上昇へ移行するためのエンジン推力の応答特性を確認するため、A 機の A C M S に記録されていた事故発生前後の N 1、N 2 及びスラストレバー位置の時間変化をグラフ化したものを付図 1 9 に示す。

付図19で示したA機のACMSに記録されたN1とスラストレバー位置のデータによれば、スラストレバーを上昇推力の位置から、推力を減ずる側に絞ったころ、スラストレバーの動きに対応してN1が低下し始めるまでの遅延時間は、約1秒であった。
