MINISTÉRIO DA ECONOMIA E DO EMPREGO
GABINETE DE PREVENÇÃO E INVESTIGAÇÃO DE ACIDENTES COM AERONAVES
GPIAA

INVESTIGAÇÃO DE INCIDENTE COM AERONAVE

Data/hora: 20/06/ 2011 @ 09:39 UTC		Proc. N° 8 /INCID/2011
Operador: Academia Aeronáutica de Évora		Tipo de Incid.: saída de pista
Id. da aeronave: TB-200 registo CS-DEL		
Local: Aeródromo Municipal de Portimão (LPPM)		
Tipo de voo: Instrução - voo solo	Fase do voo / Operação: Aterragem	
Ocupantes: 1	Pax. 0	Lesões: NIL
Danos nas Aeronave: Trem de proa, hélice e asa direita danificados

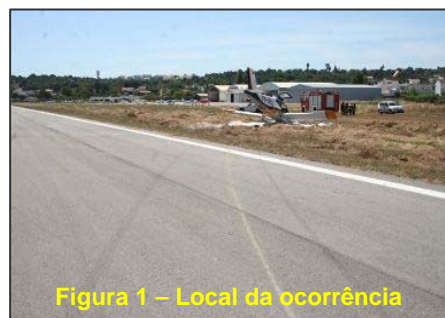
O terceiro contacto com o solo deu-se de forma violenta e provocou o colapso do trem de proa de que resultou o embate do hélice no asfalto. A aeronave acabaria por sair pelo lado direito da pista Imobilizando-se no terreno adjacente.

A aeronave sofreu diversos danos visíveis no trem de proa, pás do hélice e asa direita.
