## DIRECÇÃO-GERAL DA AVIAÇÃO CIVIL

GABINETE DE PREVENÇÃO E SEGURANÇA AERONÁUTICA

RELATÓRIO DO ACIDENTE COM A AERONAVE  
PIPER PA-36-285, CS-ASK  
OCORRIDO NO AERÓDROMO DE ÉVORA  
EM 10-FEVEREIRO-1996

RELATÓRIO Nº 03/ACCID/GPS/96

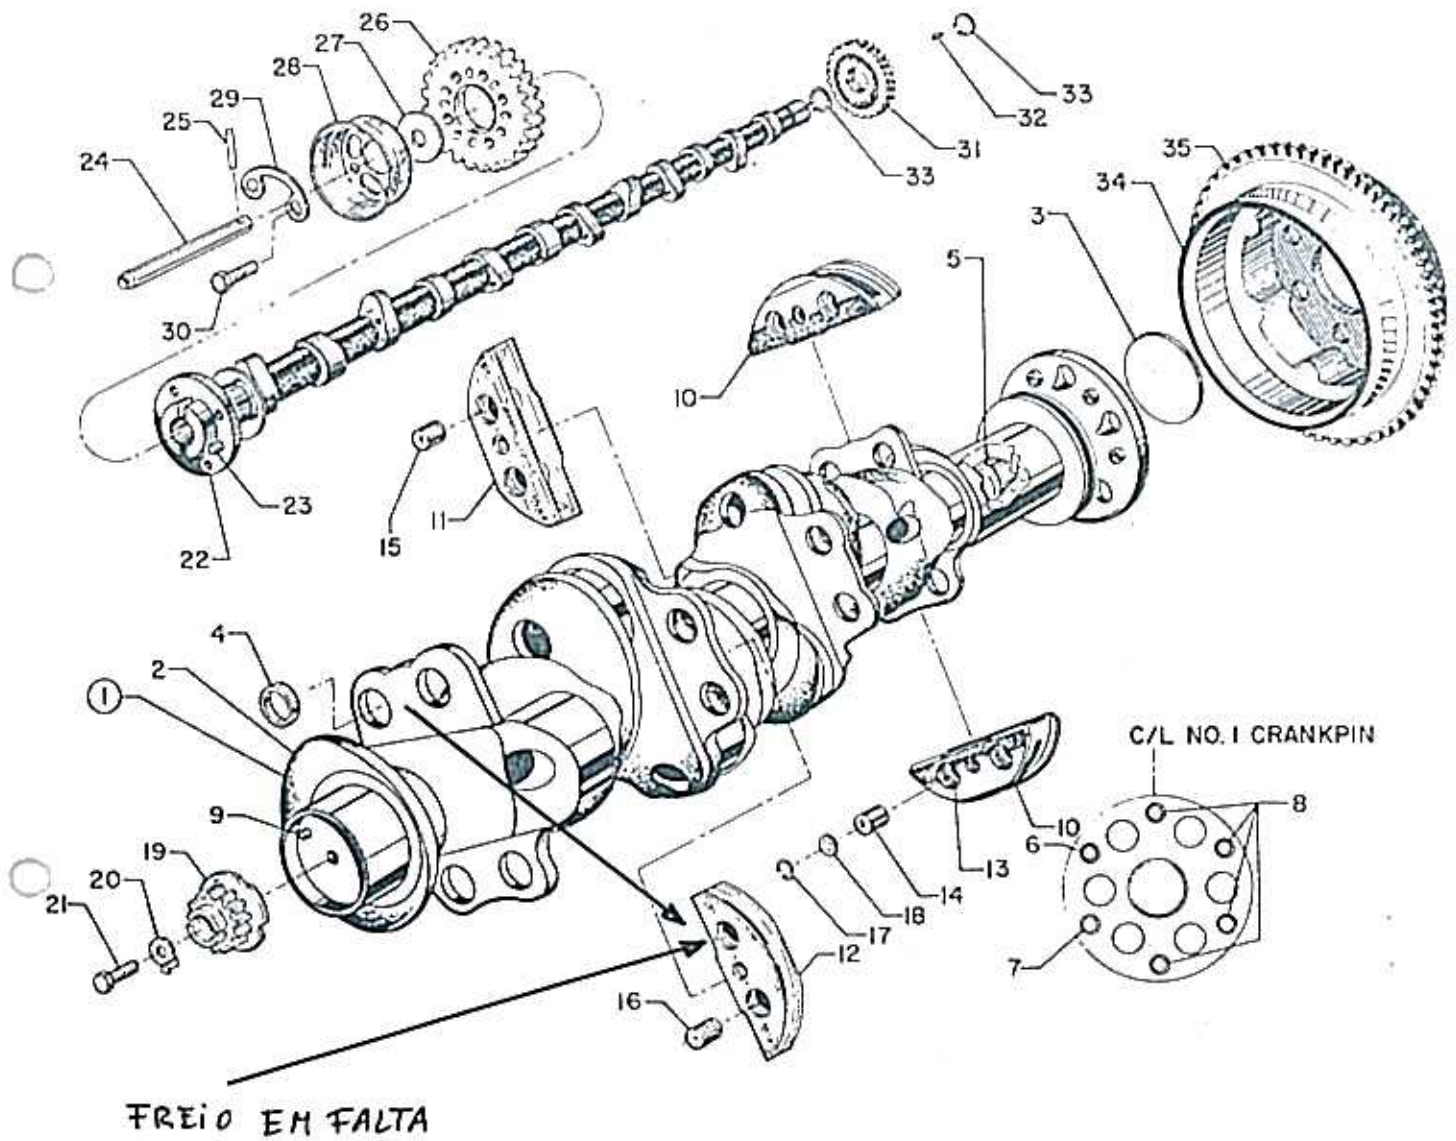
MOTOR LYCOMING IO-720

O motor apresentava múltiplas fracturas dos carters e junto ao cilindro nº 8 um buraco por onde saiu o óleo que provocou o incêndio.

A biela do cilindro nº 8 apresentava fractura total dos parafusos de ligação do pé.

Os parafusos de ligação à biela do cilindro nº 8 à cambota apresentavam-se seccionados e o pé da biela deformado, evidenciando que a fractura dos dois parafusos não foi simultânea.

As fracturas do carter e o buraco por onde saiu o óleo, foram provocadas pela biela do cilindro nº 8.
