# **INSTITUTO NACIONAL DE AVIAÇÃO CIVIL PORTUGAL**

**GABINETE DE PREVENÇÃO E SEGURANÇA AERONÁUTICA**

**RELATÓRIO DO ACIDENTE COM A AERONAVE  
BRITISH AEROSPACE ATP, MARCAS CS-TGM  
OPERADO PELA SATA, AIR AÇORES  
OCORRIDO NO PICO DA ESPERANÇA, SÃO JORGE – AÇORES  
EM 11-DEZEMBRO-1999**

**RELATÓRIO N° 21/ACCID/GPS/99**

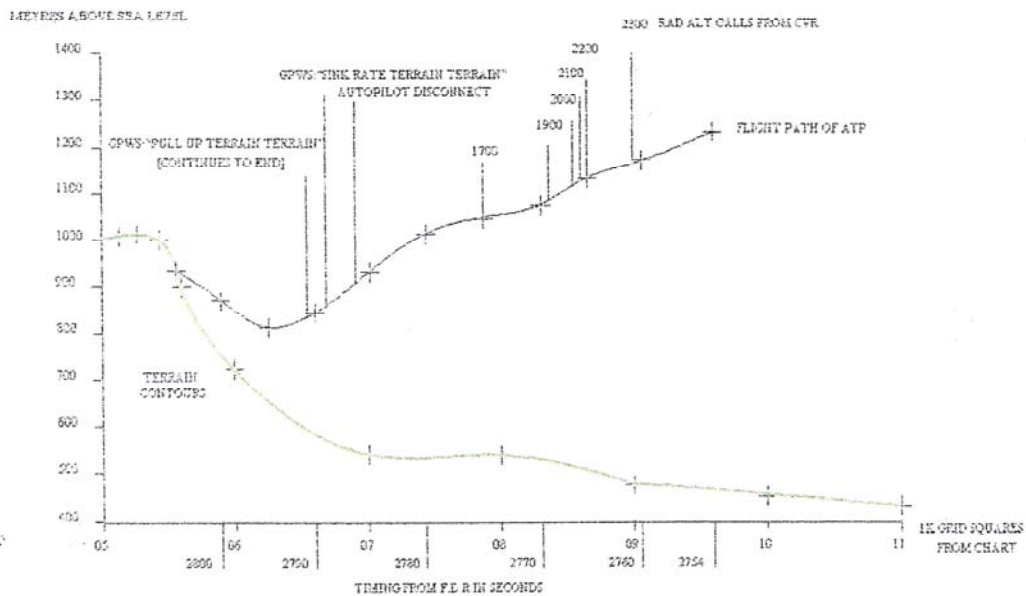
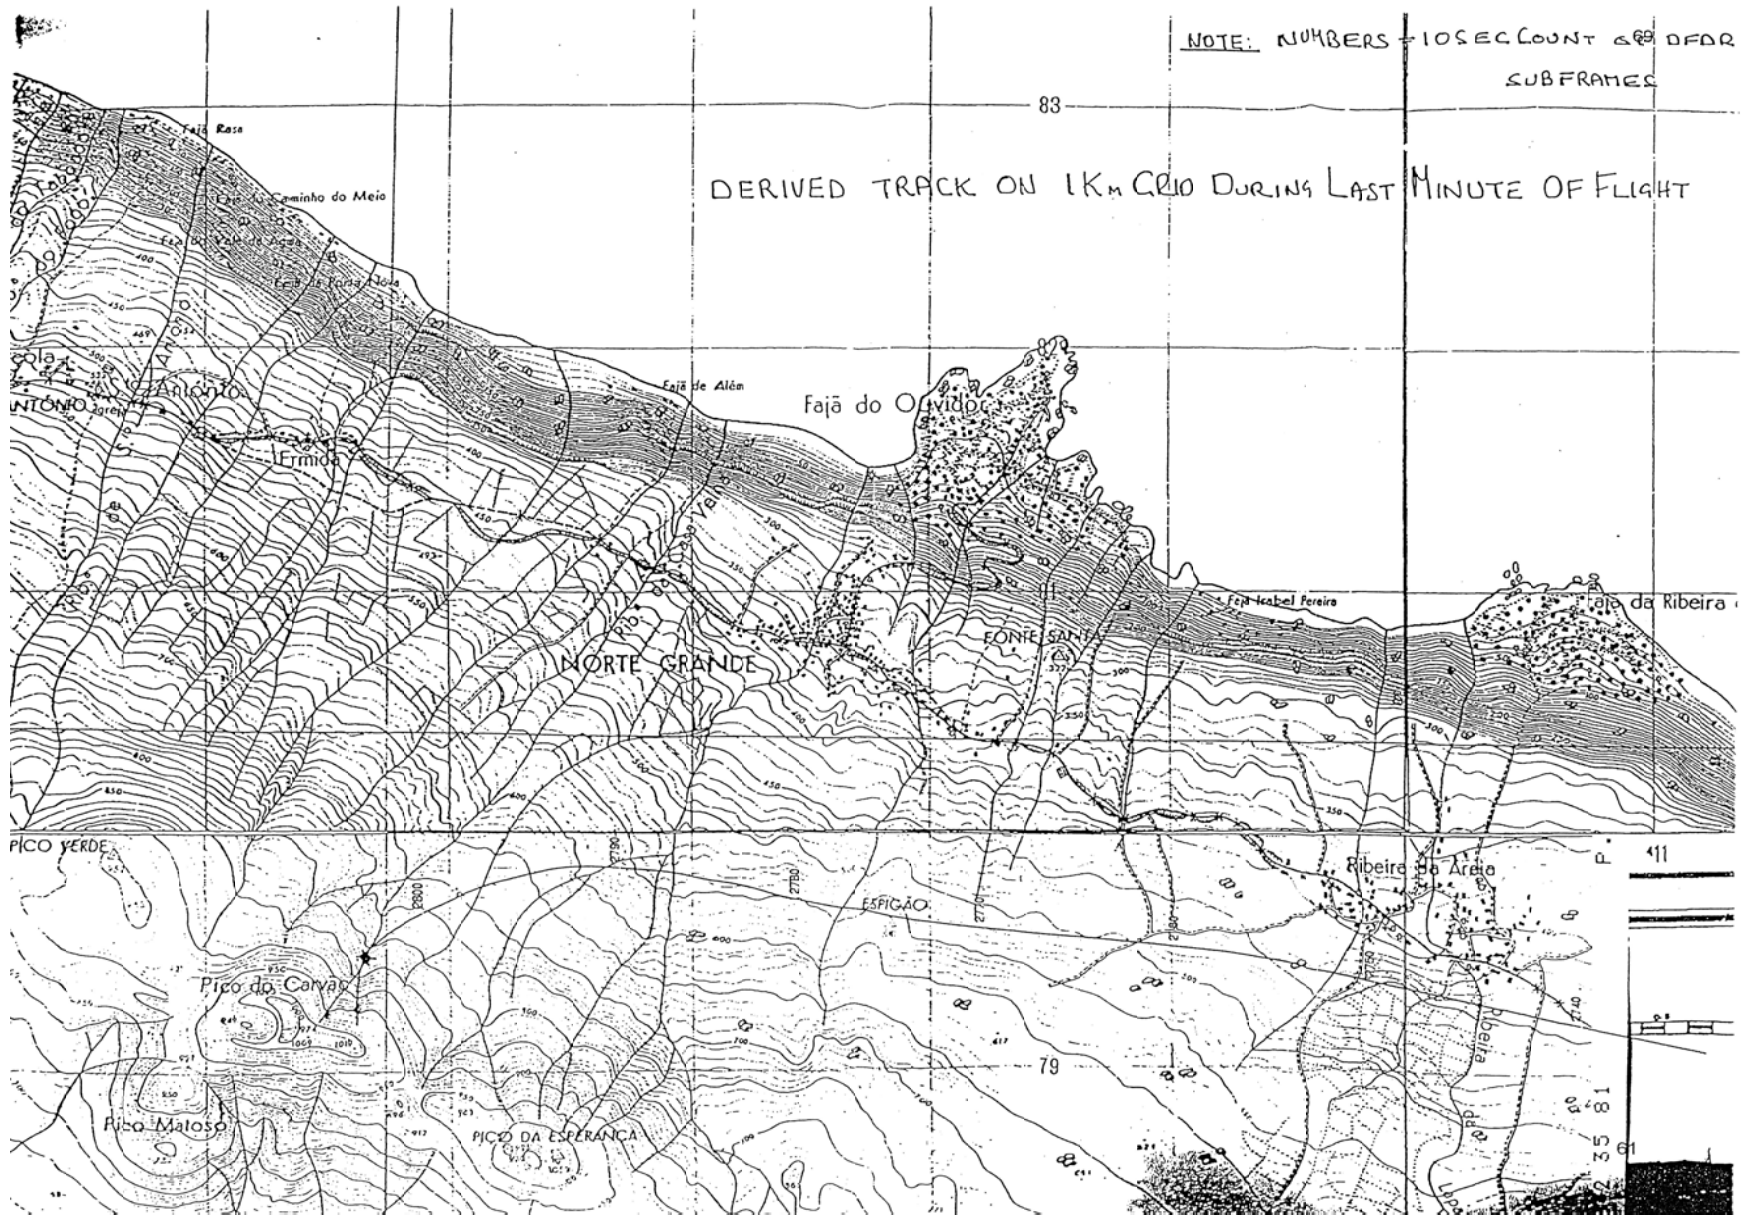
VOO SATA 530M, AVIÃO CS-TGM  
 RECONSTITUIÇÃO DA TRAJECTORIA FINAL - 11 DEZEMBRO 1999

LAST 60 SECONDS OF FLIGHT CS-TGM AZORES

DERIVED TRACK ON 1 KM GRID DURING LAST MINUTE OF FLIGHT
