RELATÓRIO FINAL DE ACIDENTE

CESSNA 182M

CS - DAV

Monte dos Elóis – Paderne

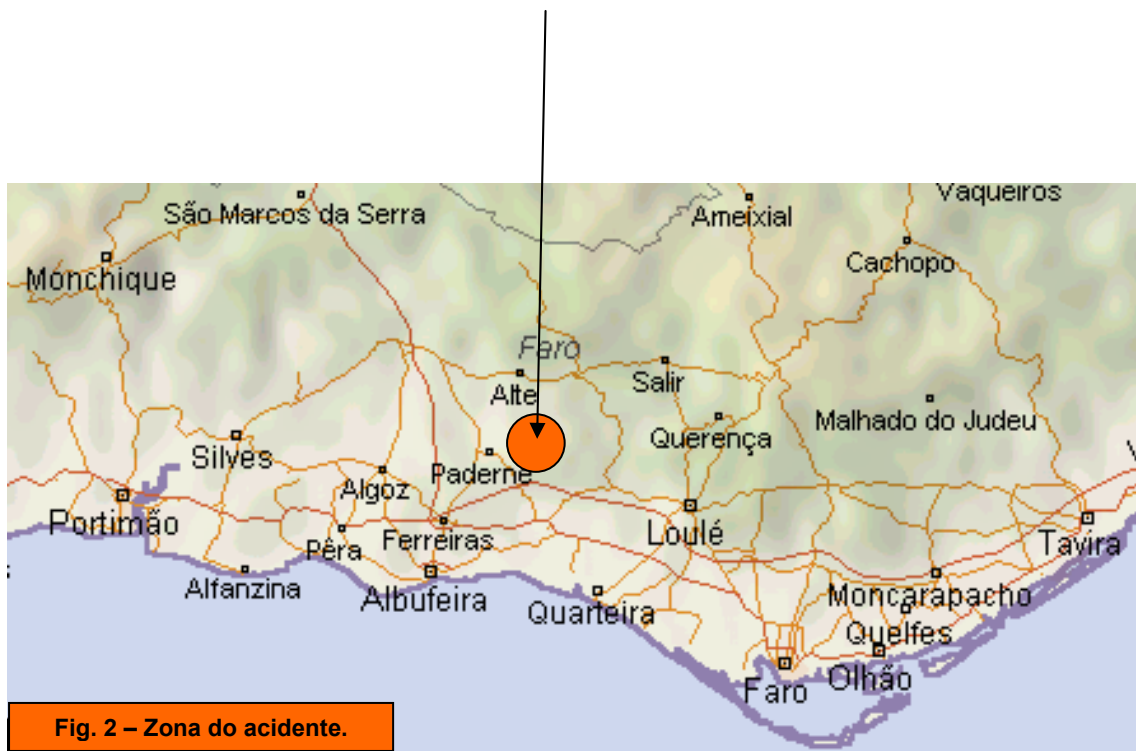
LOCAL DO LANÇAMENTO DOS PÁRA-QUEDISTAS

Após a decolagem, a aeronave dirigiu-se para a zona de lançamento dos pára-quedistas, a efectuar num campo (Campo de Pasto do Norte), localizado na área do Monte dos Elóis – Paderne, que foi alcançado depois de 15 minutos de voo, e a uma altitude de 2.000 pés.
