MINISTÉRIO DAS OBRAS PÚBLICAS, TRANSPORTES E COMUNICAÇÕES  
GABINETE DE PREVENÇÃO E INVESTIGAÇÃO DE ACIDENTES COM AERONAVES  
GPIAA

## RELATÓRIO FINAL DE ACIDENTE

Aeronave Ligeira  
**CESSNA**  
**172 SKYHAWK**

RELATÓRIO N.º 30/ACCID/2004

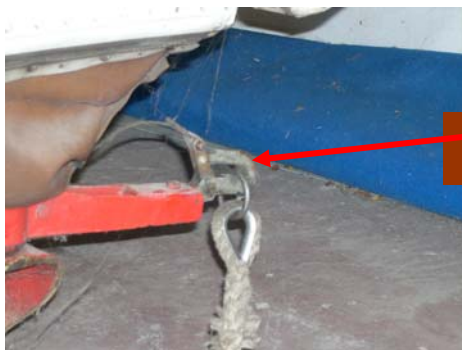
Fig. 7

Gancho armado com o cabo da fateixa engatado.

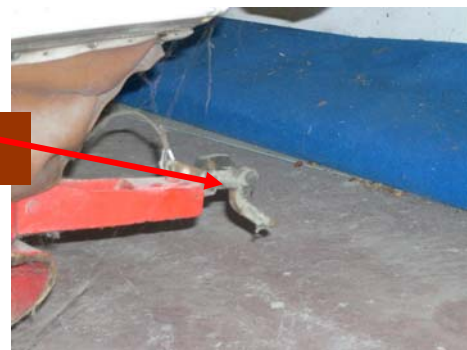
Fig. 8

Gancho desarmado para libertação do cabo da fateixa.

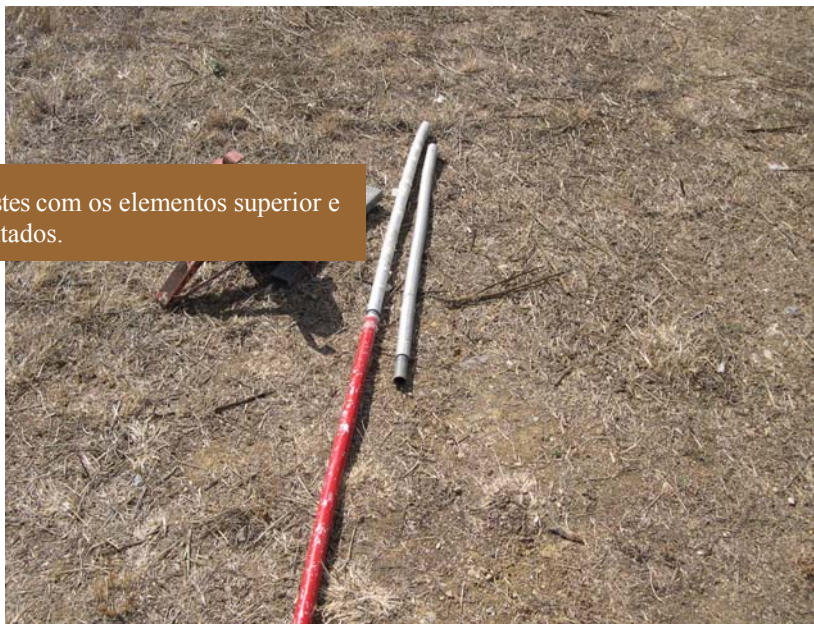
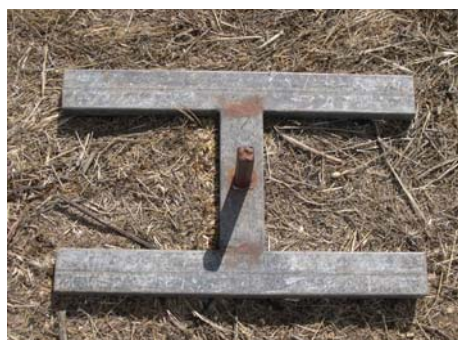
**Fig 9** - Um dos postes com os elementos superior e médio montados.

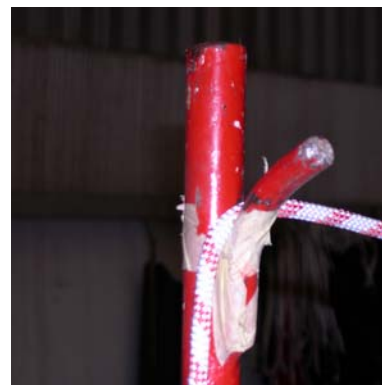
**Fig. 10** - Base do poste.

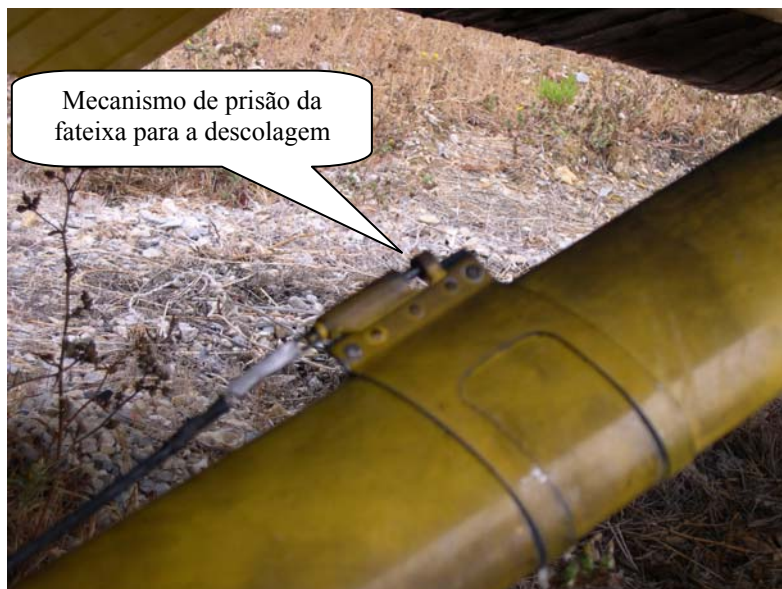
Fig. 13

Antes da descolagem, uma das extremidades da corda da fateixa é presa ao gancho de reboque (Fig. 7); a outra, com a fateixa, é presa num ponto da asa ou a um dos seus tirantes (Fig.13).

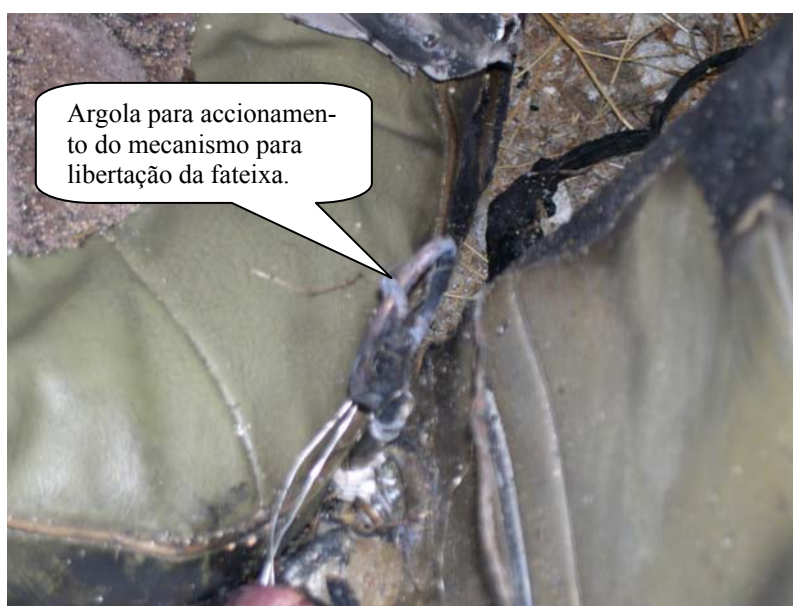
Fig. 14

Um cabo de aço liga o mecanismo (que solta a fateixa) ao interior do *cockpit*. O piloto liberta a fateixa – puxando uma argola localizada entre os bancos – a seguir à descolagem e ao atingir uma altitude que evite o seu contacto com a pista. (Fig 14).

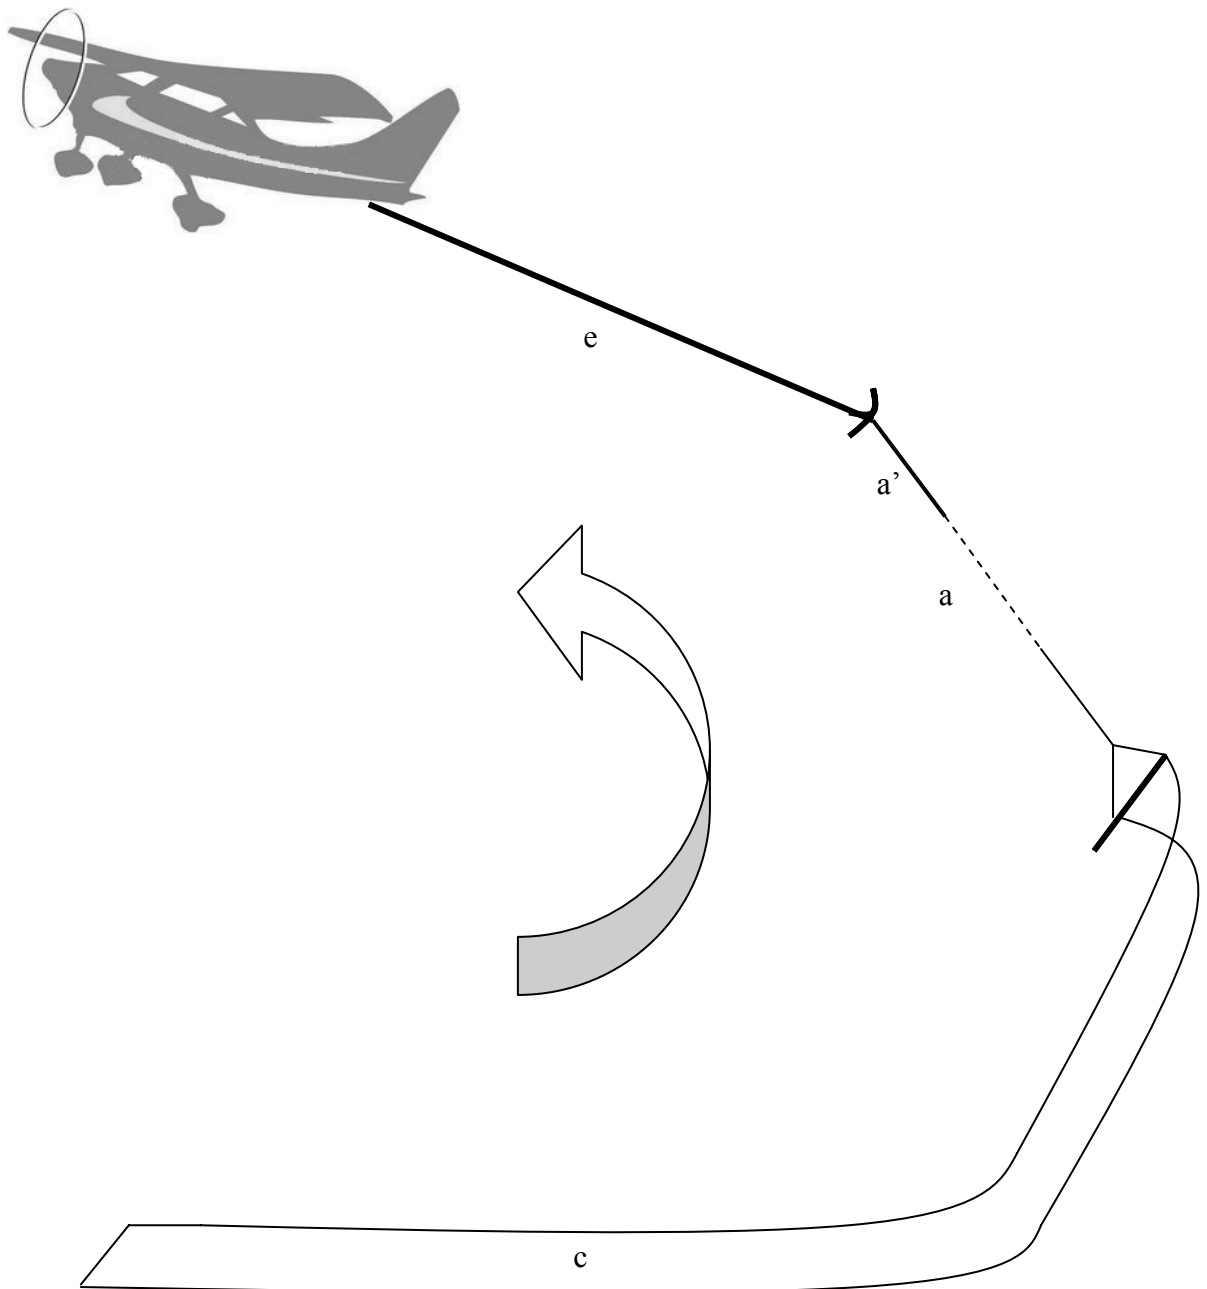
Fig. 17

Assim, a manga é disposta na direcção contrária à do avião (Fig. 17), para que a força exercida após a prisão do cabo seja mínima.

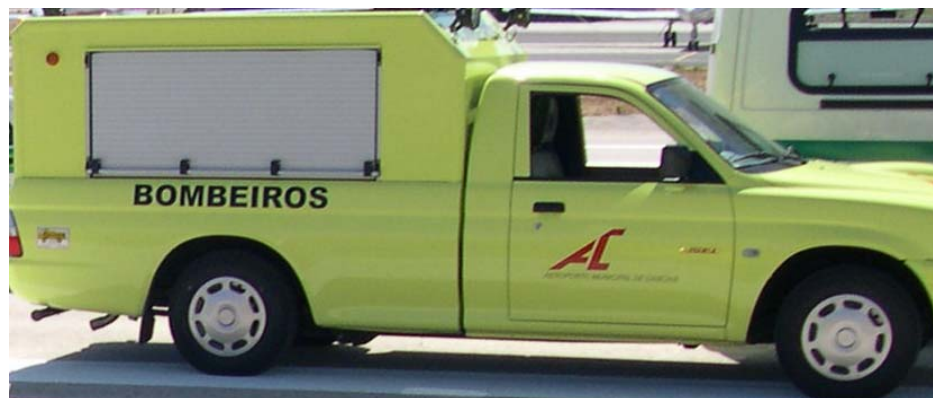
Fig. 19 – *MITSUBISHI L200* de apoio ao *OSHKOSH 1500*.

- 3º - Foi iniciada a aspersão de água extemporaneamente, tendo-se esgotado o agente extintor antes de debelado o incêndio;
- 4º - Se verificou a incapacidade de se usarem dois dos três meios alternativos para se pôr em marcha o motor do sistema de extinção da viatura de apoio e constatou-se a troca dos indicadores de débito de água, apostos na mangueira, o que revela deficiente conhecimento e treino dos sistemas dessa viatura;
