MINISTÉRIO DAS OBRAS PÚBLICAS, TRANSPORTES E COMUNICAÇÕES  
GABINETE DE PREVENÇÃO E INVESTIGAÇÃO DE ACIDENTES COM AERONAVES  
GPIAA

## RELATÓRIO FINAL DO INCIDENTE

**PIPER PA-34-220T**  
**SENECA V**

**CS – DID**

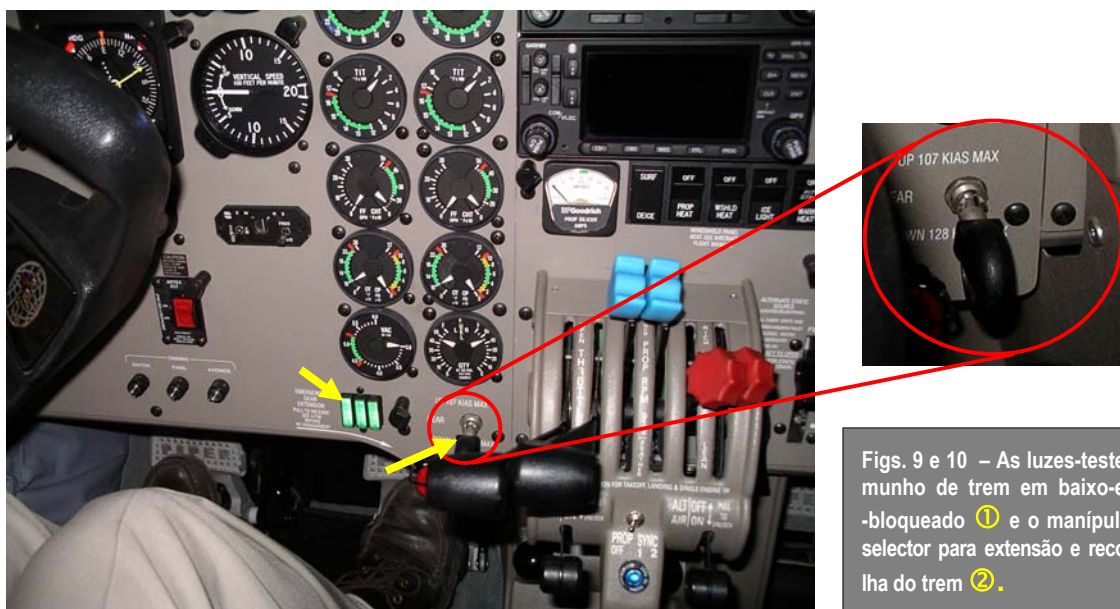
Quando o trem está estendido e bloqueado, a sua condição é testemunhada por três luzes verdes colocadas do lado esquerdo do manípulo selector (Figs 9 e 10). Uma luz vermelha localizada no topo do painel de instrumentos ilumina-se quando o trem fica em posição incorrecta. A intensidade destas luzes pode ser diminuída ou aumentada seleccionando um interruptor para as posições *DIM* (para operação de noite) ou *BRIGHT*, (para operação de dia)<sup>2</sup>.
