MINISTÉRIO DAS OBRAS PÚBLICAS, TRANSPORTES E COMUNICAÇÕES
GABINETE DE PREVENÇÃO E INVESTIGAÇÃO DE ACIDENTES COM AERONAVES
GPIAA

RELATÓRIO FINAL DE ACIDENTE
AERONORTE
EUROCOPTER, AS 350 B2

CS-HES

30 de Julho de 2005

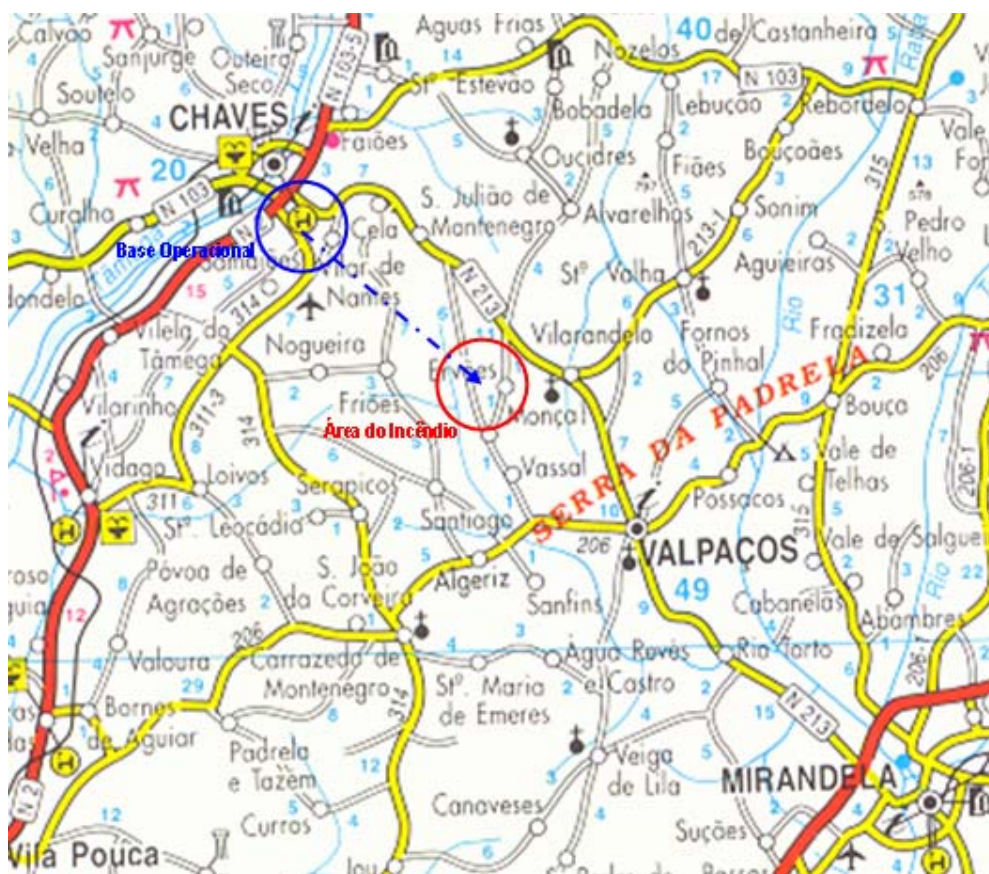
Figura Nº 1

O piloto descolou, com uma equipa de bombeiros, e dirigiu-se para o local onde procedeu a uma inspecção das condições do terreno e dos possíveis obstáculos à operação, bem como da dimensão e progressão do fogo e dos possíveis pontos de captação de água, depois do que largou a equipa de bombeiros e foi proceder ao abastecimento de água e iniciar as operações de combate ao fogo (*figura nº 1*).

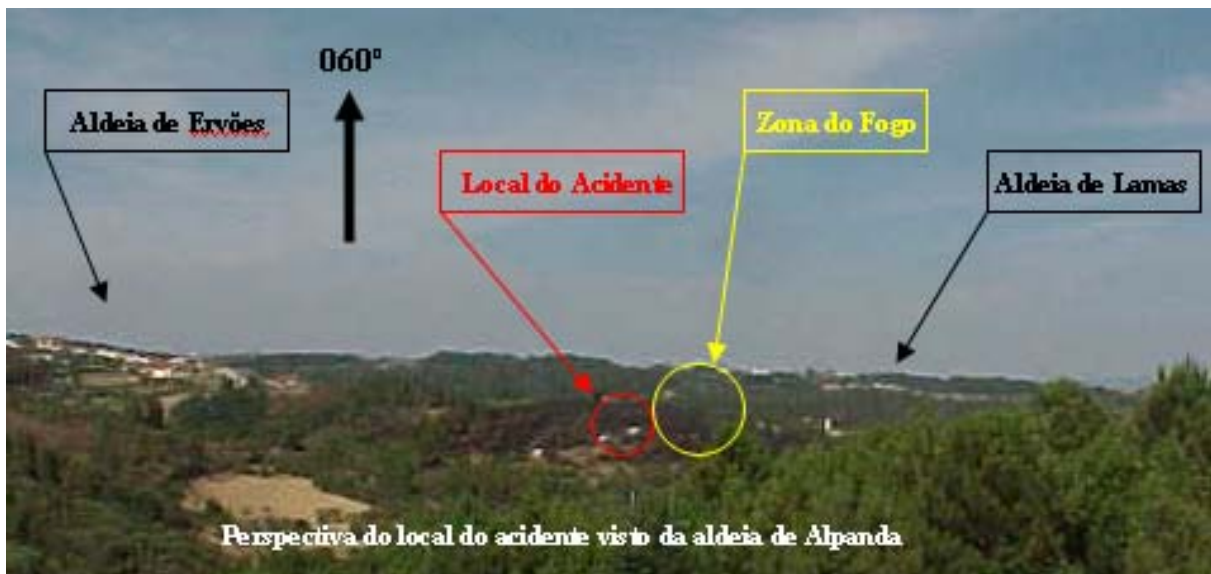
Figura Nº 3

Fica situado em plena serra da Padrela, entre as localidades de Ervões, Lamas e Alpanda, no concelho de Valpaços, a uma altitude de cerca de 600m (*figura nº 3*).

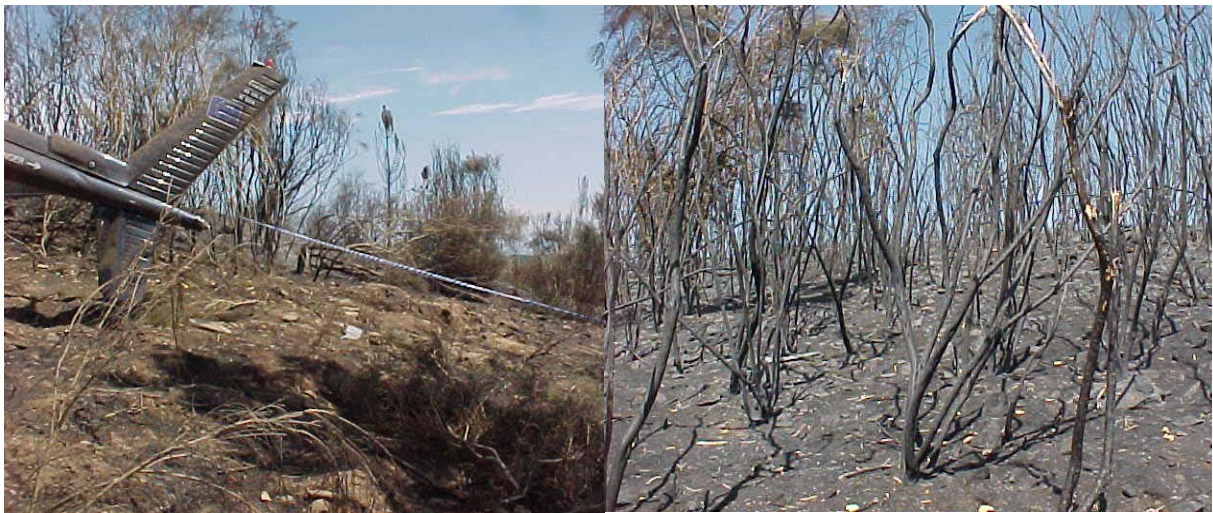
Figura Nº 4

O declive do terreno é variável, com uma inclinação máxima de cerca de 20% e solo arenoso com algumas pedras de xisto. A vegetação era constituída essencialmente por giestas e alguns pinheiros jovens e de pequenas dimensões (*figura nº 4*).
