## RELATÓRIO FINAL DE ACIDENTE

**ATEC V.O.S., ZEPHYR 2000**

**CS-UNI**

**RELATÓRIO FINAL Nº 16/ACCID/2005**

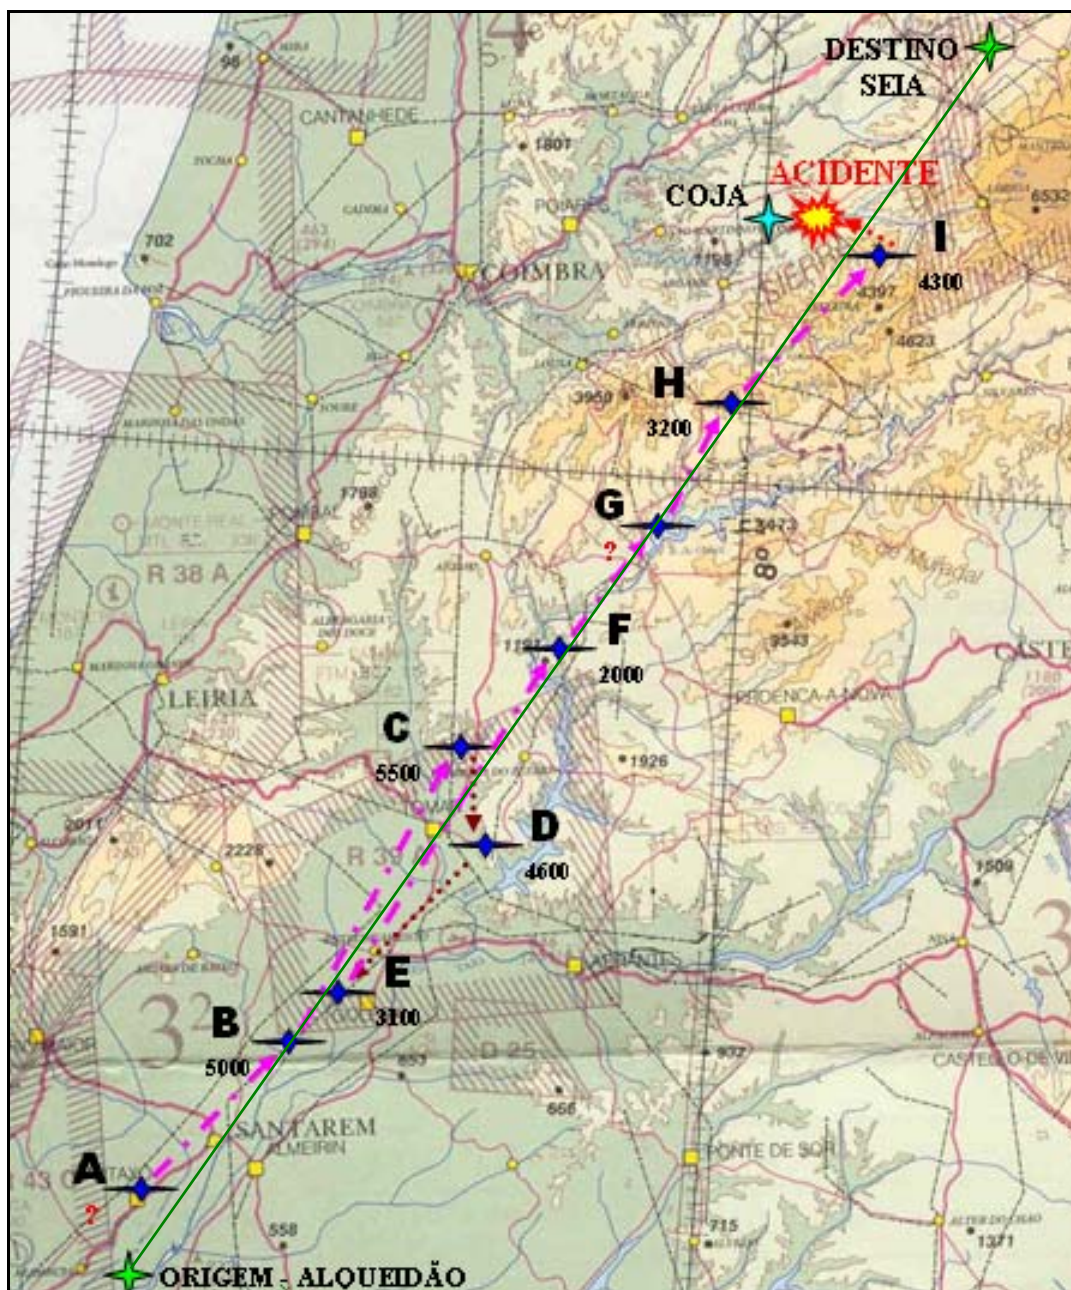
Figura Nº 1

A aeronave ultraleve motorizada, Zephyr 2000, matrícula CS-UNI, habitualmente sediada em Alqueidão (Azambuja), apesar de não constar da lista de aeronaves participantes, deslocou-se da sua base habitual para Seia a fim de estar presente na concentração, seguindo o itinerário referenciado na figura nº 1.

Da análise do mapa da figura nº 1 e do referido em 1.1, é de salientar que as altitudes assinaladas (e de segurança) raramente foram respeitadas, tendo o piloto, por vezes, manobrado dentro do espaço aéreo controlado sem ter garantido antecipadamente a respectiva autorização.

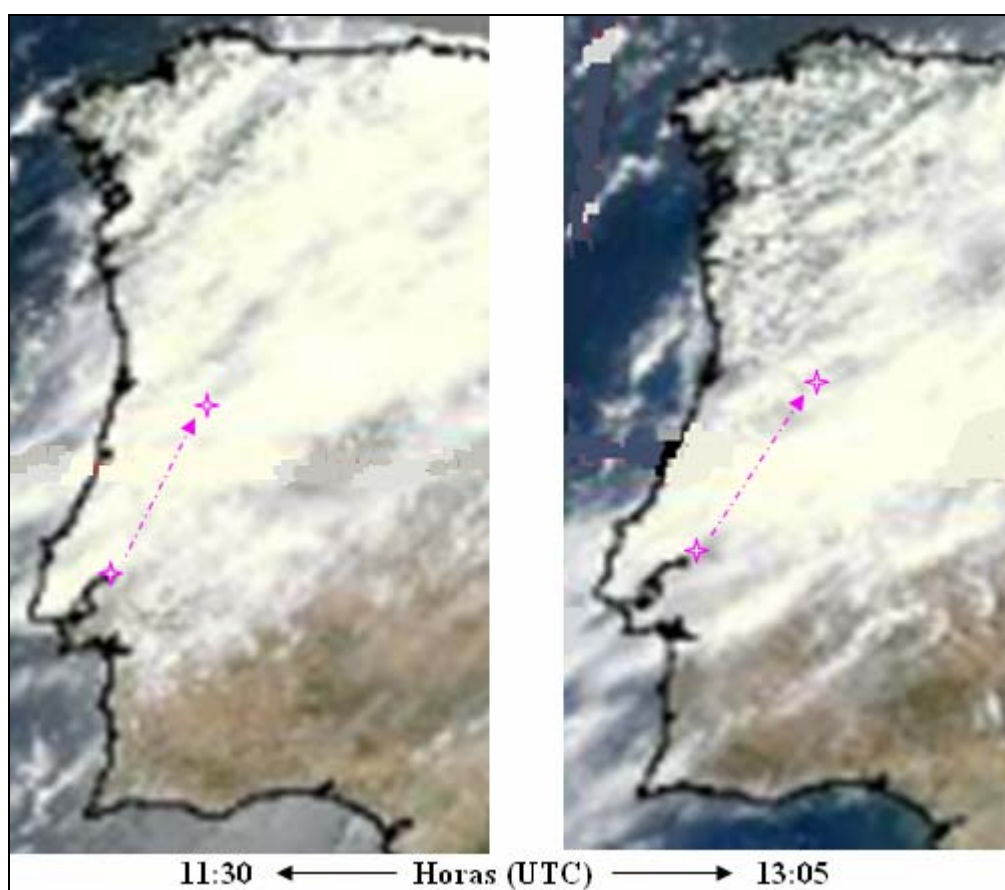
Figura Nº 3

Mesmo assim, conforme se pode verificar pelas imagens de satélite apresentadas na figura nº 3, a camada permaneceu bastante contínua até ao princípio da tarde.

Conforme as imagens de satélite (*figura nº 3*) havia uma camada contínua de nuvens ao longo de toda a rota. A altura da sua base variava entre os 1 500’ acima do solo (*junto ao litoral*) e abaixo dos cumes (*na zona montanhosa central*). Algumas aeronaves atrasaram a sua descolagem de Tires (LPCS), Santarém (LPSR) e outros aeródromos, aguardando pela melhoria das condições meteorológicas em Seia e zona circundante.

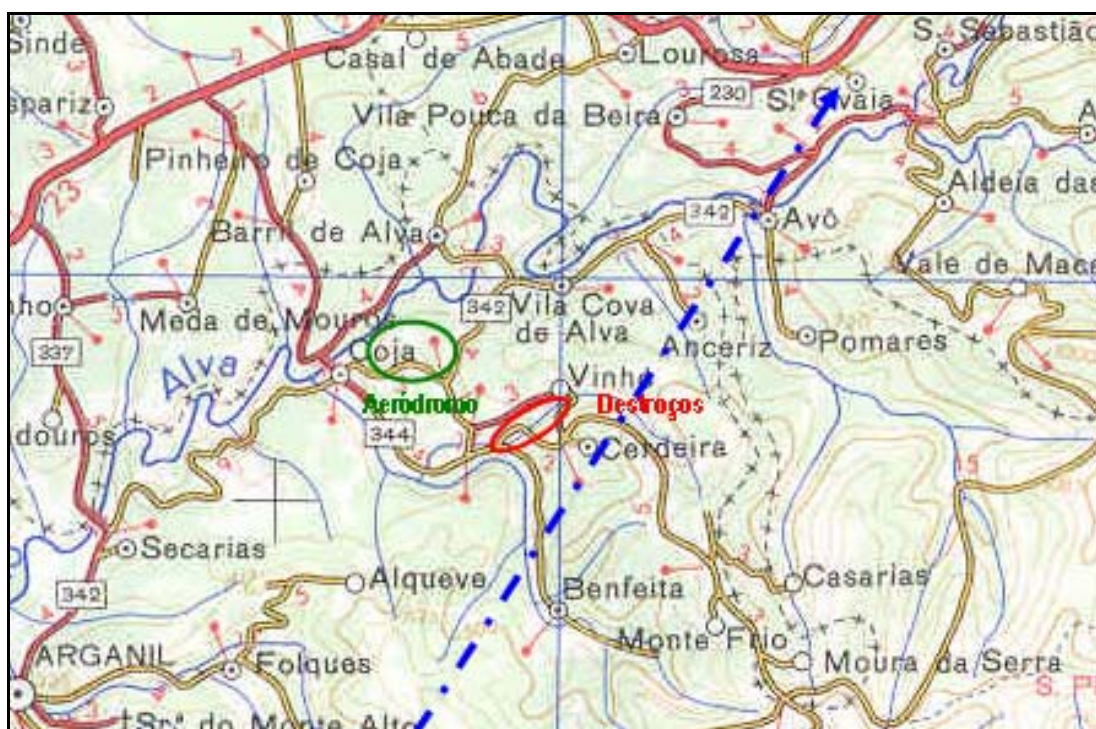
Figura Nº 4

O local do acidente fica situado em plena serra do Açor, entre a serra da Lousã e a serra da Estrela. É uma zona de paisagem protegida e constituída por um conjunto montanhoso que sobe até aos 1 400 metros e diversos vales encravados entre montanhas, por onde serpenteiam vários cursos de água (*figura nº 4*).

Os destroços da aeronave ficaram espalhados ao longo de um vale com uma altitude média de 290m, com as montanhas mais altas a sul e sudeste, praticamente na rota da aeronave.

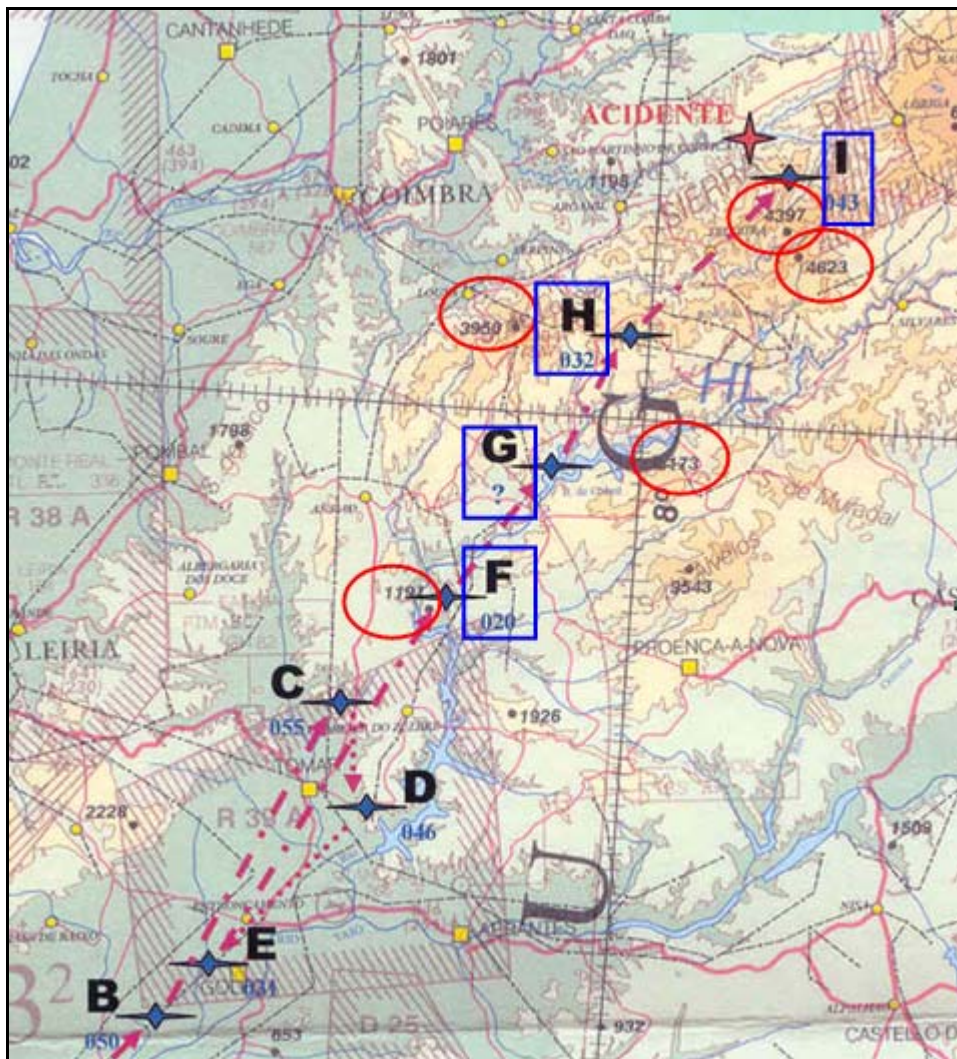
Figura Nº 10

O piloto foi voando ao longo dos vales até próximo da barragem do Cabril (G), altura em que se supõe tenha passado para cima da camada de nuvens, perdendo as referências com o terreno e passando a voar abaixo dos cumes mais altos existentes ao longo da rota, conforme se assinala na figura nº 10. As testemunhas, no local do acidente, referem ter ouvido o barulho de um avião que voava por cima das nuvens.

Pouco antes de ter perdido o contacto (*a posição I foi a última registada*), o operador do radar refere ter recebido indicações de rumo e velocidade que lhe sugeriam o voo em círculos, o que poderá significar que o piloto calculava encontrar-se próximo do destino e procurava uma abertura entre as nuvens para passar para baixo da camada.
