RELATÓRIO FINAL DE ACIDENTE

PIPER, PA 36-285

CS-ASW

06 de Maio de 2005

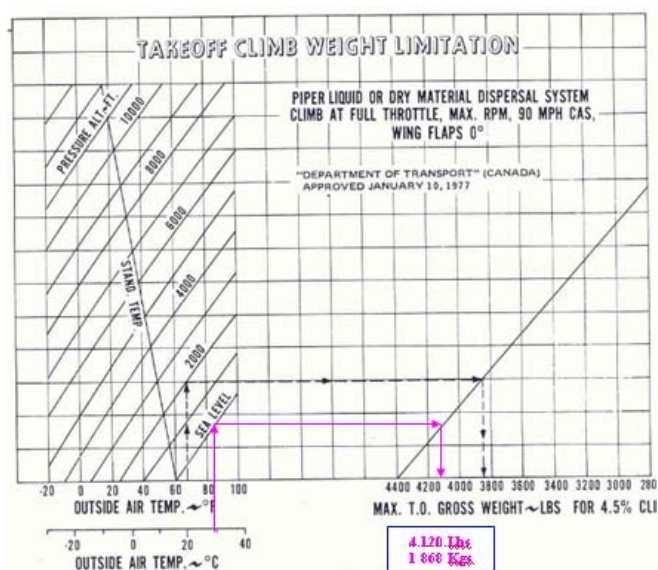
Gráfico Nº 1

Em função da altitude da pista (15') e da temperatura prevalecente na ocasião (28°C), determinamos, através do gráfico nº 1, qual a MTOM que permite garantir um gradiente de subida de 4.5% (conforme é exigido pelo Departamento dos Transportes do Canadá).

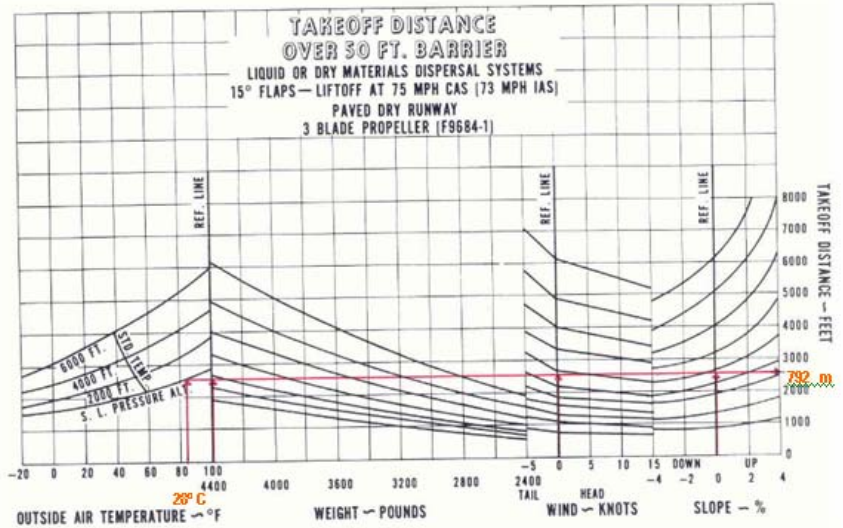
Gráfico Nº 2

O comprimento mínimo de pista necessária para a descolagem é calculado a partir dos gráficos nº 2 e nº 3.

Para o MTOM de 1995 kgs (4400Lbs), utilizando uma selecção de 15° de “flaps” (recomendada para descolagem curta), necessitaríamos de 792 metros de pista. Perante a Massa de Descolagem Actual (ATOM) de 2180 kgs, o mínimo comprimento de pista teria que ser superior a 870 metros.

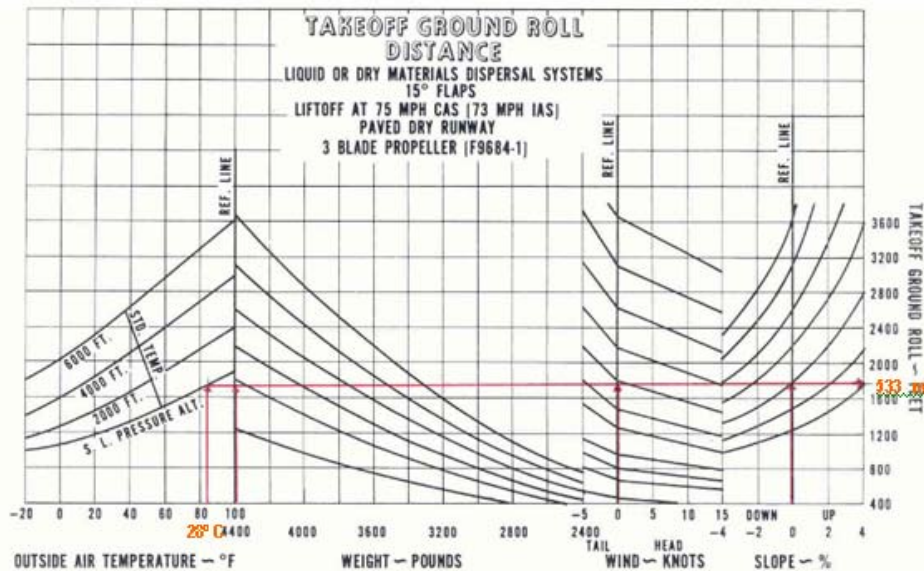
Gráfico Nº 3

Tendo em consideração a existência de um prolongamento de pista, para além dos primeiros 800 metros (pista efectiva), que poderá ser considerado como “clearway” e “stop way”, vamos determinar a distância mínima percorrida durante a descolagem (gráfico nº 3).

Nas mesmas condições referidas no cálculo anterior, a distância percorrida durante a descolagem seria de 533 metros, aumentando para 586, em face do excesso de Massa à Descolagem (ATOM).

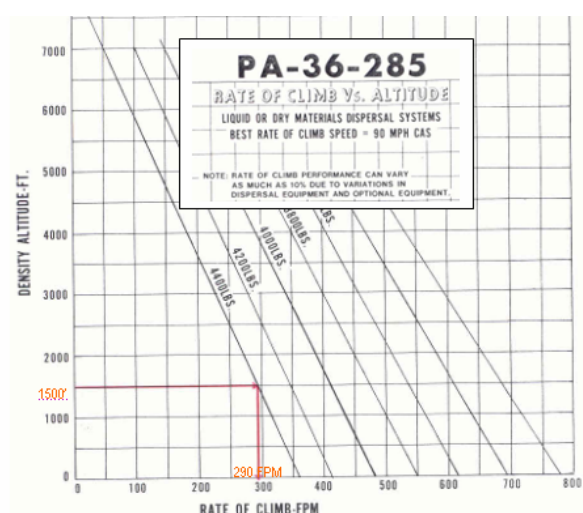
Gráfico Nº 5

Aplicando este valor no gráfico nº 5, para uma MTOM de 1995 kgs, com o motor à potência máxima de decolagem, deveríamos ter uma razão de subida de 290 pés por minuto (FPM). Considerando a penalização de 10% atribuída, a razão de subida real deveria ser de 260 FPM.

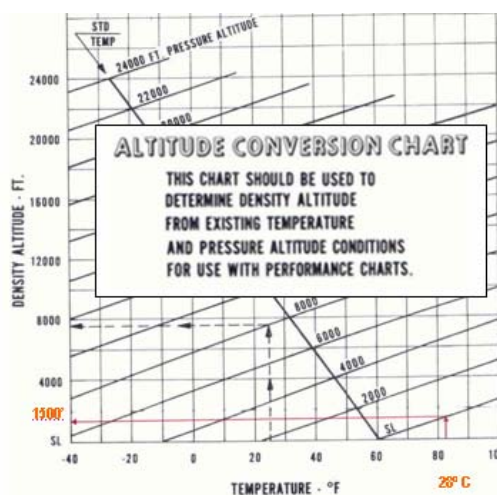
Gráfico Nº 4

No gráfico nº 4 verificamos que, para uma temperatura de 28° C, ao nível do mar, a altitude densidade é igual a 1500 pés, pelo que será este o valor de altitude a considerar para a determinação da razão de subida prevista, após a decolagem.
