MINISTÉRIO DAS OBRAS PÚBLICAS, TRANSPORTES E COMUNICAÇÕES
GABINETE DE PREVENÇÃO E INVESTIGAÇÃO DE ACIDENTES COM AERONAVES
GPIAA

RELATÓRIO FINAL DE ACIDENTE

PELICANO
SOVA KP-2U

CS-ULM

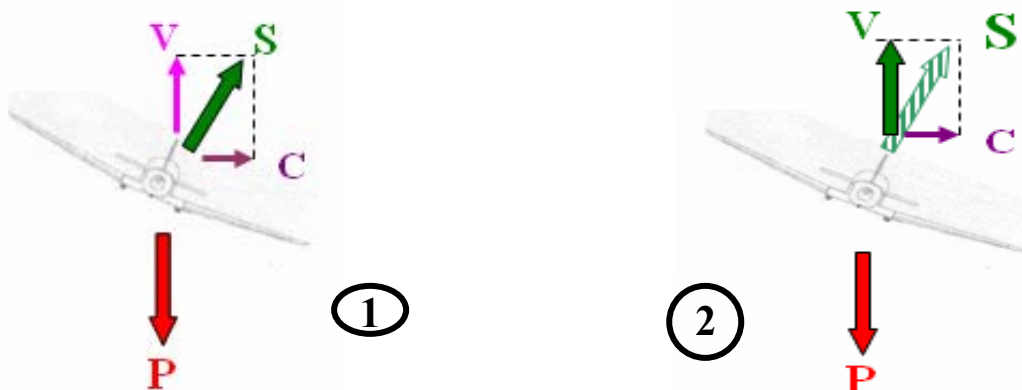
Quando se efectua uma volta, o vector da sustentação (**S**) divide-se em duas componentes, uma que corresponde à força centrípeta e puxa a aeronave para o centro da volta (**C**), e outra que se opõe ao peso e puxa a aeronave para cima (**V**).

Como podemos ver no esquema 1, o valor da componente vertical é inferior ao peso e, como tal, a aeronave terá tendência a perder altitude. Para que isso não aconteça há necessidade de aumentar o valor da sustentação **S**, de modo a que o vector **V** seja igual a **P** (esquema 2), o que se consegue aumentando o ângulo de ataque.
