MINISTÉRIO DAS OBRAS PÚBLICAS, TRANSPORTES E COMUNICAÇÕES
GABINETE DE PREVENÇÃO E INVESTIGAÇÃO DE ACIDENTES COM AERONAVES
GPIAA

RELATÓRIO FINAL DE ACIDENTE

ULTRALEVE MOTORIZADO

BRM LAND ÁFRICA

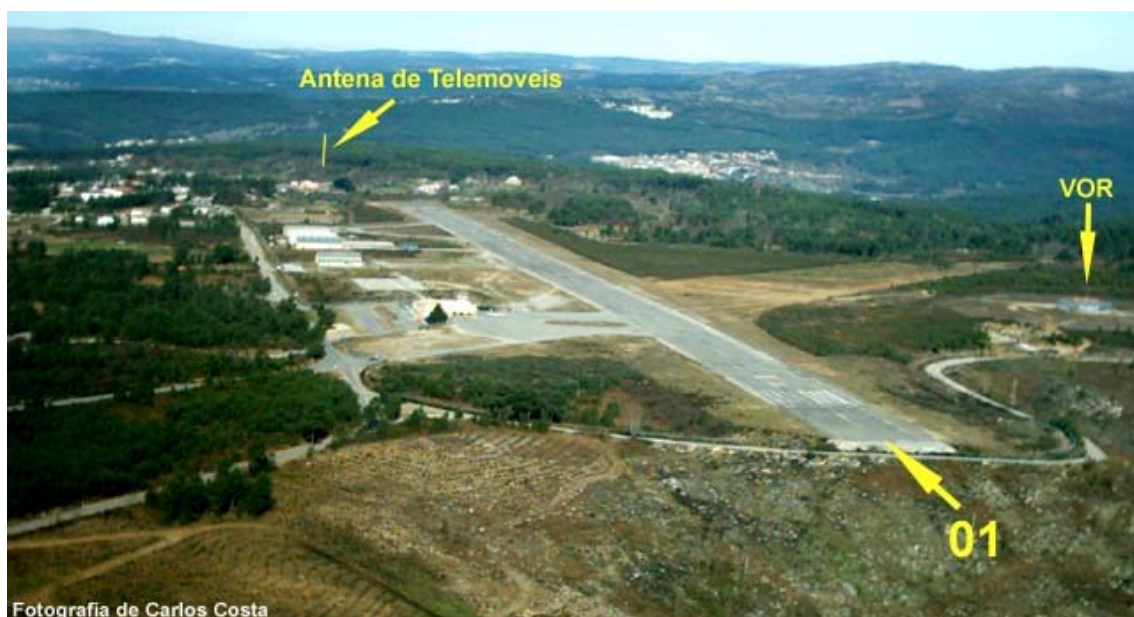
O Aeródromo Municipal de Viseu possui uma pista em asfalto sem declive, certificada para aeronaves ligeiras, orientada a 010º/190º, com 1200 metros de comprimento e 30 metros de largura. Está dotada de um sistema de navegação VOR e encontra-se localizada a 2060 pés de altura nos pontos geográficos N 40º 43,43', W 007º 53,37'. A 120 metros da soleira da 19 ergue-se uma rede de 1,20 metros de altura. A 1,5 NM, à direita da final para essa pista, foi montada uma antena de telemóveis com cerca de 25 m de altura.

Fig. 7– A pista do Aeródromo Municipal de Viseu.
