RELATÓRIO FINAL DE ACIDENTE
ACADEMIA AERONÁUTICA DE ÉVORA, SA
(AAE)

CS-DEH

Redondo – Barragem da Vigia

RELATÓRIO FINAL Nº 16/ACCID/2007

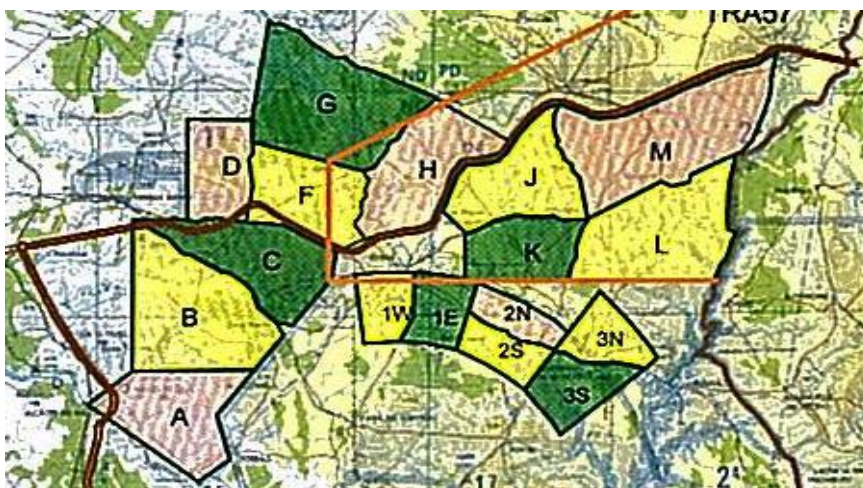
Fig. Nº1

O CS-DEH descolou da pista de Évora pelas 08:45 do dia 20 de Julho de 2007 com destino à área de trabalho "K" que contempla o espaço aéreo compreendido entre o chão e os 3500' (lower division), e entre os 4000' e FL 055 (upper division). Esta

área de trabalho situa-se a sul da Vila de Redondo e a sua projecção vertical abrange a barragem da Vigia.
