MINISTÉRIO DA ECONOMIA E DO EMPREGO  
GABINETE DE PREVENÇÃO E INVESTIGAÇÃO DE ACIDENTES COM AERONAVES

## RELATÓRIO FINAL DE INCIDENTE

PRIVADO  
EXTRA 300S

**N80LA**

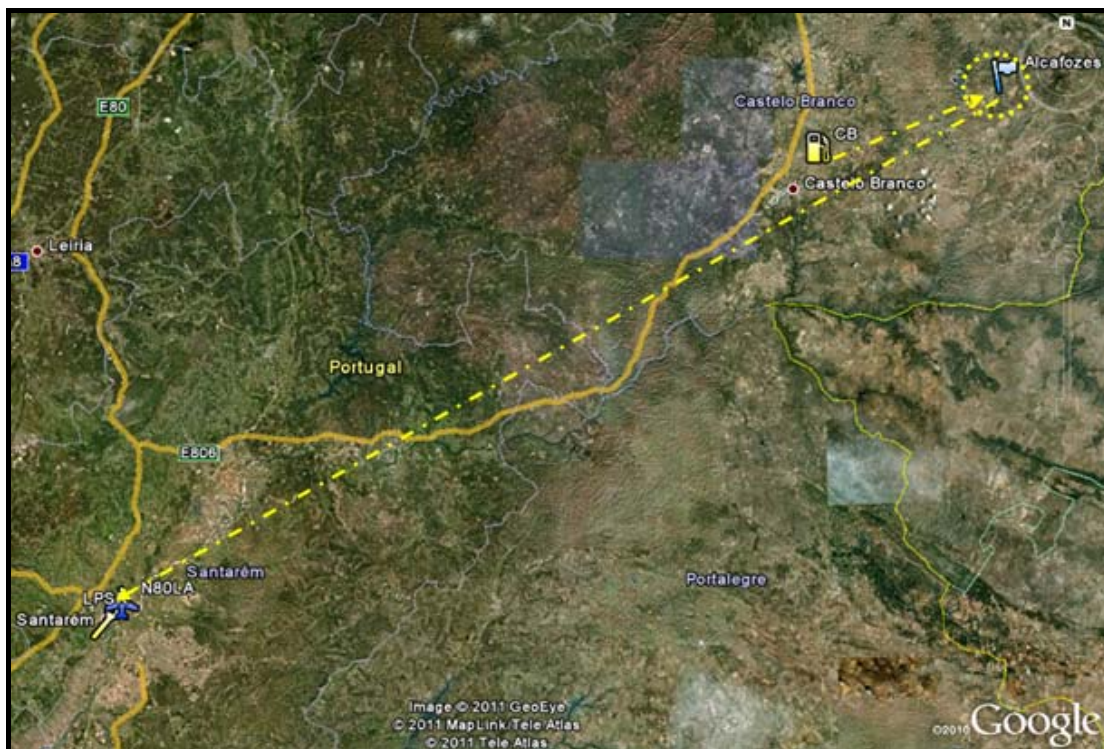
Figura Nº 1

A aeronave descolou às 11:40, para uma viagem de dez minutos até Alcafozes, onde teve que esperar durante mais cinco minutos, antes de iniciar a sessão de acrobacia de oito minutos, depois do que seguiu directamente para Santarém (*figura nº 1*).

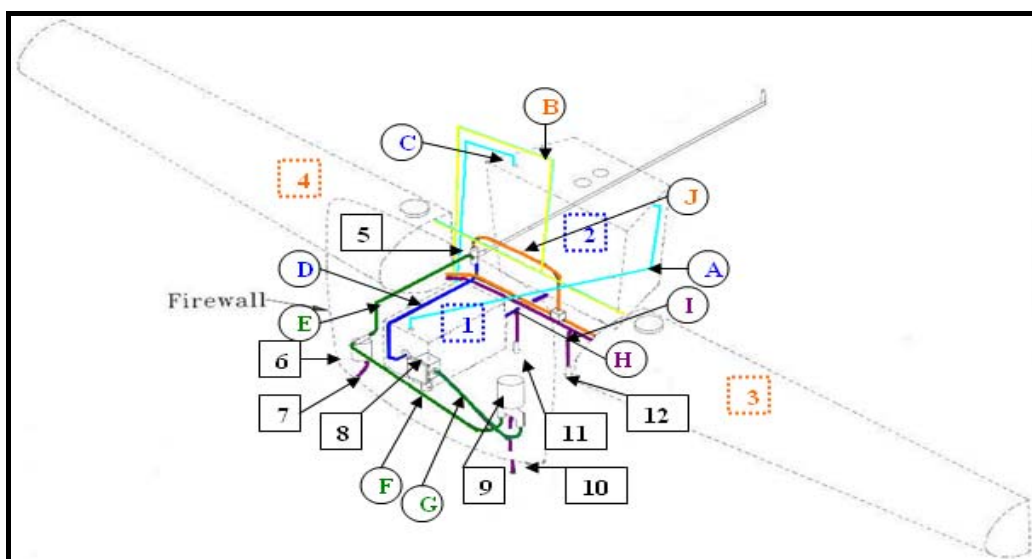
Figura Nº 6

O tanque Acro (1, *figura nº 6*), com a capacidade de 9L, incorporando um sistema de fornecimento de combustível em voo invertido, está montado na fuselagem, logo atrás da chapa para-fogo. Encontra-se ligado ao tanque Central (2), 42L de capacidade, montado atrás da longarina principal, por uma tubagem flexível (H). O abastecimento dos tanques Acro e Central é feito através de um bujão de enchimento, no topo da fuselagem. A ventilação do tanque Acro (A) é feita para o Central, o qual ventila para o exterior por um tubo (C) que termina no lado direito da fuselagem, junto da mola do trem de aterragem. A drenagem de ambos os tanques é feita através de uma válvula de dreno comum (11) situada debaixo da fuselagem, do lado direito, atrás do trem de aterragem.

A secção da raiz de cada asa, em frente das longarinas principais, forma um tanque integral de combustível com cerca de 150cm de comprimento (3 e 4, figura nº 6). Cada tanque da Asa, com a capacidade de 60L, tem um bujão de enchimento por gravidade e encontram-se interligados por linhas de combustível e de ventilação. O tubo principal de ventilação (B) termina no exterior da fuselagem, no lado direito da mola do trem de aterragem. A drenagem das linhas de combustível é feita através de uma válvula de dreno comum (12) situada debaixo da fuselagem, do lado esquerdo, atrás do trem de aterragem.
