MINISTÉRIO DAS OBRAS PÚBLICAS, TRANSPORTES E COMUNICAÇÕES
GABINETE DE PREVENÇÃO E INVESTIGAÇÃO DE ACIDENTES COM AERONAVES
GPIAA

RELATÓRIO FINAL DE ACIDENTE

Quinta do Mouchão do Inglês / ALPIARÇA

RELATÓRIO N° 09/ACCID/2008

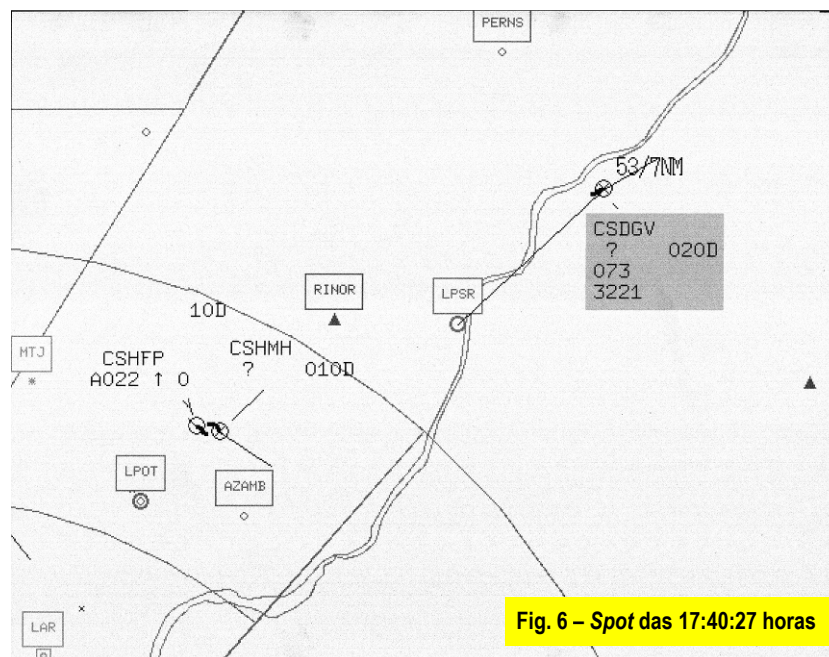
O *spot* seguinte (fig. 6), assinalado dois segundos após o registo do anterior, presume a altura da colisão entre as duas aeronaves: o *transponder* deixa momentaneamente de dar a altitude real da aeronave, constando das informações disponíveis apenas o indicativo (CS-DGV), a altitude autorizada (020), o movimento de partida (D), a velocidade do avião (073), o código identificativo (3221), a posição (53) em relação ao aeródromo de Santarém e a distância em relação a este: 7NM.

Outra possibilidade, e uma vez que este *spot* (fig. 5) está apenas dois segundos desfasado do seguinte, poderá ser o de este constituir o efeito inicial provocado pela colisão que veio a suceder, testemunhada no *spot* da fig. 6 quando, momentaneamente, o *transponder* deixou de noticiar a altitude real da aeronave e se perdeu a informação da sua atitude.

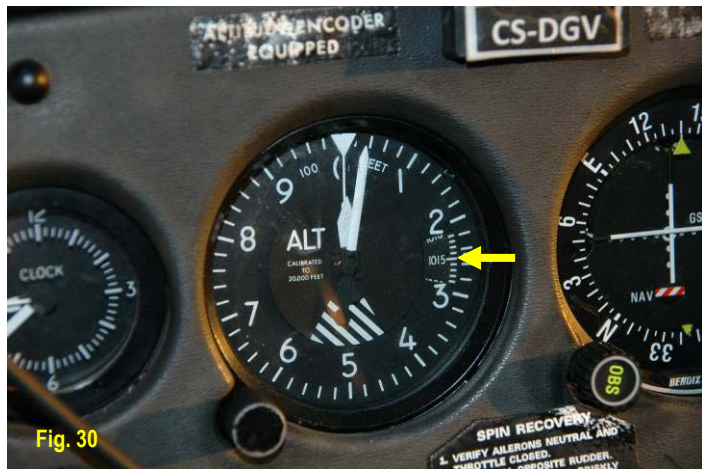
Fig. 30

- Para além das pesquisas efectuadas, que levaram à listagem apresentada no capítulo 1.12 – **Informação sobre o impacto e os des- troços**, verificou-se que a janela de Kholzman do altímetro apresentava o correcto valor de QNH (1015 hPa) fornecido pelo FIS (fig. 30).
- Verificou-se também que os comandos de mistura de combustível, de potência do motor e os magnetos se encontravam em OFF, procedimento usado em aterragens de emergência (Fig. 31).
- Os emissores rádio desta aeronave estavam desligados. Depois de reposta a energia eléctrica verificou-se que:
 - O *transponder* tinha o código 3221 inserido;
 - A estação de VHF COMM revelava, como activa, a frequência 123,55 Mhz e, em *standby*, a frequência de LIS MIL: 123,75 Mhz.

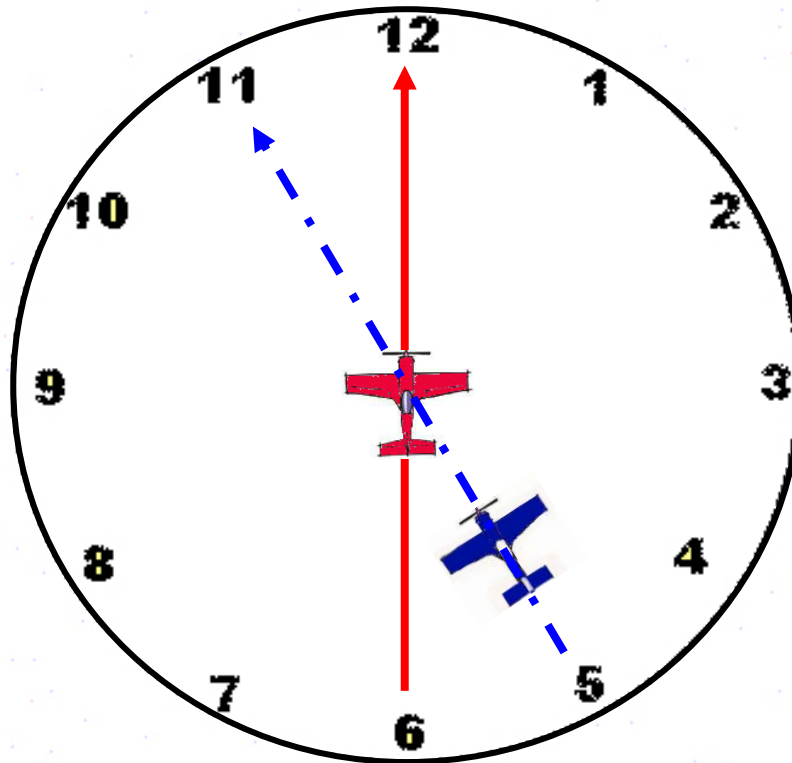
A aproximação do Piper ao Cessna fez-se à mesma altitude, segundo uma trajectória que cruzou o rumo deste num ângulo aproximado de 30°, tendo em conta que o piloto do primeiro avião se situou nas 5 horas em relação ao segundo (fig. 36).

Fig. 36 – Posição relativa do Piper (representado a azul) e do Cessna (caracterizado a vermelho).

Esta afirmação é coerente com os indícios detectados no Cessna, em consequência do abalroamento do Piper:

- A marca de pneu na *skin* da asa direita do Cessna (fig.18) foi provocada pelo trem principal direito do Piper;
- Aquilo que pareceu ao piloto do Cessna como sendo uma carenagem de trem a passar à frente não foi mais do que o próprio trem de nariz do avião abalroador a provocar a moessa na proa do Cessna (fig. 15);
- Admite-se que, nesse momento, o hélice do Piper, porque apresenta um entalhe no bordo de fuga, com característica de toque em perfil afiado (pormenor da fig. 27), tenha atingido o hélice do Cessna, provocando a sua separação e a consequente entrada em *overspeed* do motor deste último avião, como atestam os danos internos detectados;
