MINISTÉRIO DAS OBRAS PÚBLICAS, TRANSPORTES E COMUNICAÇÕES  
GABINETE DE PREVENÇÃO E INVESTIGAÇÃO DE ACIDENTES COM AERONAVES  
**GPIAA**

## RELATÓRIO FINAL DE INCIDENTE

**Boeing B-737/300F**

RELATÓRIO FINAL Nº 07/INCID/2008

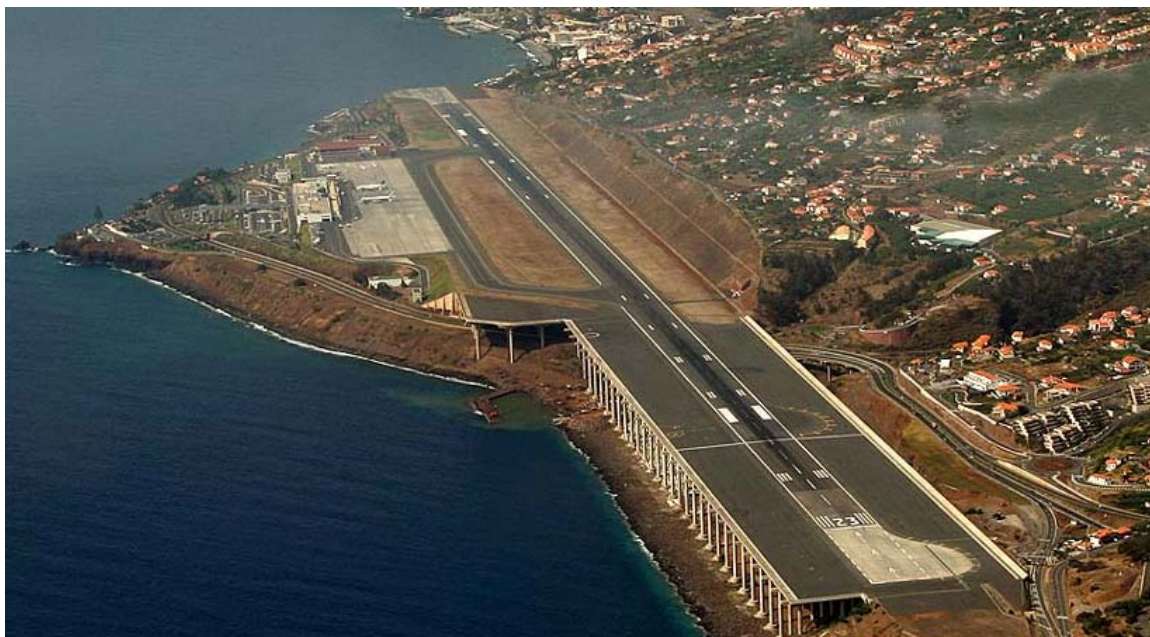
Figura Nº 4

Situado no lado oriental da ilha, a cerca de 13km da cidade do Funchal, o aeroporto da Madeira está certificado para operação de todo o tipo de aeronaves, até “*wide body*”, sendo servido por uma pista com 2781m, orientada na direcção 050°/230° a 192' de altitude (*figura nº 4*).

Para ocidente (lado terra) o terreno sobe muito rapidamente e muito próximo da pista. Este facto provoca frequentes variações do vento, associadas a formação de turbulência, cizalhamento do vento (*wind shear*) e “*micro bursts*”, o que obrigou ao estabelecimento de procedimentos específicos e à obrigatoriedade de uma qualificação especial das tripulações (veja-se AIP Portugal 2.20.2).

Com um gradiente médio de 0.55%, e com “*grooving*” na zona central da faixa de aterragem, entre as cabeceiras, o escoamento das águas pluviais era eficiente. Só as zonas de cabeceira foram deixadas lisas e com o pavimento de cimento.

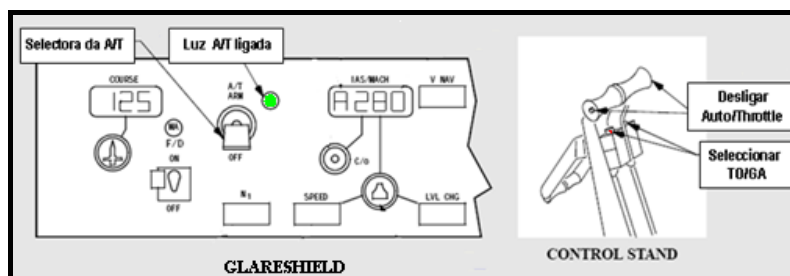
Figura Nº 9

A interligação do piloto com o sistema de A/T é conseguida através do selector de “A/T”, no *glareshield* e dos interruptores “TO/GA” e “Disconnect”, nas manetes (figura nº 9).

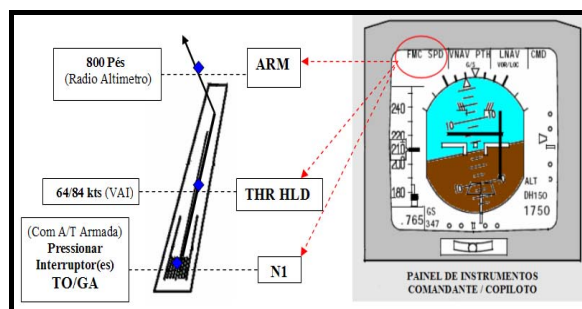
Figura Nº 10

O estado e modo de operação da A/T são indicados no topo do Indicador Electrónico de Atitude (EADI), coluna da esquerda (*figura nº 10*), em ambos os painéis de instrumentos (Comandante e Copiloto).

Durante a corrida de descolagem, depois de engatar “TO/GA”, as manetes não podem ser reposicionadas manualmente antes dos 84kts (64kts para versões mais antigas) e aparecer a indicação “THR HLD”, ou depois de ter passado os 400’ (rádio altímetro) e engatar o modo “ARM”, a não ser que a A/T seja desligada.

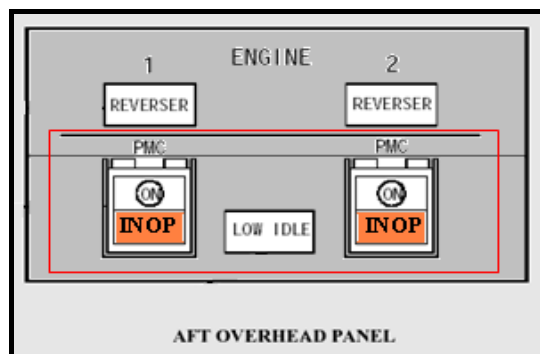
Figura Nº 11

Em caso de mau funcionamento de qualquer PMC, acima de 46% N2, ou em caso de ser desligado, acende uma luz âmbar “INOP” no painel superior posterior (*figura nº 11*).

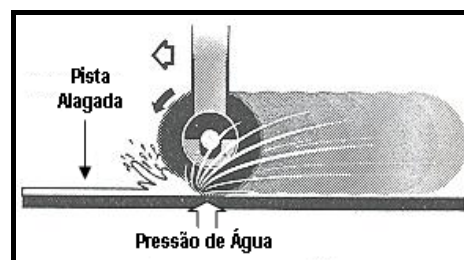
Figura Nº 12

A altas velocidades, o movimento do pneu para a frente tende a deslocar uma grande quantidade de água. Esta acção de deslocamento gera uma pressão de água suficiente para levantar o pneu e separar grande parte da superfície de contacto da superfície da pista. Este fenómeno é conhecido como hidroplanagem dinâmica (*figura nº 12*).

Em situações extremas, o pneu pode descolar completamente da pista e deslizar à tona da água, como um “ski” aquático. Nestas condições deixa de haver efeito de travagem e coordenação de volta (*cornering*).

***O EC-KDJ nunca atingiu, durante a tentativa de descolagem, uma velocidade suficiente, nem a quantidade de água era bastante para que este fenómeno se manifestasse. Faltaram o primeiro e segundo elementos.***

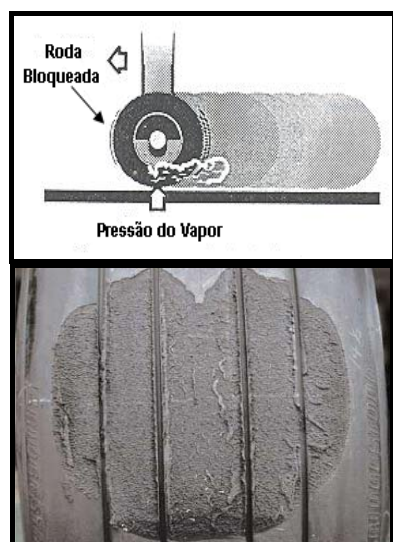
Figura Nº 13

Há outro tipo de hidroplanagem que pode acontecer quando o pneu, mesmo em contacto com a superfície da pista, se encontra bloqueado ou com baixa rotação e a aeronave se desloca com velocidade acima de 20kts.

A fricção desenvolvida pela derrapagem do pneu provoca um grande aquecimento do piso de borracha. O calor resultante provoca a evaporação da água, gerando vapor, o qual cria um aumento da pressão sobre a superfície de contacto. O vapor a alta temperatura provoca o derreter da borracha, invertendo o processo de vulcanização e alterando as características da borracha, que fica com um aspecto irregular (*figura nº 13*).

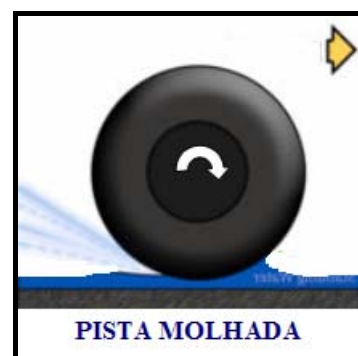
Figura Nº 14

O pneu não consegue penetrar no fluído e rola ao de cima dessa película (*figura nº 14*).

Esta hidroplanagem viscosa pode ocorrer a velocidades muito inferiores à hidroplanagem dinâmica mas precisa que haja uma superfície lisa ou escorregadia, tal como uma pista contaminada com óleo, poeira ou resíduos de borracha, coberta por uma fina película de água. Os topos das pistas, quando molhados, geralmente, satisfazem esta condição.

**O EC-KDJ não atingiu o mínimo de velocidade para entrar num processo de hidroplanagem dinâmica ou de reversão de borracha, no entanto eram bem visíveis as marcas de derrapagem na pista, o que confirmava a ocorrência de hidroplanagem viscosa. Esta foi provocada pela presença de poeira sobre uma superfície lisa e contaminada, coberta por uma ligeira película de água.**
