RELATÓRIO FINAL DE INCIDENTE

KAMOV KA-32

CS-HMN

RELATÓRIO FINAL Nº 02/INCID/2008

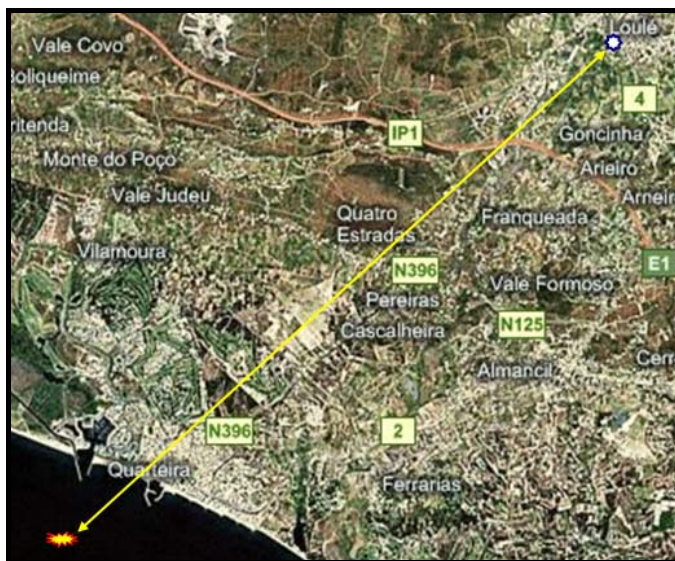
Figura Nº 1

A aeronave dirigiu-se para o mar, cerca de duas Milhas Náuticas (NM) a sul de Vilamoura (*figura nº 1*), local onde se encontrava uma embarcação de apoio e que iria servir de navio em emergência, de onde seria necessário efectuar a evacuação das vítimas.

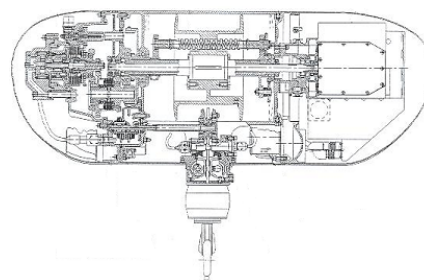
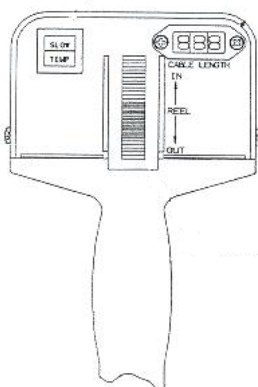
Conjunto do Guincho de Recuperação:

- P/N: 00462ASSY44311-10-2
- S/N: 00028
- CPN: 78286 SOC N: 92850/02805
- S/N: B 447

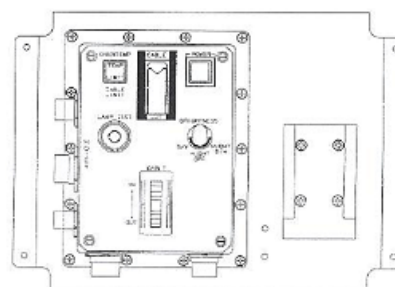
Controlo Manual do Operador:

- P/N: 3HRL4ASSY49500-721
- S/N: 00003
