RELATÓRIO FINAL DE ACIDENTE

COLOMBAN MC-15

F-PYNN

RELATÓRIO FINAL DE ACIDENTE Nº 38/ACCID/2009

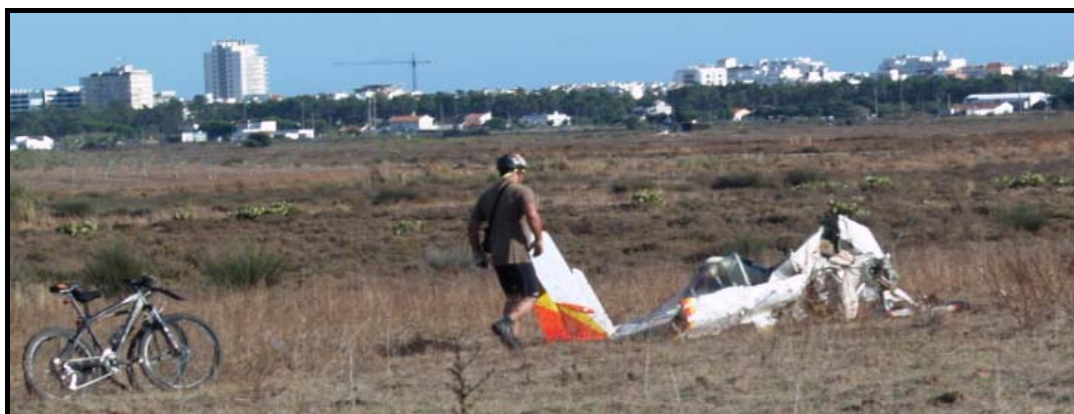
Figura Nº 3

Quando as primeiras testemunhas (*figura nº 3*) chegaram ao local o piloto encontrava-se inanimado, no seu lugar e com os cintos amarrados, vindo depois a ser declarado cadáver, quando da chegada dos meios de socorro.

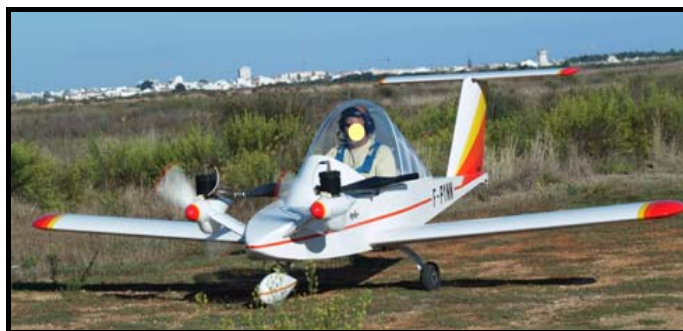
Figura Nº 5

Avião monoplano de asa baixa, revestimento metálico, com trem triciclo não escamoteável (*figura nº 5*), era uma aeronave experimental produzida em "kit", com capacidade para uma pessoa, uma Massa Máxima à Descolagem (MTOM) de 182kg e as seguintes referências (*quadro nº 3*):

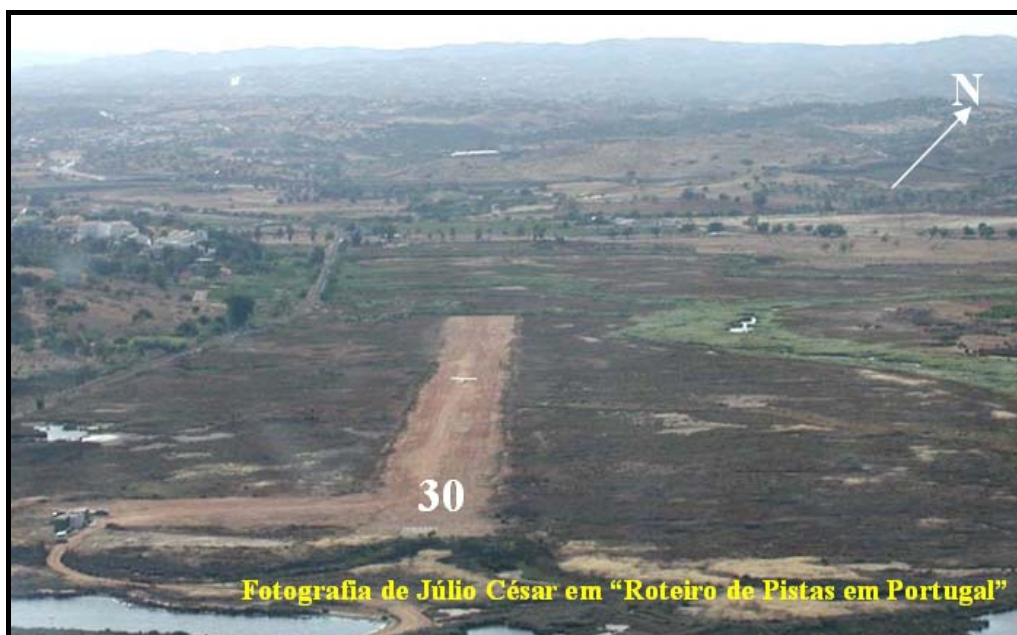
Figura Nº 6

A pista da Praia Verde (*figura nº 6*) fica situada 2km a Noroeste de Monte Gordo, no Algarve, sendo propriedade particular e a sua operação sujeita a autorização prévia. Tendo feito parte da lista de aeródromos referidos no Manual do Piloto Civil, a pista foi encerrada pela Autoridade Aeronáutica em 08-08-1996. Na data do acidente, o estado de limpeza da pista era substancialmente diferente, conforme figura nº 1 (pag. 5), pelo que o piloto teve necessidade de efectuar uma limpeza prévia.
