RELATÓRIO FINAL DE ACIDENTE

PA34 – 220 SENECA

OO-TML

RELATÓRIO FINAL Nº 35/ACCID/2009

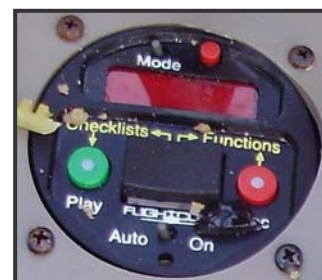
Figura 2.

O DVRi-XT encontrava-se no painel de instrumentos e apresentava-se intacto. O equipamento foi entregue numa empresa certificada para extracção de informação. Os peritos da empresa não identificaram qualquer registo de comunicações, apenas ruído.

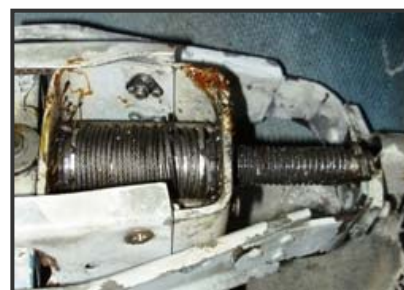
Figura 7.

O actuador do compensador de profundidade foi encontrado numa posição extrema de *pitch down*.

Os registos dos radares revelam que a aeronave entrou, repentinamente, numa descida acentuada. Por outro lado, o actuador do compensador de profundidade foi encontrado numa posição extrema de *pitch down* (ver figura 7) o que indicia uma ocorrência do tipo *run away trim*.

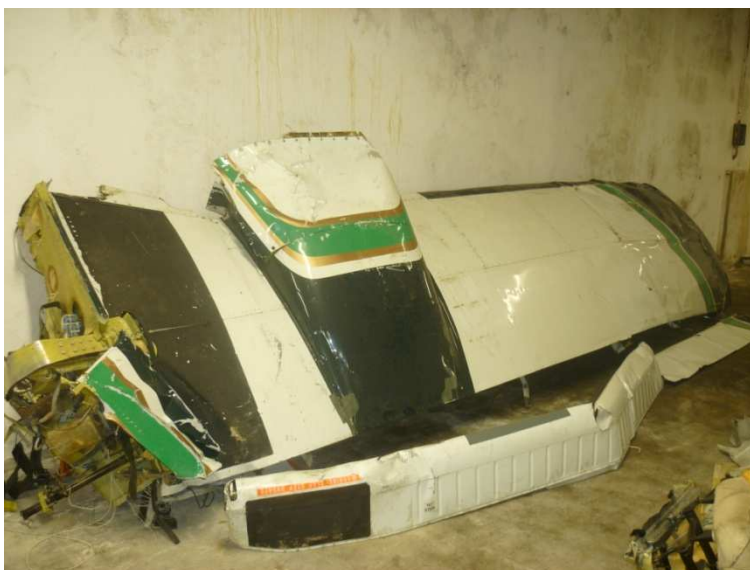
A asa direita apresenta um estado limitado de deformação generalizada (observe-se a Fig. 5), parecendo indicar que esta ter-se-ia soltado antes de ter embatido com o solo. Há, apenas, a salientar uma deformação ligeira do intradorso junto à ponta de asa, o

Fig. 5 – Estado geral de deformação da asa direita.

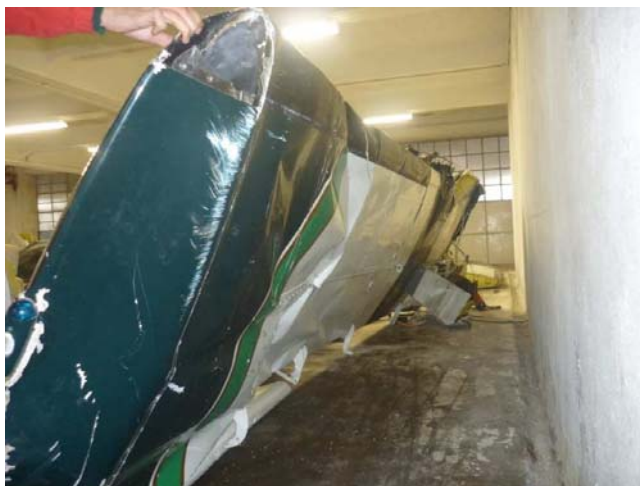
qual apresenta marcas de instabilidade estrutural, em forma de vincos (ou rugas) orientados a cerca de 45°, como se vê na Fig. 6. Este tipo de deformação da estrutura está, habitualmente, associado a esforços de corte no revestimento que resultam, por sua vez, de cargas de torção aplicadas à asa.

Fig. 6 – Presença de marcas de instabilidade estrutural no revestimento do intradorso da asa direita, junto à ponta de asa.

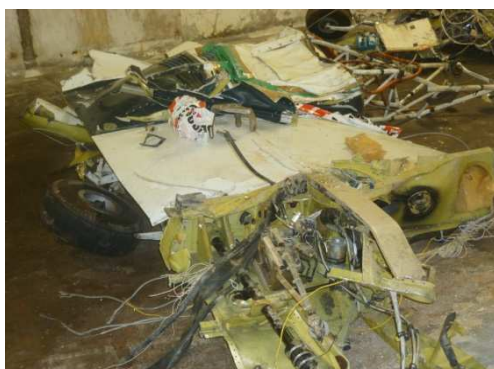
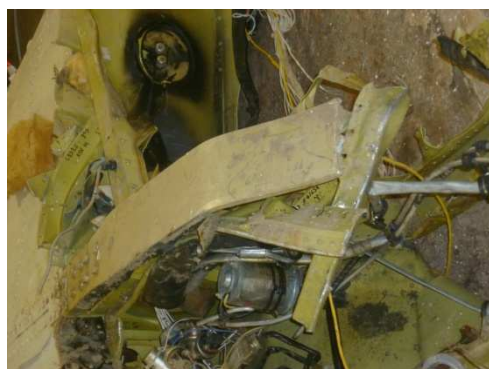
Por seu turno, a asa esquerda apresenta um nível de deformação generalizada superior, embora, neste caso, não se tenha verificado um esforço de flexão tão acentuado na longarina principal, tal como se pode observar nas imagens da Fig. 7. Apesar disso, a asa foi encontrada no local do acidente partida em duas secções, as quais se separaram numa estação próxima da zona de fixação com o motor (ver Fig. 7a) e Fig. 8). No caso desta superfície alar, o berço do motor foi encontrado ainda acoplado à estrutura da asa.

Fig. 7 - a) Estado geral de deformação da asa esquerda; b) pormenor da deformação da longarina da asa esquerda junto à raiz.

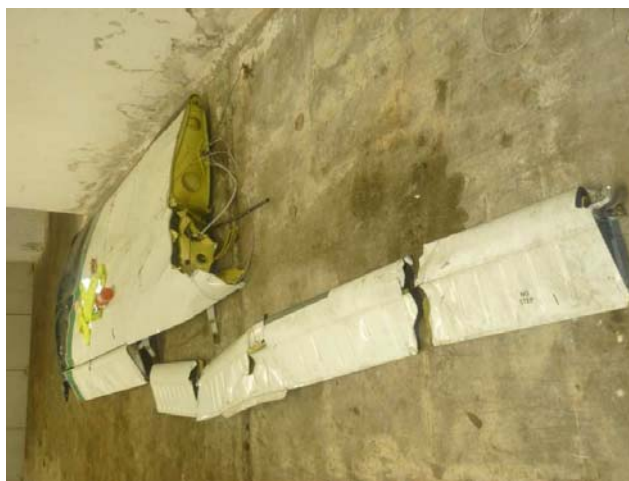
Fig. 8 – Imagem da ponta de asa esquerda e do flap esquerdo.

O flap da asa esquerda foi um dos componentes que mereceu maior atenção por ter sido o primeiro componente a ser encontrado, em termos de disposição espacial, no local do acidente. O estado geral em que este componente foi encontrado pode ser observado através da Fig. 8. Como se constata, o flap foi encontrado desacoplado da asa e partido em três secções distintas. Segundo uma informação fornecida pelo GPIAA, o fabricante da aeronave recomenda uma inspecção a este componente a cada 200 horas, tendo em vista a determinação de possíveis focos de corrosão galvânica na zona das articulações e apoios do flap. Assim sendo, decidiu-se inspecionar este componente para avaliar a possibilidade de danos por corrosão que levassem à sua falha catastrófica. Das análises microscópicas efectuadas, não foi detectado qualquer vestígio de corrosão no dito componente, pelo que se poderá afastar esta hipótese de modo de ruína.

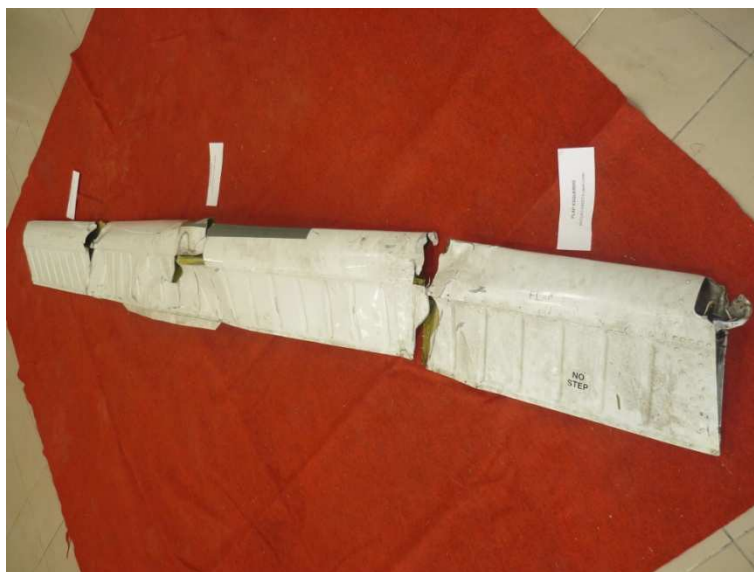
No entanto, o estado de deformação dos apoios do flap permitem concluir que este componente foi, muito provavelmente, separado da asa durante o voo. A Fig. 9 ilustra de forma inequívoca os esforços de corte na vizinhança dos apoios do flap que levaram a que a chapa do revestimento fosse literalmente rasgada aquando da separação deste componente.

Fig. 9 – Flap da asa esquerda, com sinais evidentes de arrancamento na zona de fixação à asa, junto aos apoios e articulações.

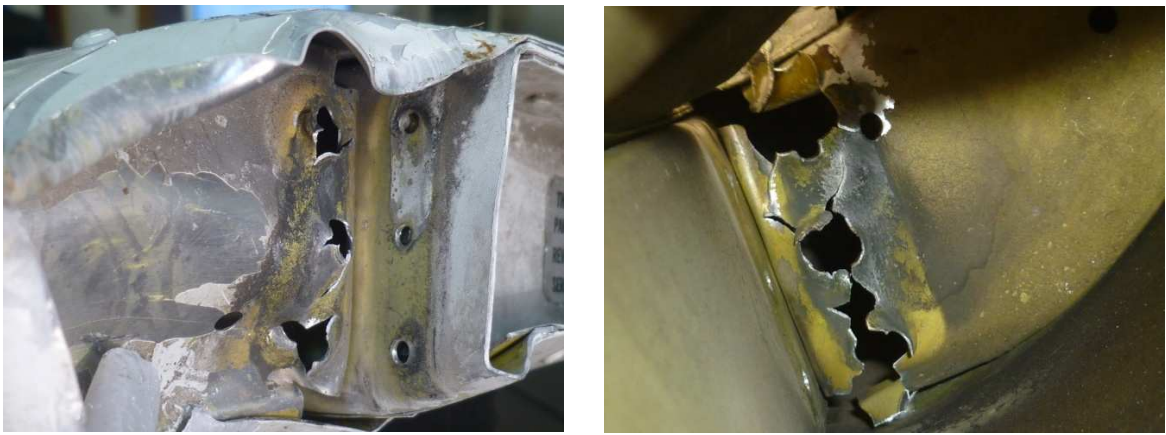
Fig. 11 – Dois exemplos de esforços de corte devido a arrancamento na vizinhança dos rebites das zonas de fixação do flap

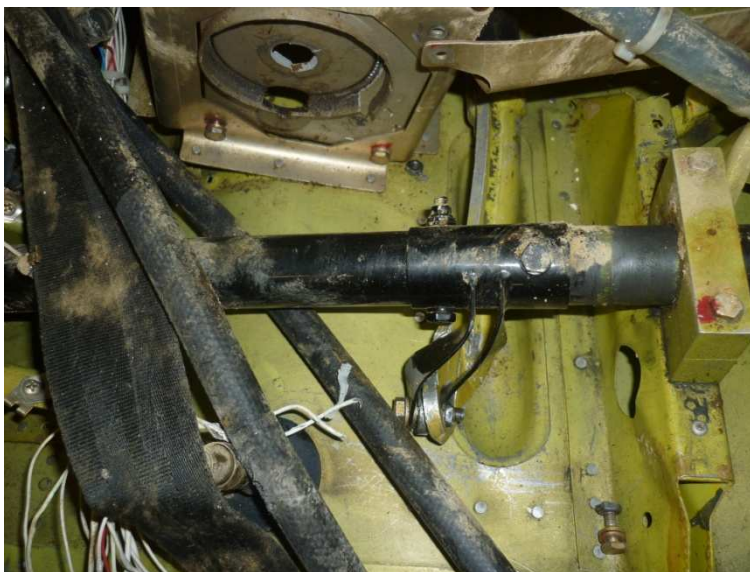
deformação no sentido da asa esquerda, como se poderá visualizar com maior detalhe na Fig. 13.

Fig. 13 – Pormenor do estado de deformação da ferragem de fixação do parafuso sem-fim ao tubo de torção de accionamento dos flaps.

Também, da Fig.13 se pode igualmente concluir que o tubo de torção se deslocou no sentido da asa esquerda, facto visível pela zona de diferente aspecto superficial (mais limpo) à esquerda do mancal de suporte visível na imagem. Este movimento do tubo de accionamento dos flaps parece contrariar o tipo de deformação verificada na ferragem de fixação ao parafuso sem-fim. No entanto, durante a visita efectuada à Academia Aeronáutica de Évora, houve oportunidade de observar um sistema idêntico pertencente a uma aeronave semelhante, tendo sido constatado que esta ferragem, em condições normais, está montada com um ligeiro desalinhamento para a esquerda em relação ao parafuso sem-fim (veja-se a Fig.14). Ora, este desalinhamento pode provocar uma componente de força coerente com a deformação detectada no guinhol da aeronave acidentada face à aplicação de um elevado momento de torção no tubo de accionamento dos flaps. Para que este momento atinja um valor significativamente elevado e suficiente para causar tal deformação, é provável que se tenha verificado uma carga actuante nos flaps acima do valor de projecto para este tipo de sistema. Finalmente, o tubo de torção usado para accionamento dos flaps foi encontrado partido na zona central da fuselagem e junto à raiz da asa direita. O aspecto da superfície de fractura é aquele visível na Fig. 15. Como se observa, o tubo apresenta indícios de deformações causadas por esforços de compressão, resultando numa instabilidade localizada nas paredes do tubo na vizinhança da zona de fractura.

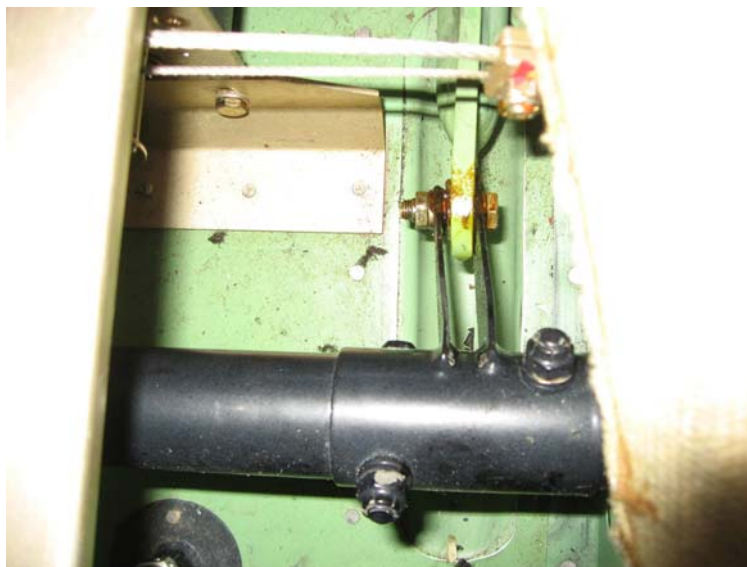
Fig. 14 – Pormenor do desalinhamento da ferragem de fixação da rótula do parafuso sem-fim ao tubo de torção de accionamento dos flaps num avião idêntico observado na Academia Aeronáutica de Évora.

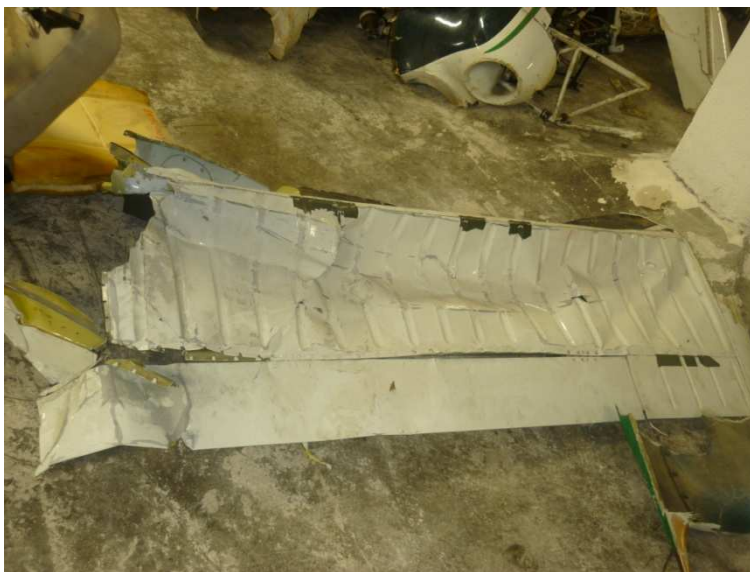
Começando pelo leme de profundidade, a primeira constatação evidente resultante da observação directa dos destroços da aeronave prende-se com o elevado estado de deformação generalizada deste componente, conforme se poderá avaliar através da imagem da Fig. 16. Efectivamente, o revestimento metálico desta superfície evidencia uma forte deformação no sentido descendente (i.e., do extradorso para o intradorso) em torno da longarina principal, tal como se vê na Fig. 17. Não nos parece plausível que este tipo de deformação tenha ocorrido em virtude de qualquer impacto desta superfície com o solo, até porque são escassas as marcas de sujidade ou a presença de elementos do terreno que apoiassem esta hipótese. Ao invés, o tipo de deformação do revestimento aponta para um carregamento uniformemente distribuído ao longo da envergadura da superfície horizontal, muito provavelmente devido a um elevado esforço aerodinâmico de aplicação súbita. O facto da deformação ter ocorrido de cima para baixo, faz crer que o movimento que esteve na sua origem se desenvolvesse no sentido oposto, i.e., de baixo para cima. Note-se que o tipo de estrutura interna do leme de profundidade é bastante simples, com poucos elementos de reforço, pelo que a aplicação de um factor de carga elevado poderá induzir uma forte deformação neste componente devido à sua rigidez limitada em condições de solicitação mecânica para além do ponto de projecto.

Fig. 17 – Deformação do revestimento do leme de profundidade em torno da longarina principal.

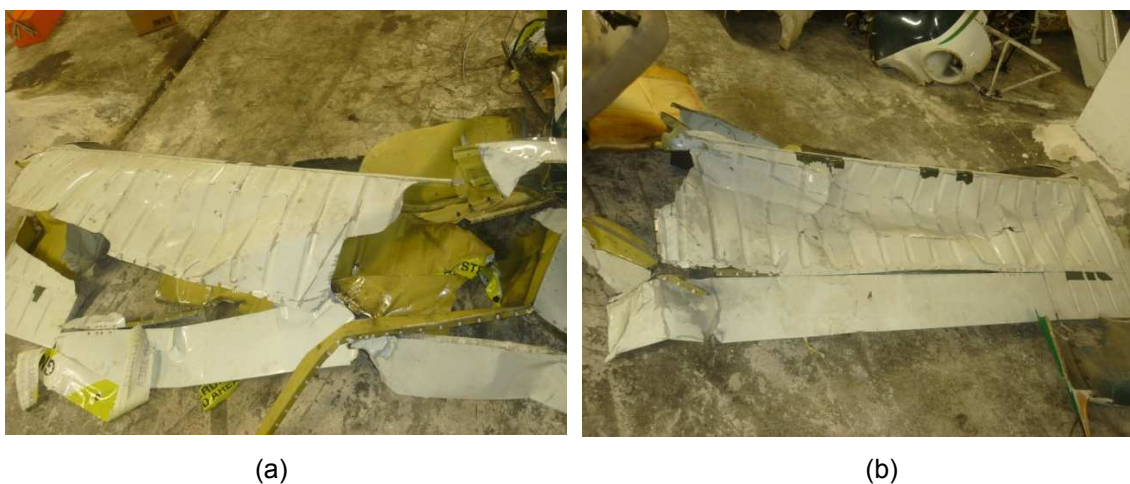
Ainda relativamente à superfície horizontal, observou-se que o compensador apresentava um elevado estado de deformação no lado esquerdo da aeronave, apesar de se manter ainda, em parte, acoplado ao leme de profundidade (veja-se a Fig. 18).

Fig. 18 – Estado de deformação do compensador e leme de profundidade: a) secção esquerda; b) secção direita.

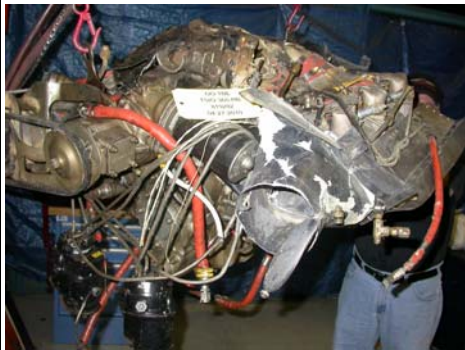
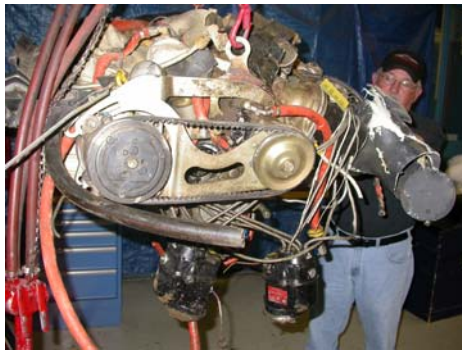
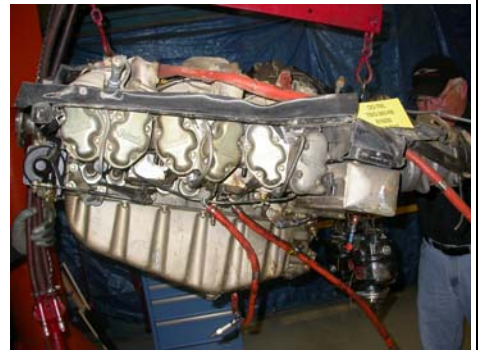
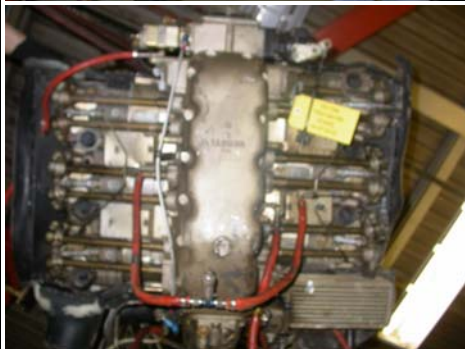
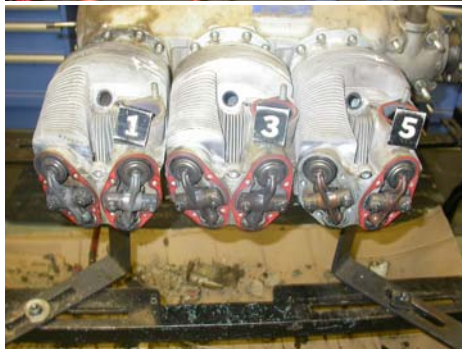
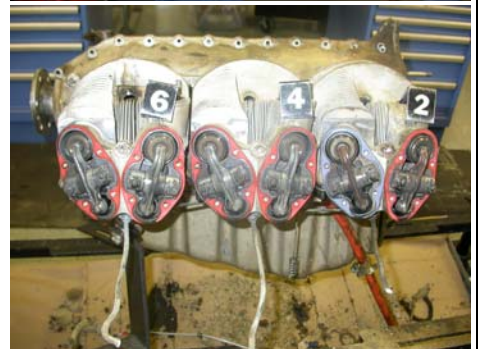
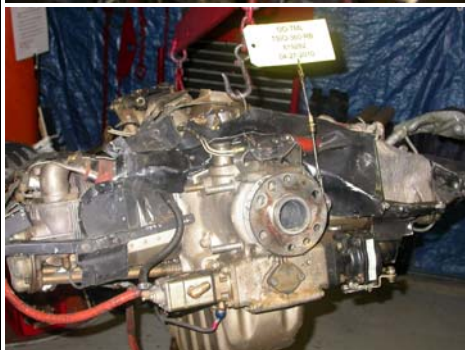
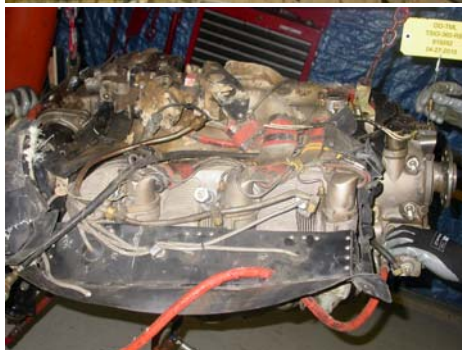
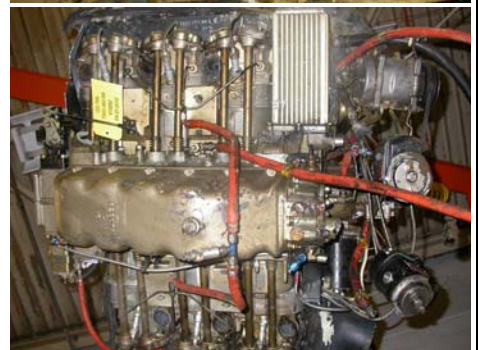
EXTERNAL INSPECTION OF ENGINE: The engine exhibited impact damage and the turbocharger, both magnetos, the vacuum pump, and the alternator were separated.

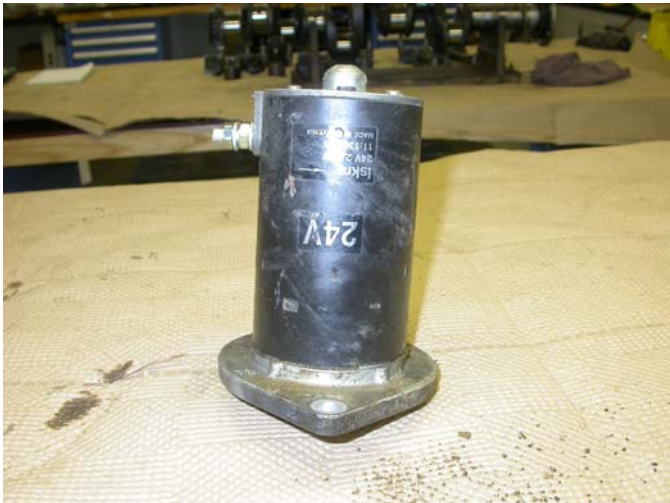
Condition: The starter rotated by hand and was intact and exhibited impact damage.

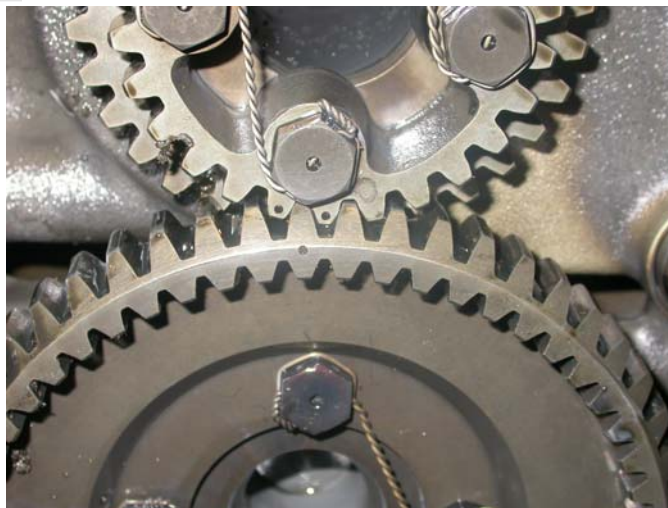
Crankshaft to Camshaft Timing

The crankshaft to camshaft timing was verified by the alignment of the gear's timing marks.

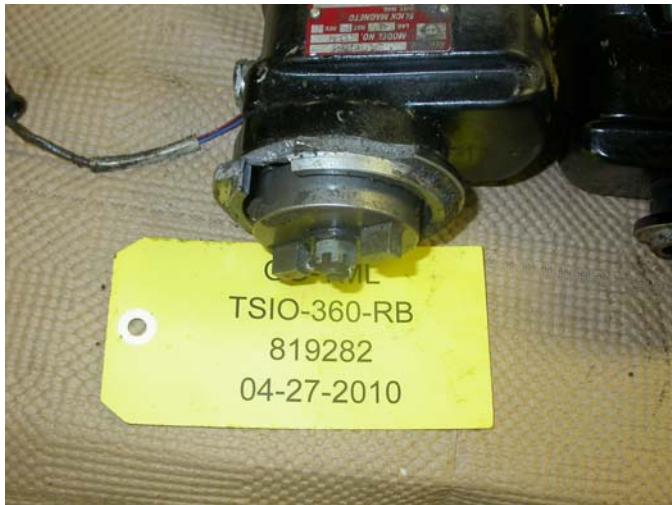
Condition: The right-hand magneto would not rotate. It was disassembled and the points were impact damaged. The magneto also had impact damage on the mounting flange.

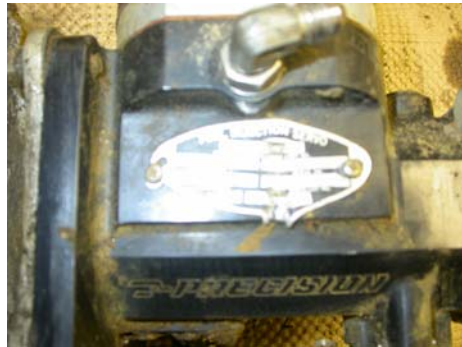
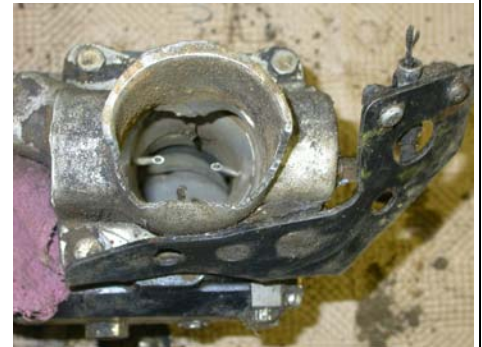
Condition: The fuel control unit was in place on the engine and exhibited impact damage.

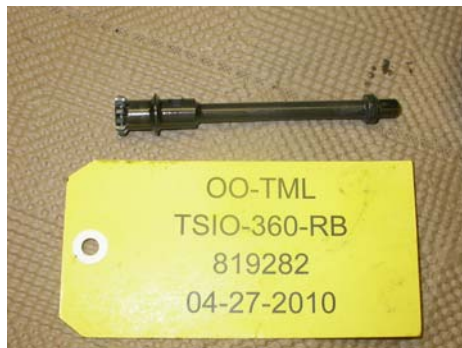
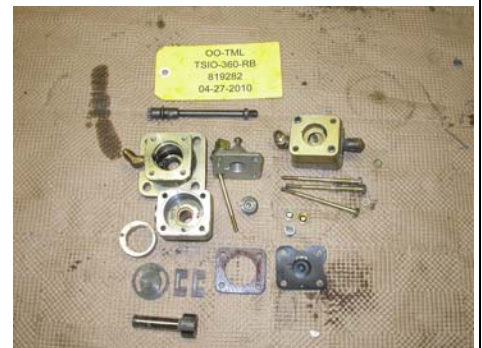
Fuel Pump Manufacturer: TCM Part Number: 654351-4A1 Serial #: B07EA052R

Condition: The fuel pump drive shaft turned freely and there were no abnormalities present. The fuel pump drive was intact and undamaged. The pump was disassembled and no internal damage was observed.

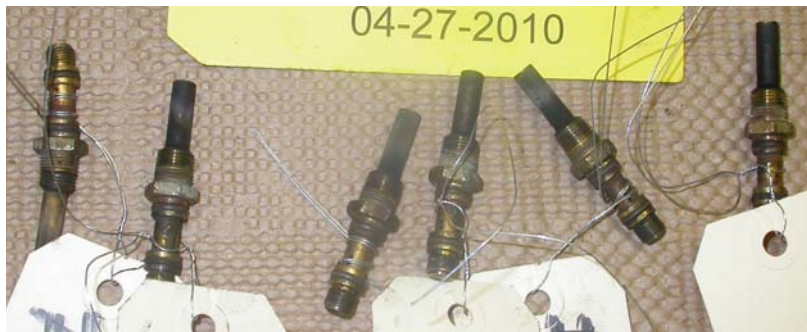
Condition: The fuel nozzles were unrestricted and exhibited normal operating signatures. The fuel lines were separated and impact damaged.

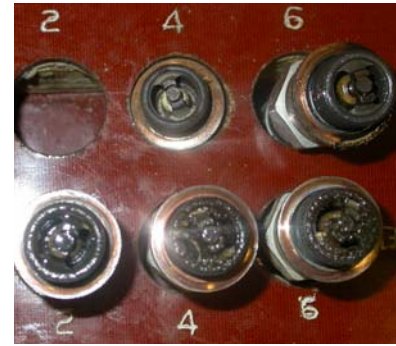
Spark Plugs Manufacturer: Champion Part number: RHM-38E

Condition: The number two top spark plug was missing. The remaining top and bottom sparkplugs had normal wear signatures in accordance with the Champion aviation check-a-plug comparison chart. The number two top spark plug was later located and it had normal wear signatures.

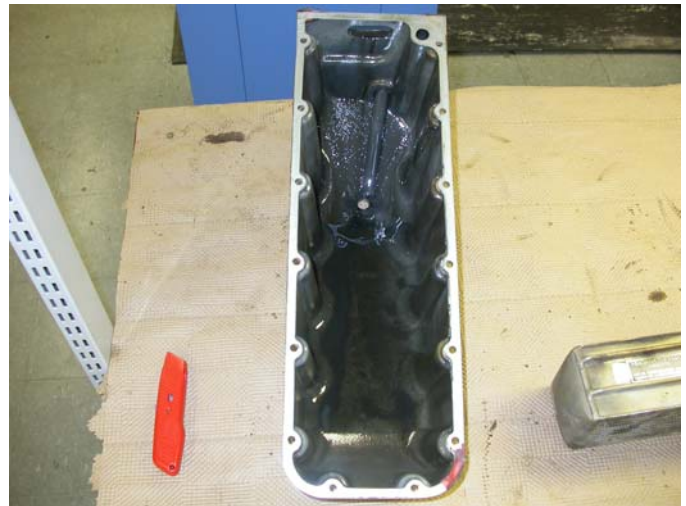
Oil Sump Condition: The oil sump was undamaged and exhibited normal operating signatures. The oil sump was drained and a small amount of oil was recovered. The oil was dark in color.

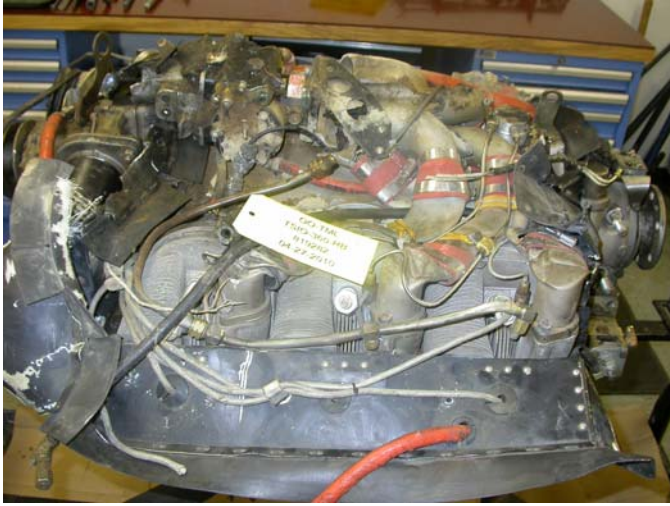
Induction System

Condition: The induction system had heavy impact damage and was mostly crushed.

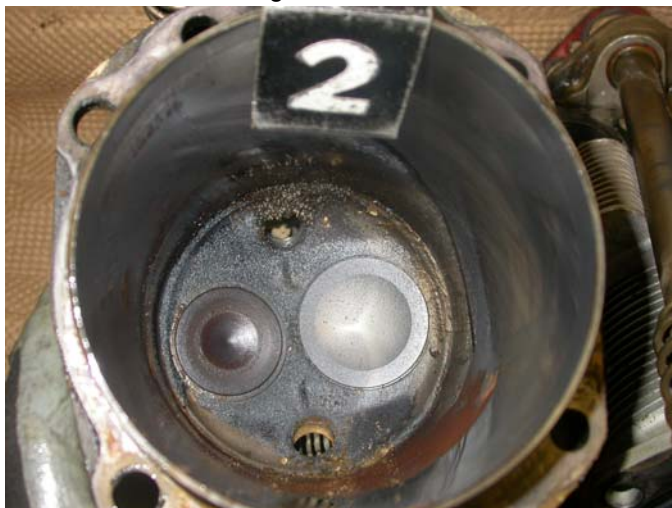
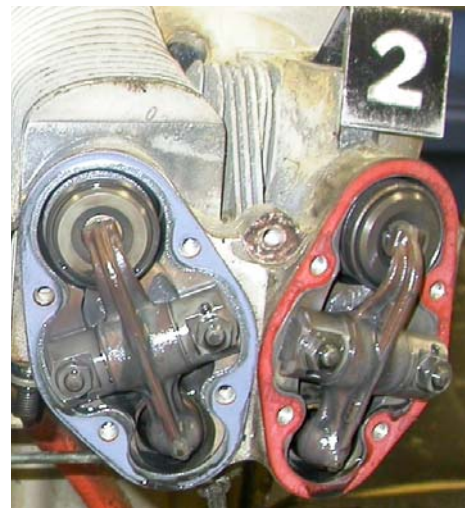
Cylinder #2 Part Number: 655479A11 Head Date: 3/07 Barrel Surface: Steel
Serial #: AC07BB108 Work Order Numbers: None

Condition: The spot putty was not evident on the cylinder hold-down nuts. The cylinder combustion chamber had a normal amount of combustion deposits and the bore condition was free of scoring and undamaged. The cylinder skirt was intact and undamaged and there were no hone marks visible in the cylinder bore ring travel area. The intake and exhaust valve heads exhibited normal deposits and operating signatures. The rocker box area had an oil residue indicating lubrication to the overhead. The cylinder overhead components (valves, rocker arms, guides, springs, retainers and shafts) were lubricated and undamaged.

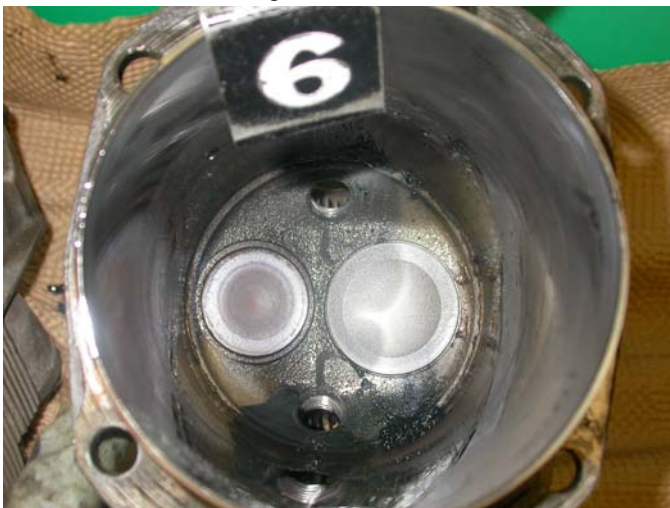
Cylinder #6 Part Number: 655479A11 Head Date: 4/07 Barrel Surface: Steel
Serial #: AC07CB942 Work Order Numbers: None

Condition: The spot putty was not evident on the cylinder hold-down nuts. The cylinder combustion chamber had a normal amount of combustion deposits and the bore condition was free of scoring and undamaged. The cylinder skirt was intact and undamaged and there were no hone marks visible in the cylinder bore ring travel area. The intake and exhaust valve heads exhibited normal deposits and operating signatures. The rocker box area had an oil residue indicating lubrication to the overhead. The cylinder overhead components (valves, rocker arms, guides, springs, retainers and shafts) were lubricated and undamaged.

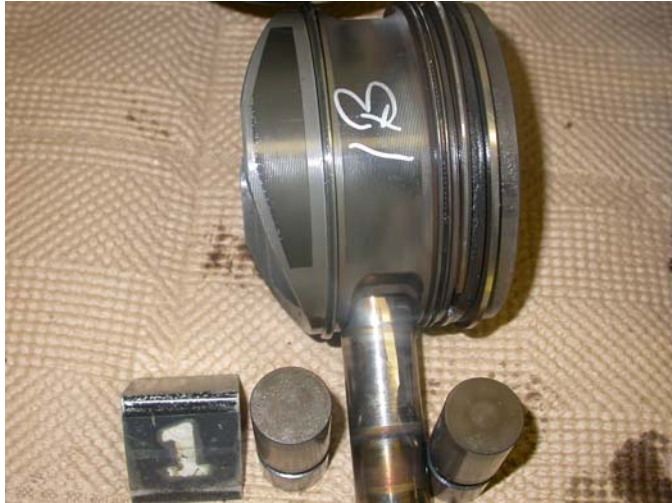
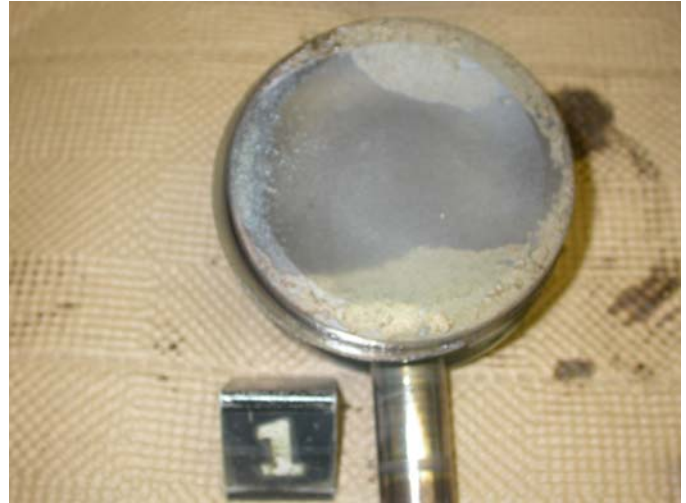
#1 Piston, Rings and Pin Piston Part Number: 654859

Condition: The piston head exhibited a normal amount of combustion deposits and the piston skirt was free of scoring and damage. The piston rings were intact, free in their grooves, exhibited normal wear and operating signatures. The piston pin and plug assembly was intact and undamaged.

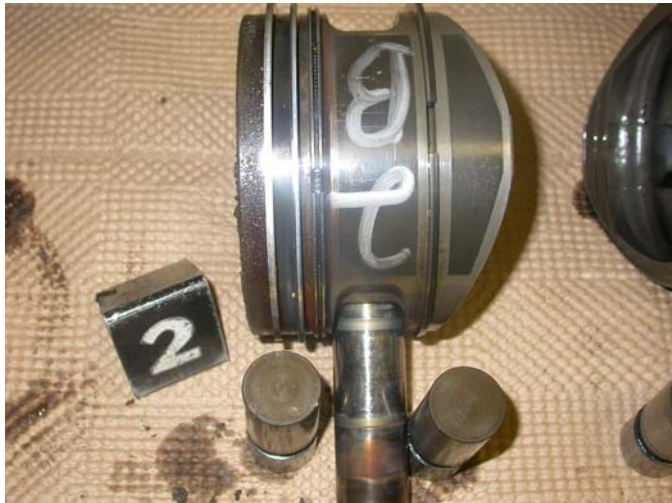
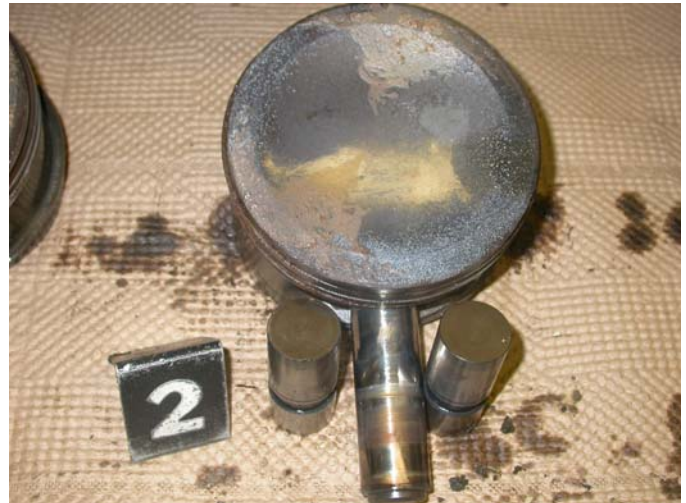
#2 Piston, Rings and Pin Piston Part Number: 654859

Condition: The piston head exhibited a normal amount of combustion deposits and the piston skirt was free of scoring and damage. The piston rings were intact, free in their grooves, exhibited normal wear and operating signatures. The piston pin and plug assembly was intact and undamaged.

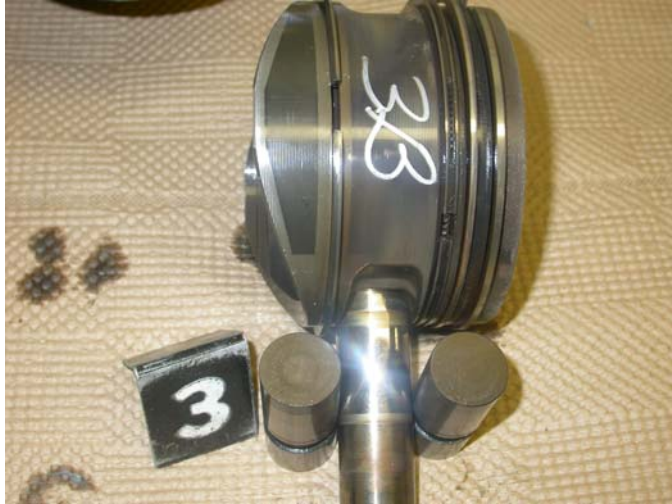
#3 Piston, Rings and Pin Piston Part Number: 654859

Condition: The piston head exhibited a normal amount of combustion deposits and the piston skirt was free of scoring and damage. The piston rings were intact, free in their grooves, exhibited normal wear and operating signatures. The piston pin and plug assembly was intact and undamaged.

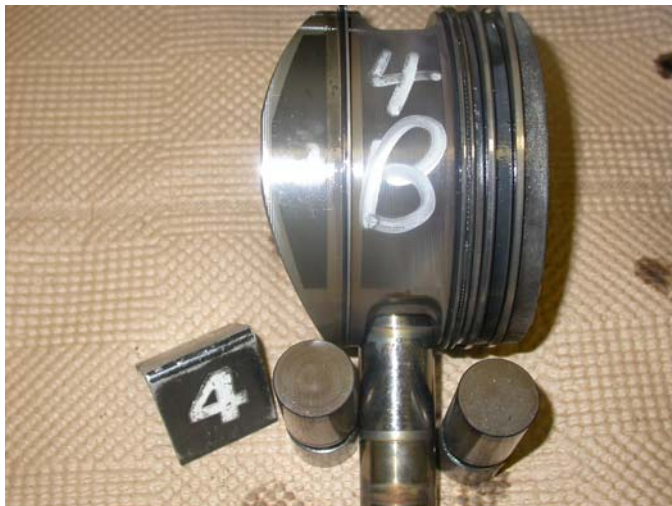
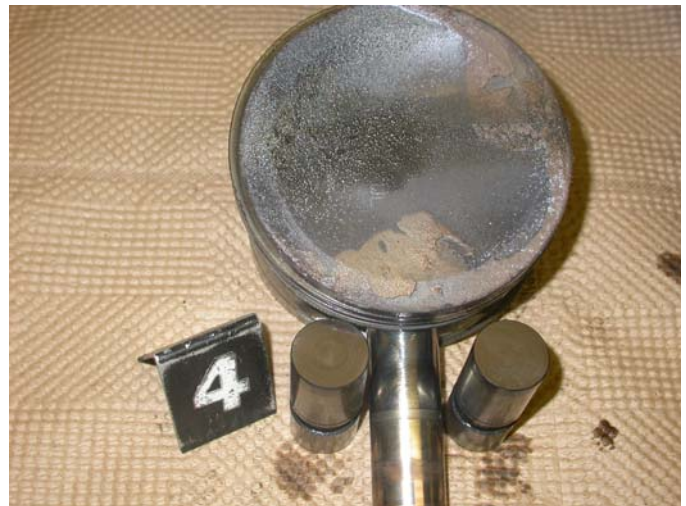
#4 Piston, Rings and Pin Piston Part Number: 654859

Condition: The piston head exhibited a normal amount of combustion deposits and the piston skirt was free of scoring and damage. The piston rings were intact, free in their grooves, exhibited normal wear and operating signatures. The piston pin and plug assembly was intact and undamaged.

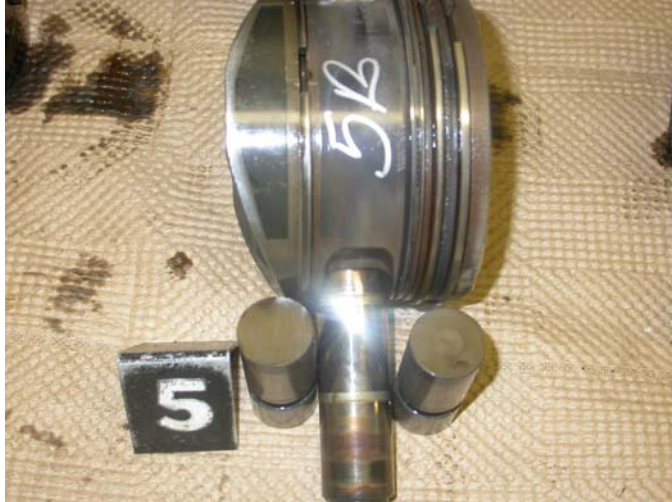
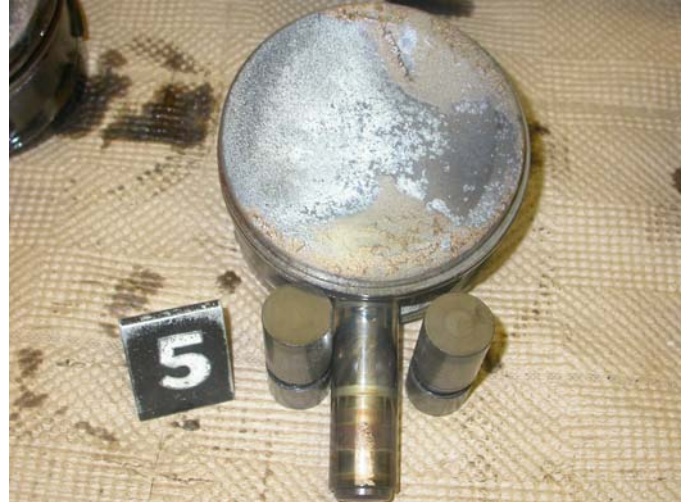
#5 Piston, Rings and Pin Piston Part Number: 654859

Condition: The piston head exhibited a normal amount of combustion deposits and the piston skirt was free of scoring and damage. The piston rings were intact, free in their grooves, exhibited normal wear and operating signatures. The piston pin and plug assembly was intact and undamaged.

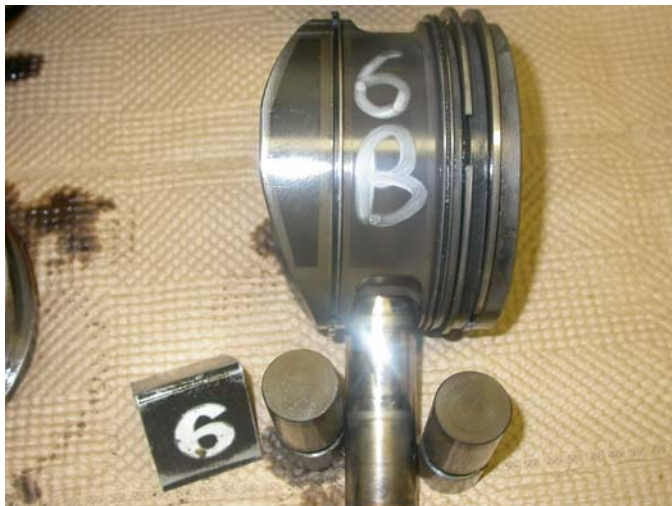
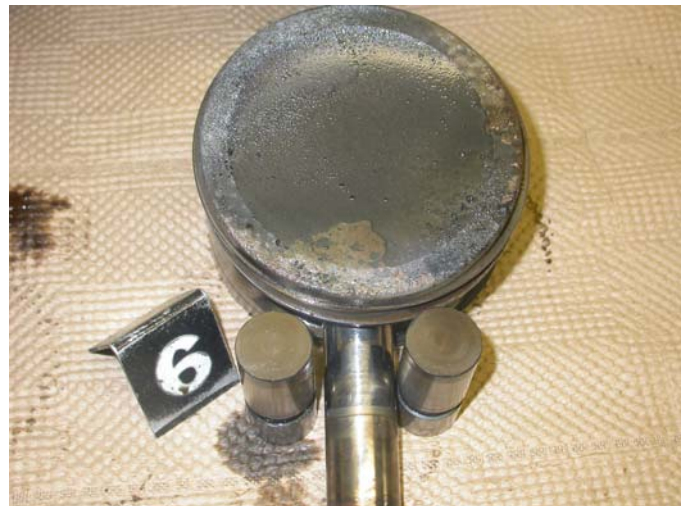
#6 Piston, Rings and Pin Piston Part Number: 654859

Condition: The piston head exhibited a normal amount of combustion deposits and the piston skirt was free of scoring and damage. The piston rings were intact, free in their grooves, exhibited normal wear and operating signatures. The piston pin and plug assembly was intact and undamaged.

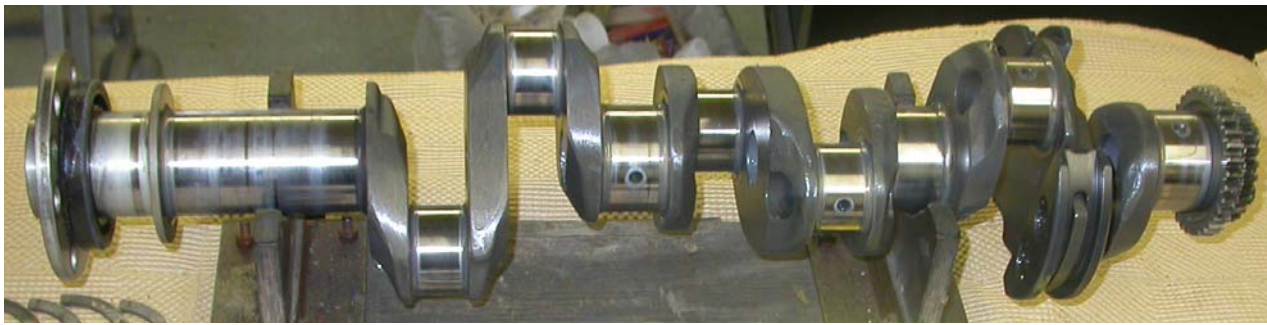
Crankshaft Forging number: 649877 Serial number: N07CA309 Heat code: KLMC

Condition: The crankshaft and counterweight assembly was undamaged and exhibited normal operating signatures. The connecting rod journals, main journals and thrust surfaces were undamaged and showed no signs of abnormal wear or lubrication distress. The crankshaft counterweight pins, plates and snap-rings were intact. The counterweights were undamaged and had free and unrestricted movement on the hanger blades.

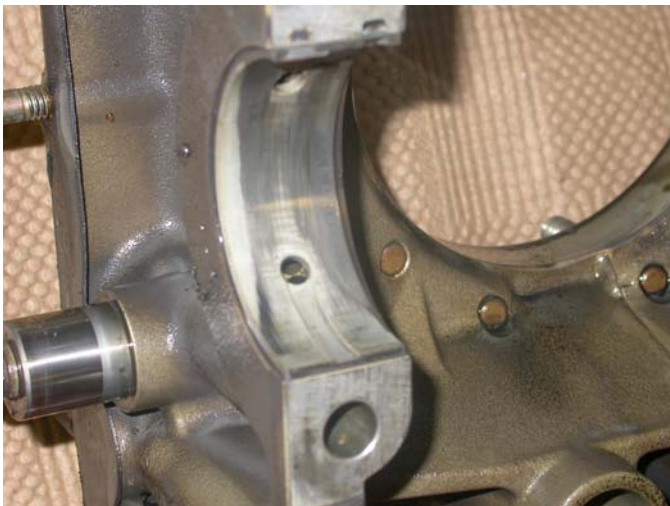
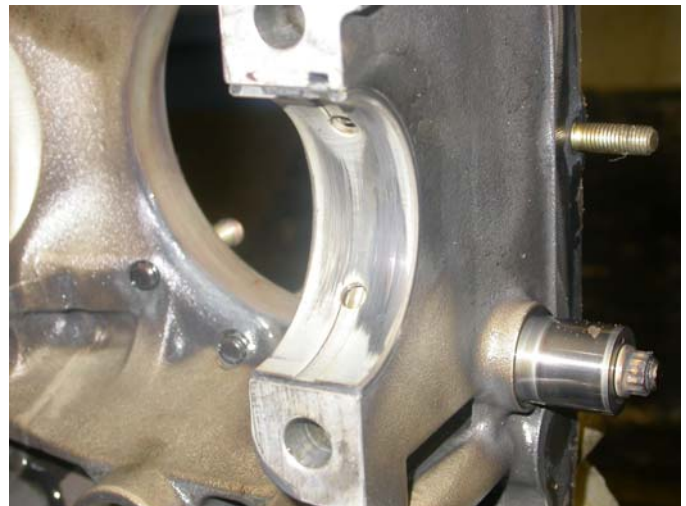
#1 Main Bearings Part #: 642337 Date Code: 02/07

Condition The #1 (rear) crankshaft main bearings exhibited normal operating and lubrication signatures. The bearings were intact and exhibited an insignificant amount of contamination and hard particle passage. There were no signs of lubrication distress.

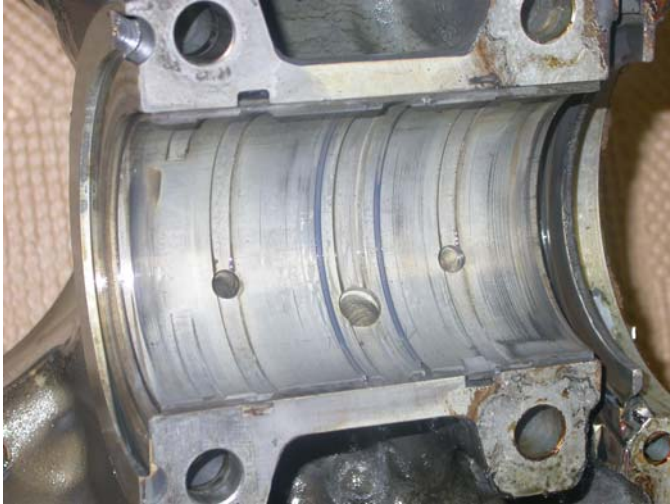
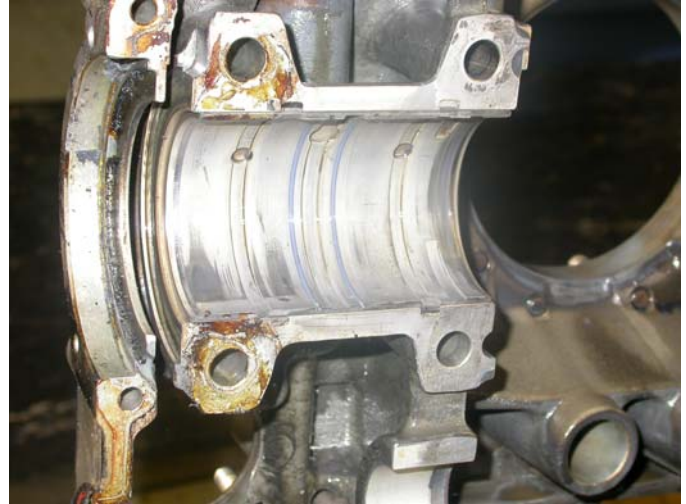
Condition The #4 (front) crankshaft main bearings exhibited normal operating and lubrication signatures. The bearings were intact and exhibited an insignificant amount of contamination and hard particle passage. There were no signs of lubrication distress.

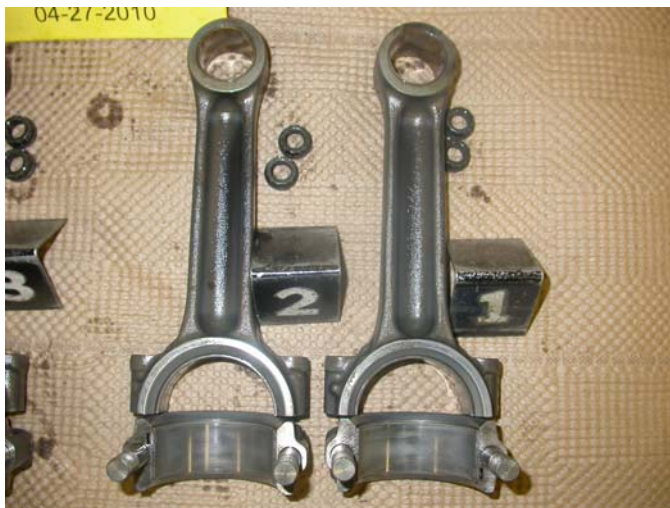
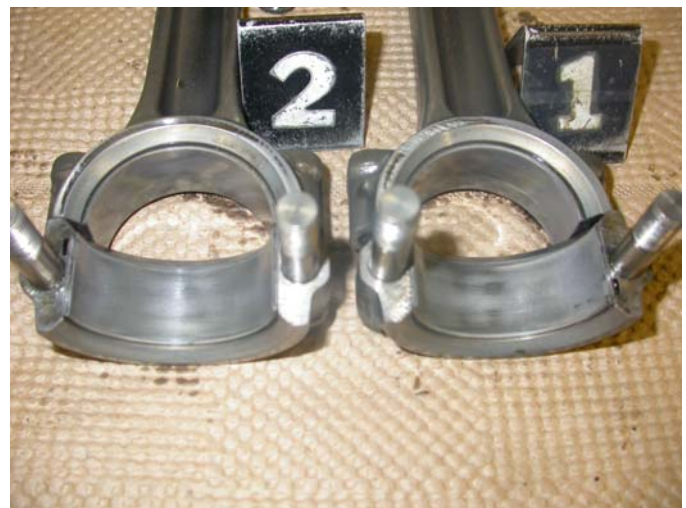
#2 Connecting Rod Bearings Part #: 642338 Date Code: 8/06

Condition: The connecting rod bearing exhibited normal operating and lubrication signatures. The connecting rod bearings were intact and exhibited an insignificant amount of contamination and hard particle passage. There were no signs of lubrication distress.

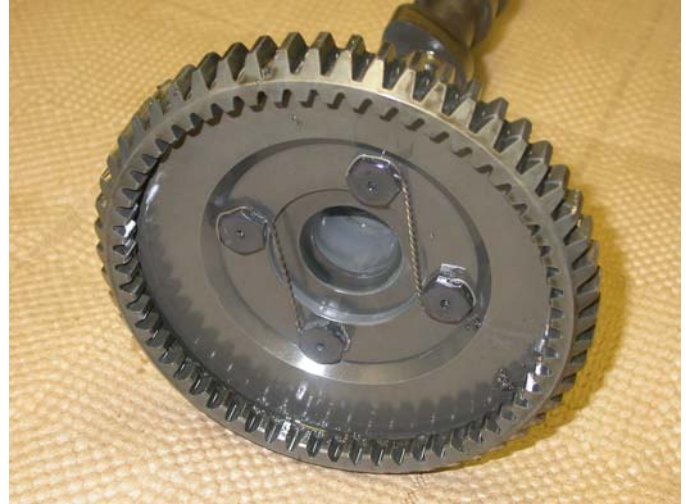
Condition: The camshaft lobes exhibited normal operating signatures. The camshaft cluster gear was intact and exhibited normal operating signatures. The gear bolts were tight and saftied and the gear teeth were undamaged.

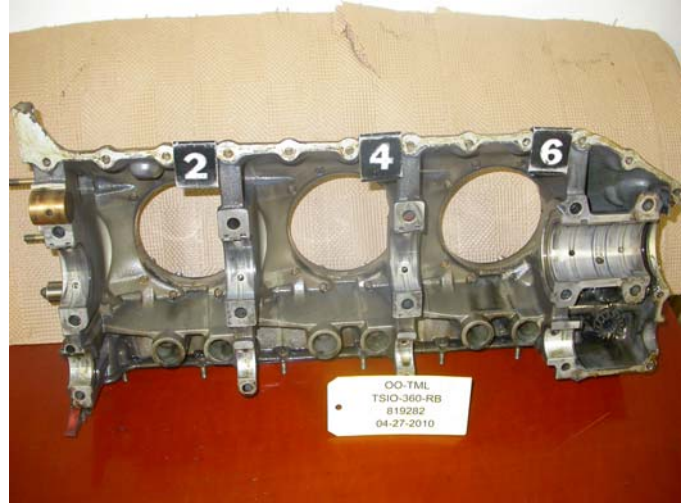
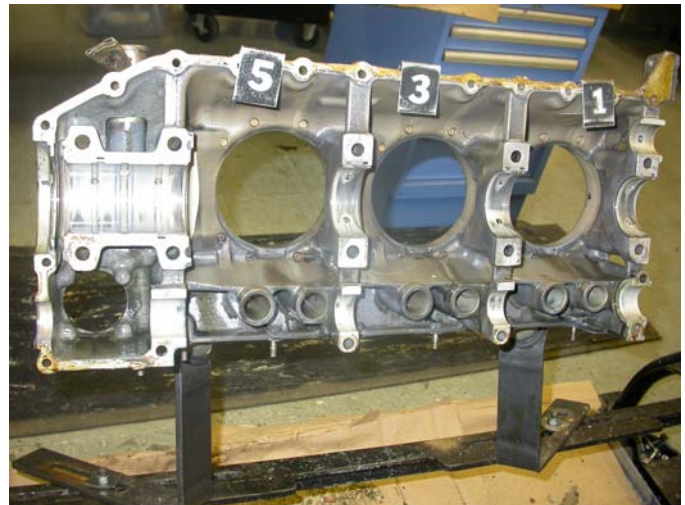
Condition: The crankcase exhibited minimal exterior damage. The cylinder bays were intact and undamaged. The main bearing support mating surfaces were intact and exhibited no signs of fretting or bearing tang lock-slot elongation. The main bearing support diameters were intact and exhibited no signs of bearing movement or rotation. The oil galleys and passages in the left and right crankcase halves were intact, clear and unrestricted.

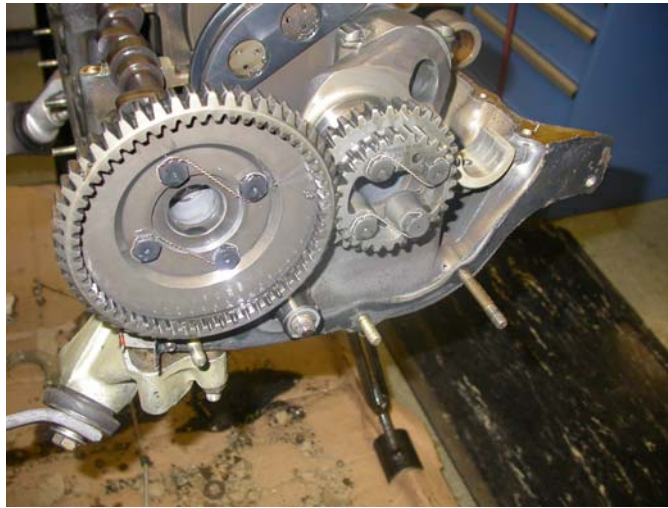
Accessory Gears

Condition: The accessory gears had continuity. The teeth were undamaged and exhibited normal operating signatures.

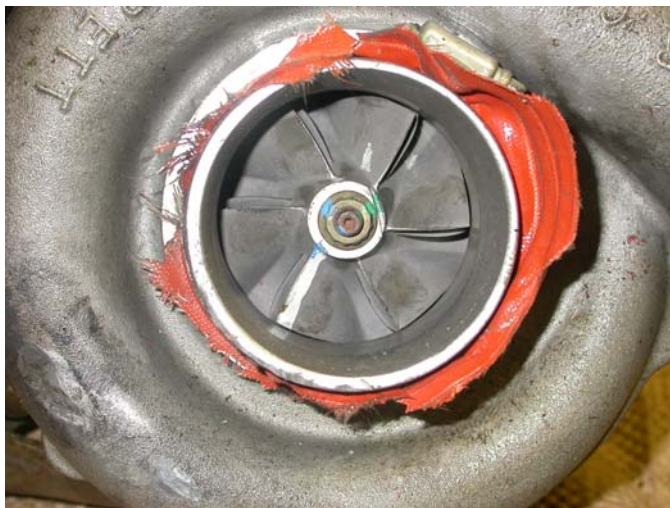
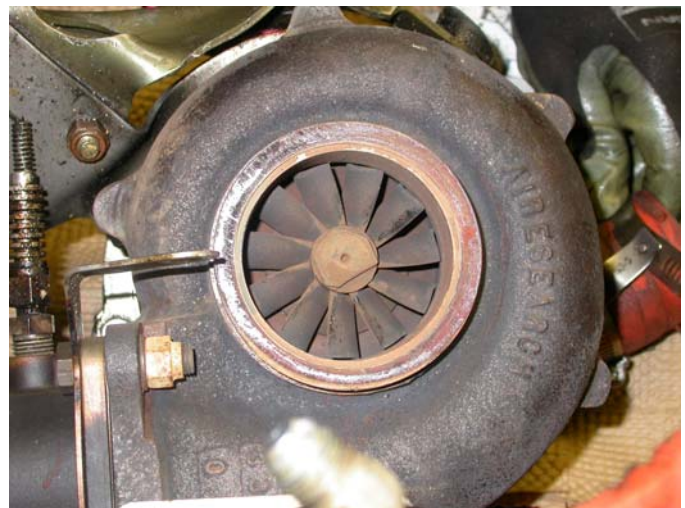
Turbocharger

Condition: The turbocharger exhibited freedom of rotation by hand and no binding during the application of axial and end loading. The turbine housing was intact and there were no cracks or exhaust leaks present. The turbine blades were intact. The center housing oil inlet and outlet fittings were intact and there were no signatures of oil leakage. The center housing was intact and there were no cracks or exhaust leaks present. The compressor housing was intact and there were no cracks present. The compressor housing was attached securely to the center housing. The compressor blades were intact and they exhibited minimal erosion signatures.

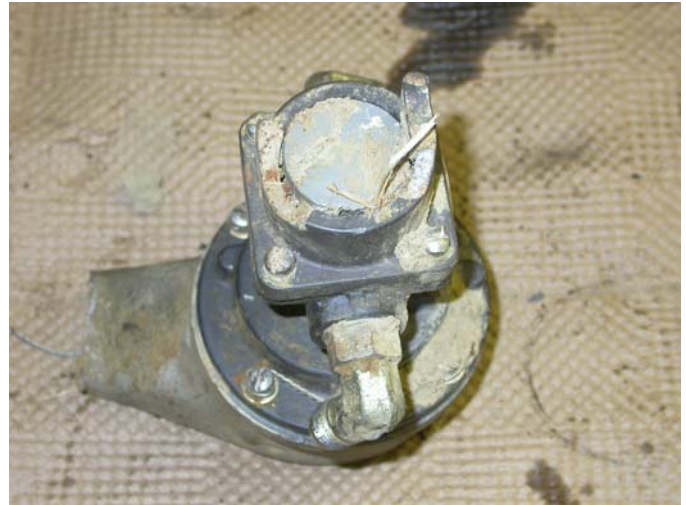
Condition: The controller exhibited impact damage and imbedded debris.

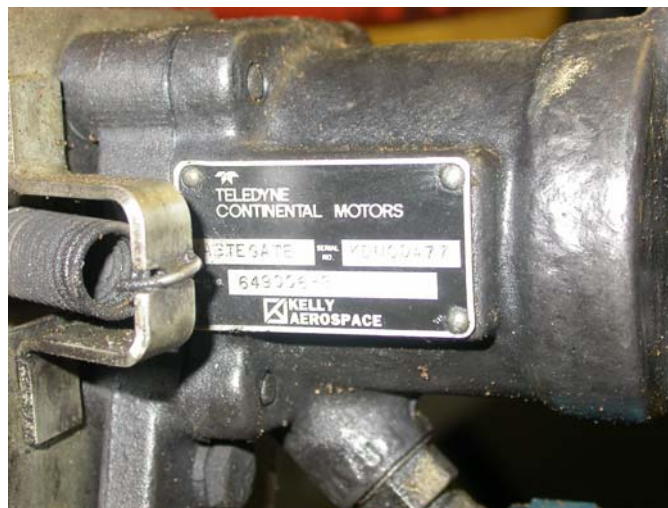
Wastegate

Condition: The wastegate (exhaust by-pass) valve was in the full open position.
