RELATÓRIO FINAL DE ACIDENTE

PA34 – 220 SENECA

OO-TML

RELATÓRIO FINAL Nº 35/ACCID/2009

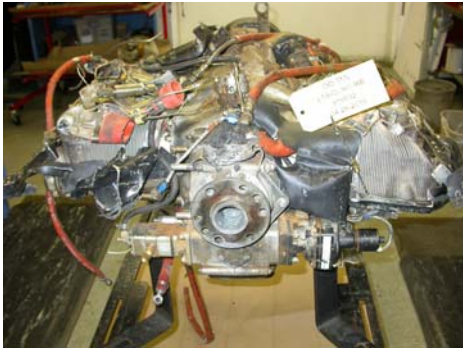
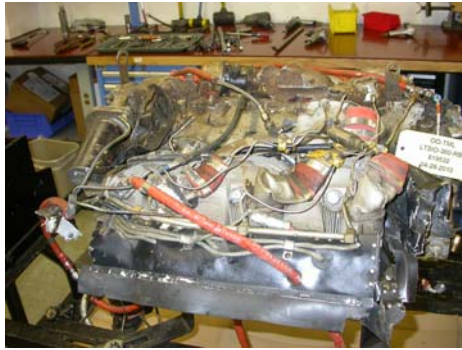
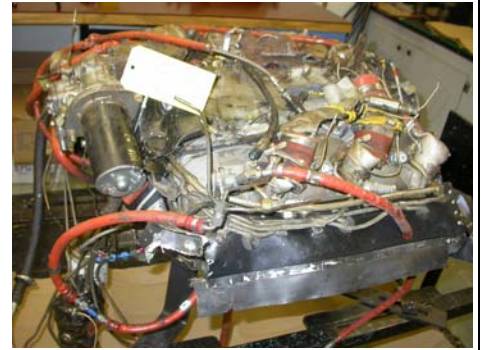
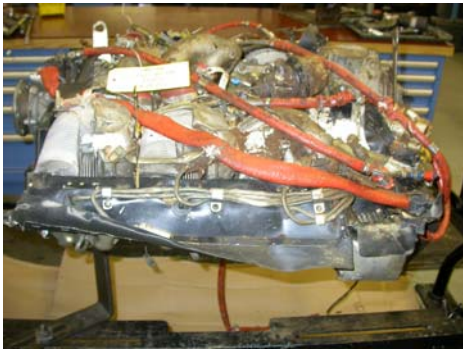
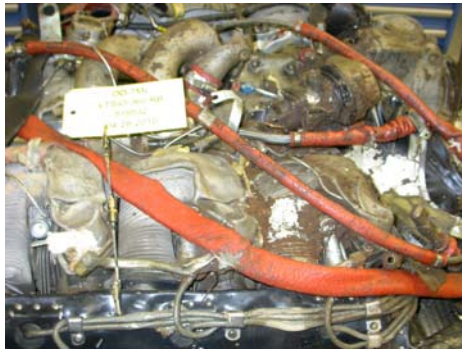
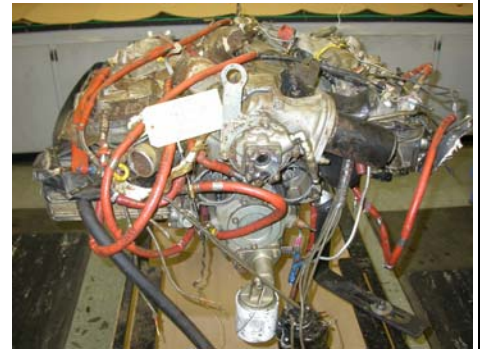
EXTERNAL INSPECTION OF ENGINE: The engine exhibited impact damage, and the turbocharger, both magnetos, the vacuum pump, and the alternator were separated.

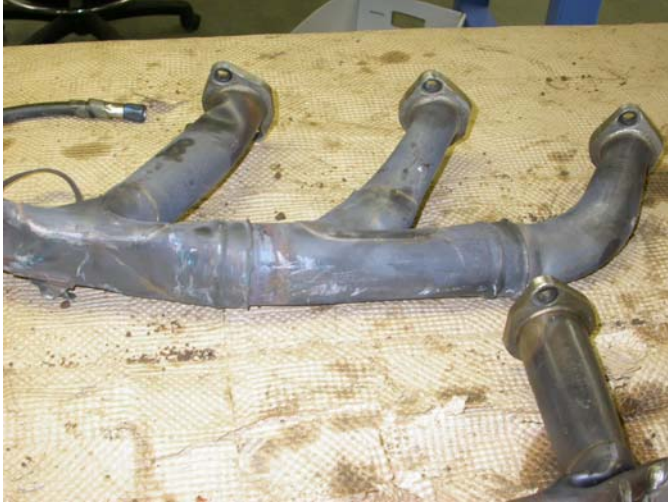
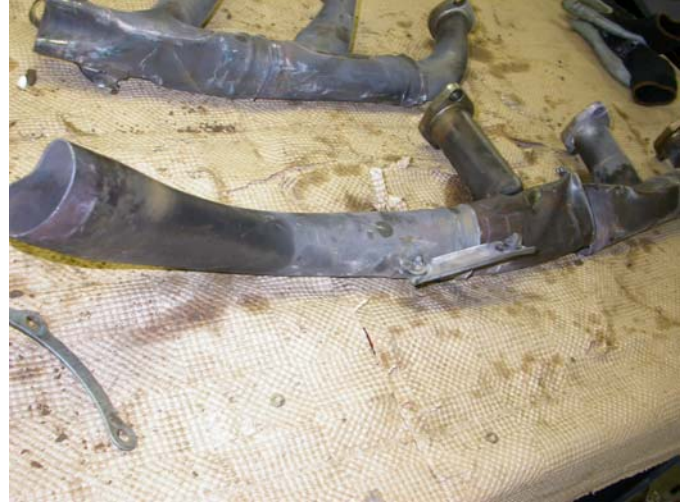
Exhaust System

Condition: The exhaust system components were already disassembled and exhibited impact damage.

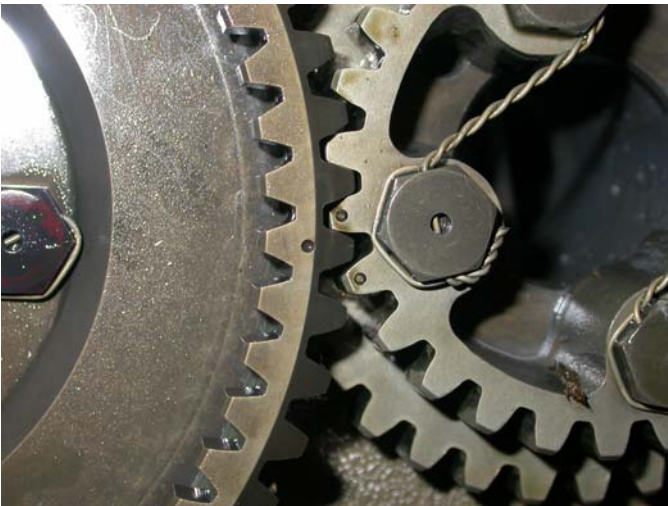
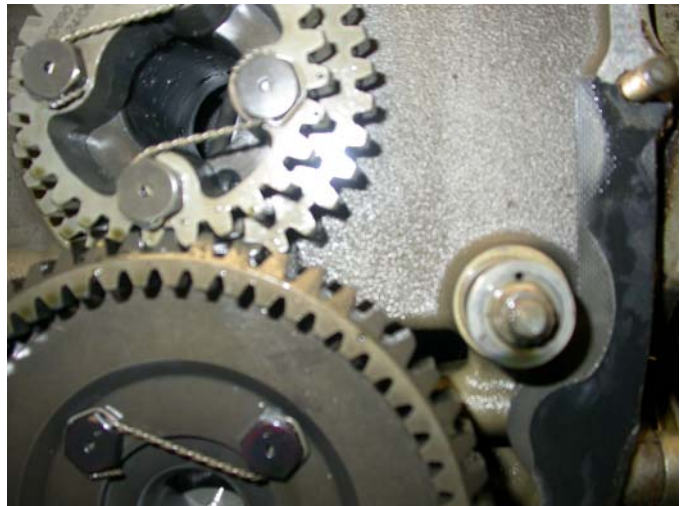
Crankshaft to Camshaft Timing

The crankshaft to camshaft timing was verified by the alignment of the gear's timing marks.

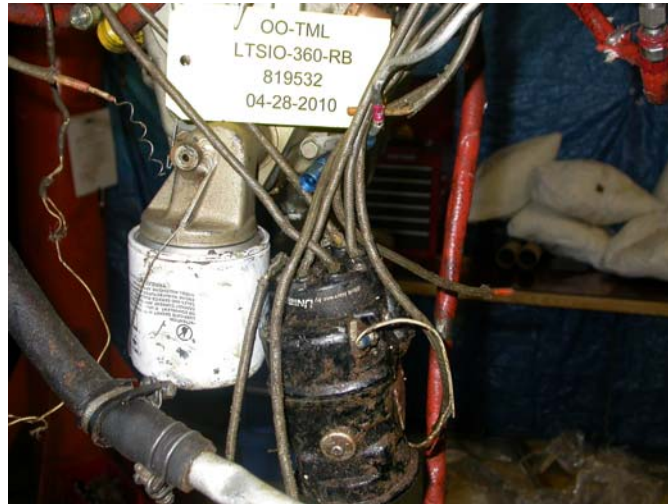
Condition: The ignition harness had impact damage and several of the wires were cut and frayed.

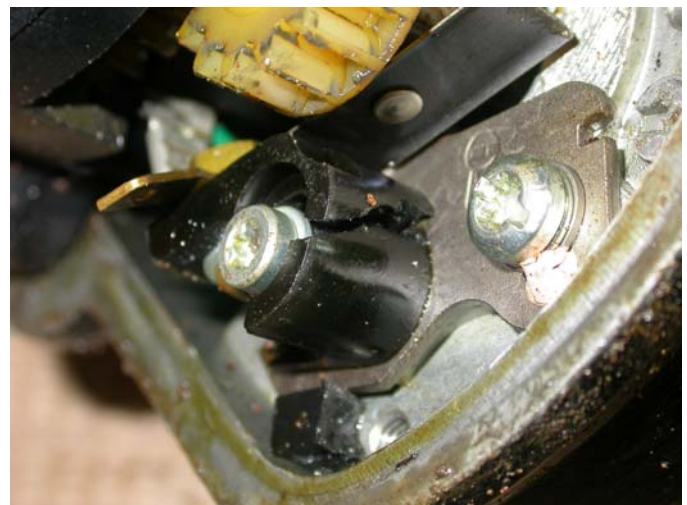
R/H Magneto Manufacturer: Slick Model/Part Number: 6320 Serial #: 06061230

Condition: The magneto was separated from the engine and the case was partly crushed. The magneto was disassembled and the internal components were impact damaged. Records indicate this magneto to be installed originally in the right-hand position.

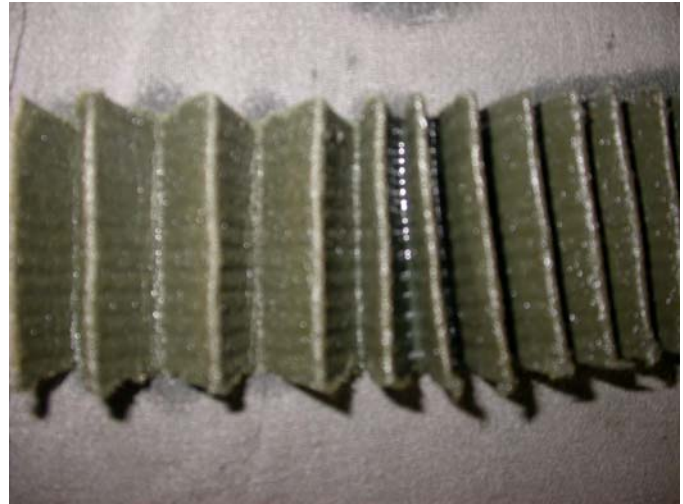
Condition: The oil filter housing was cut open using the Champion cutting tool and the filter element was cut from the canister to allow examination. The oil filter element was coated with oil. No metal particles were observed in the filter element.

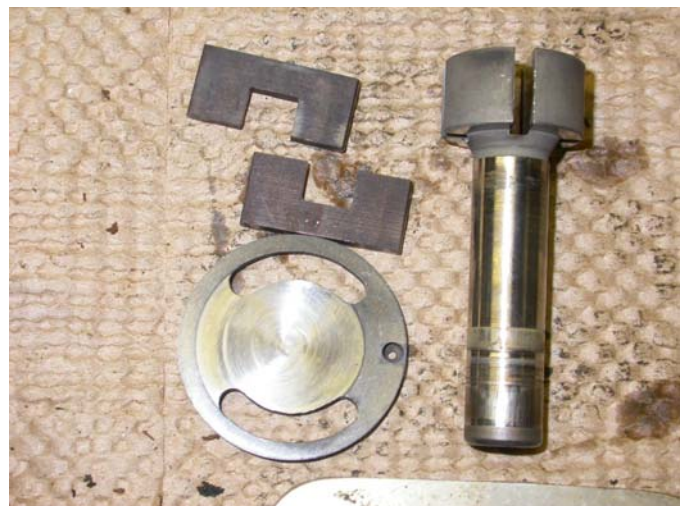
Condition: The fuel pump turned freely and there were no abnormalities present. The fuel pump drive was intact and undamaged. The pump was disassembled and no internal damage was observed.

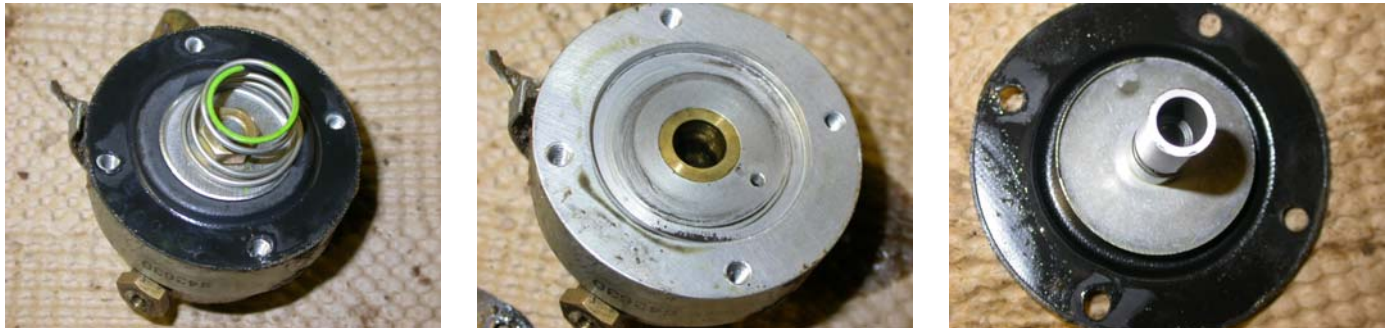
Condition: The fuel manifold valve exhibited normal operating signatures. The manifold valve was disassembled to examine the internal components. The manifold valve plunger assembly was intact, secure and undamaged. There were no signatures of fuel stains or leakage in the vent chamber side of the diaphragm.

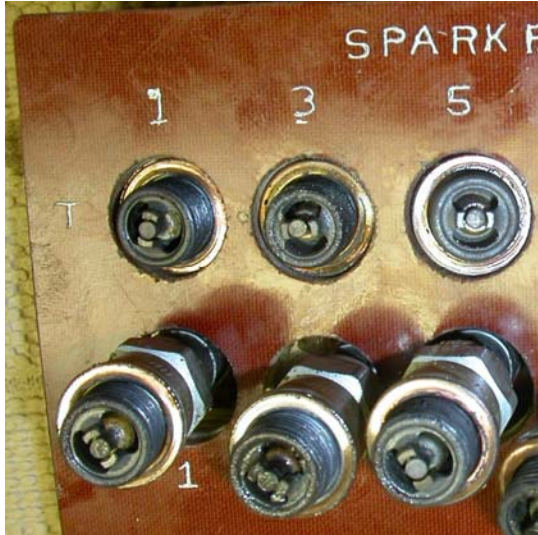
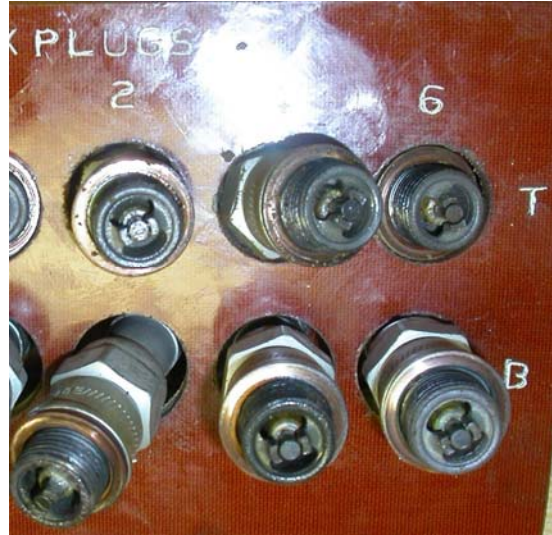
Spark Plugs Manufacturer: Champion RHM-38E

Condition: The top and bottom sparkplugs had normal wear signatures in accordance with the Champion aviation check-a-plug comparison chart.

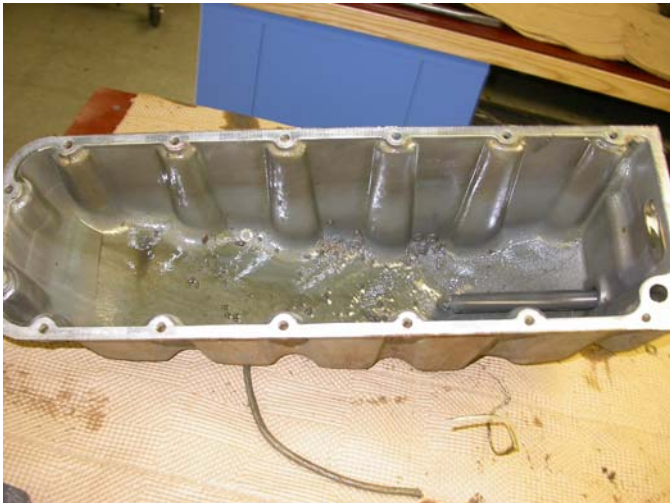
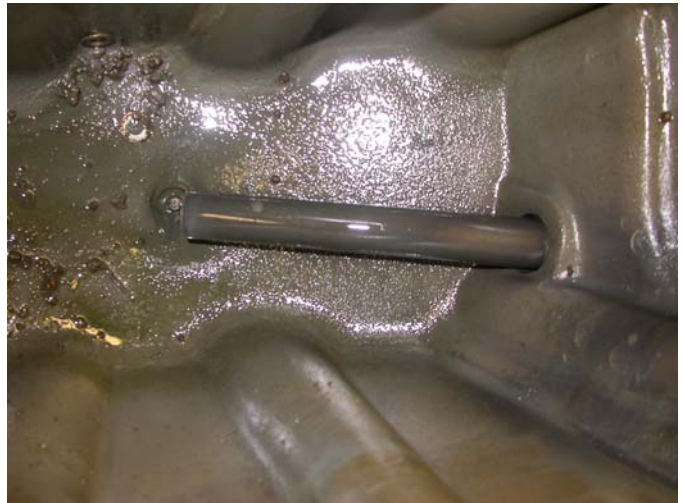
Oil Sump Condition: The oil sump was not damaged. A small amount of oil was drained from the sump.

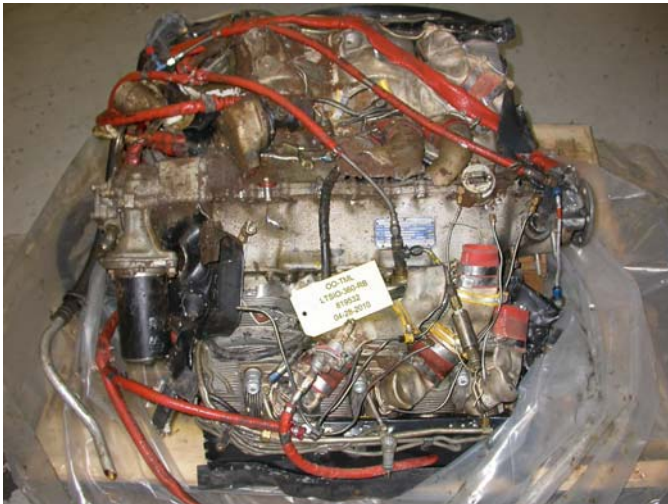
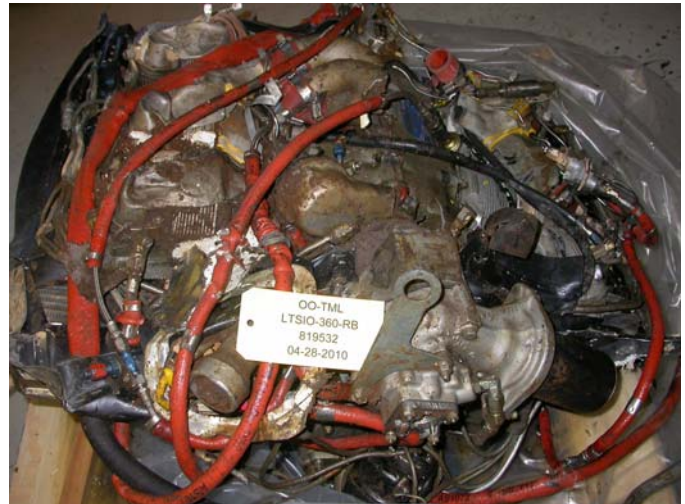
Induction System

Condition: The induction system had heavy impact damage and was mostly crushed.

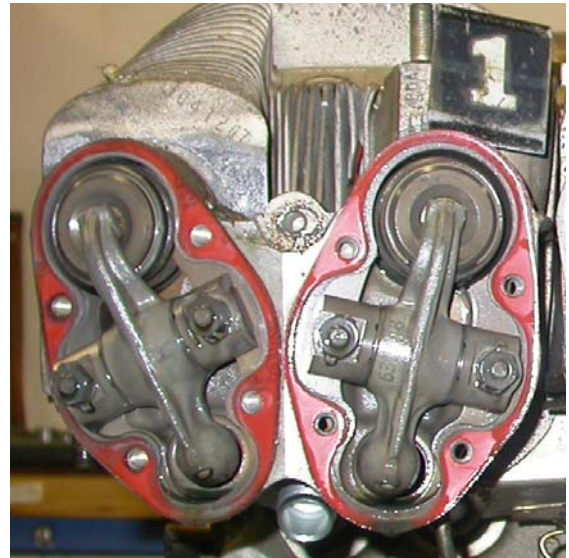
Cylinder #1 Part Number: 655479A11 Head Date: 4/07 Barrel Surface: Steel
Serial #: A07CB979 Work Order Numbers: None

Condition: The spot putty was not evident on the cylinder hold-down nuts. The cylinder combustion chamber had a normal amount of combustion deposits and the bore condition was free of scoring and undamaged. The cylinder skirt was intact and undamaged and there were no hone marks visible in the cylinder bore ring travel area. The intake and exhaust valve heads exhibited normal deposits and operating signatures. The rocker box area had an oil residue indicating lubrication to the overhead. The cylinder overhead components (valves, rocker arms, guides, springs, retainers and shafts) were lubricated and undamaged.

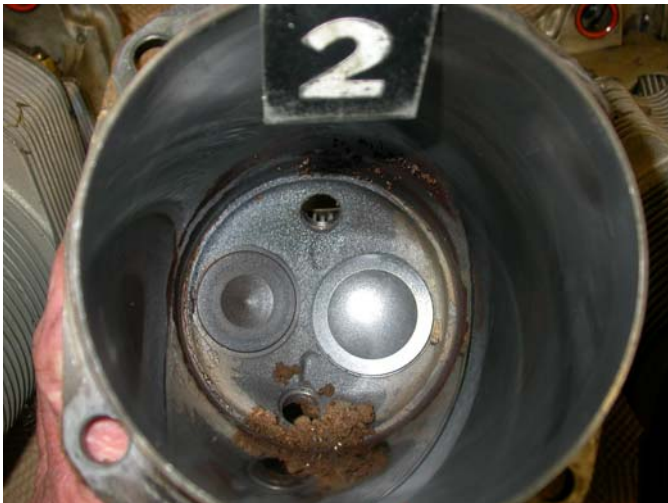
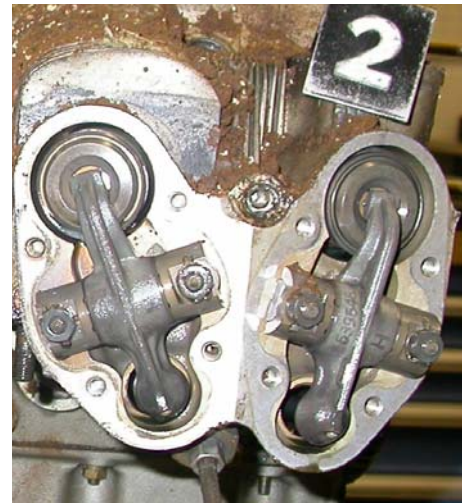
Cylinder #2 Part Number: 655479A11 Head Date: 3/07 Barrel Surface: Steel
Serial #: AC07BB113 Work Order Numbers: None

Condition: The spot putty was not evident on the cylinder hold-down nuts. The cylinder combustion chamber had a normal amount of combustion deposits and the bore condition was free of scoring and undamaged. The cylinder skirt was intact and undamaged and there were no hone marks visible in the cylinder bore ring travel area. The intake and exhaust valve heads exhibited normal deposits and operating signatures. The rocker box area had an oil residue indicating lubrication to the overhead. The cylinder overhead components (valves, rocker arms, guides, springs, retainers and shafts) were lubricated and undamaged.

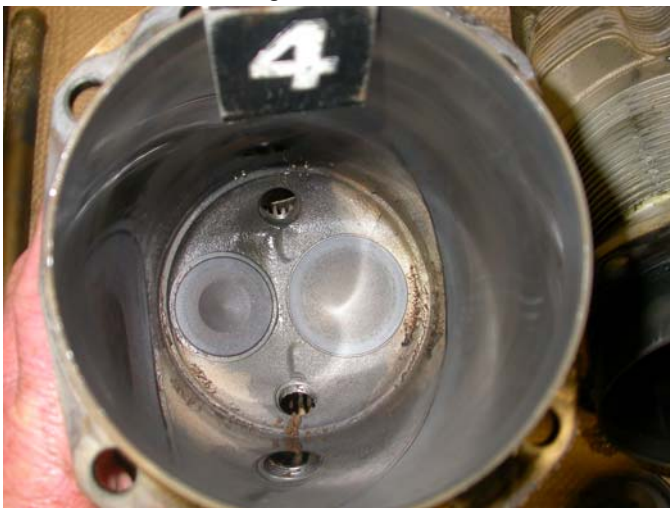
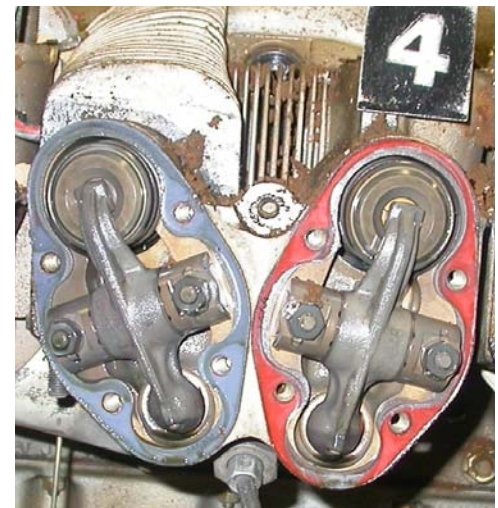
Cylinder #4 Part Number: 655479A11 Head Date: 3/07 Barrel Surface: Steel
 Serial #: AC07BA987 Work Order Numbers: None

Condition: The spot putty was not evident on the cylinder hold-down nuts. The cylinder combustion chamber had a normal amount of combustion deposits and the bore condition was free of scoring and undamaged. The cylinder skirt was intact and undamaged and there were no hone marks visible in the cylinder bore ring travel area. The intake and exhaust valve heads exhibited normal deposits and operating signatures. The rocker box area had an oil residue indicating lubrication to the overhead. The cylinder overhead components (valves, rocker arms, guides, springs, retainers and shafts) were lubricated and undamaged.

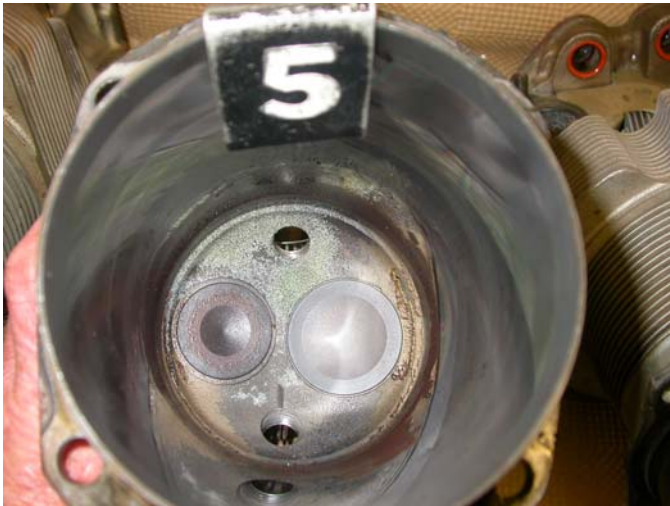
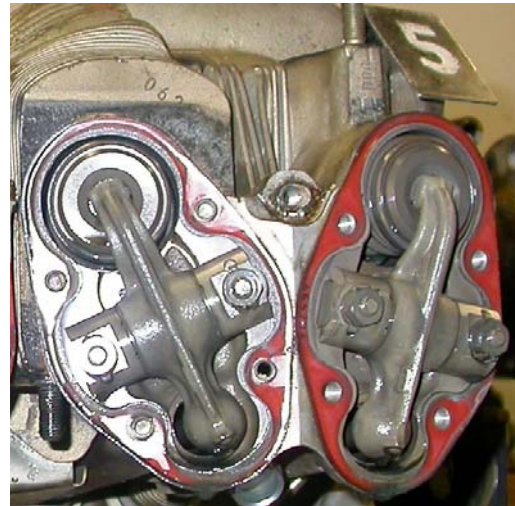
Cylinder #5 Part Number: 655479A11 Head Date: 6/06 Barrel Surface: Steel
 Serial #: AC06FB044 Work Order Numbers: None

Condition: The spot putty was not evident on the cylinder hold-down nuts. The cylinder combustion chamber had a normal amount of combustion deposits and the bore condition was free of scoring and undamaged. The cylinder skirt was intact and undamaged and there were no hone marks visible in the cylinder bore ring travel area. The intake and exhaust valve heads exhibited normal deposits and operating signatures. The rocker box area had an oil residue indicating lubrication to the overhead. The cylinder overhead components (valves, rocker arms, guides, springs, retainers and shafts) were lubricated and undamaged.

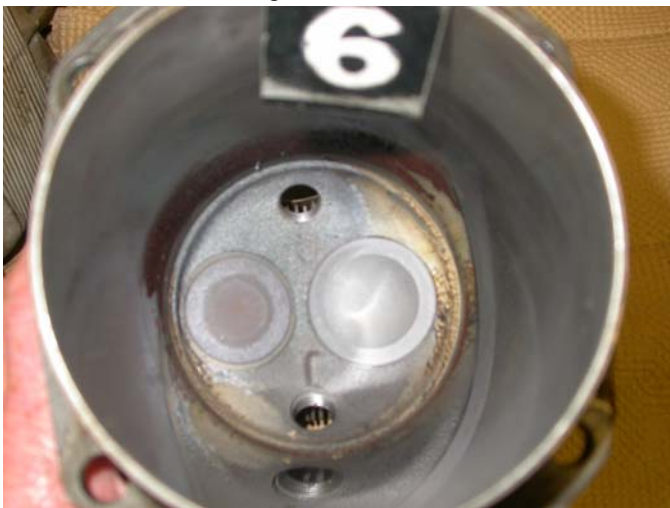
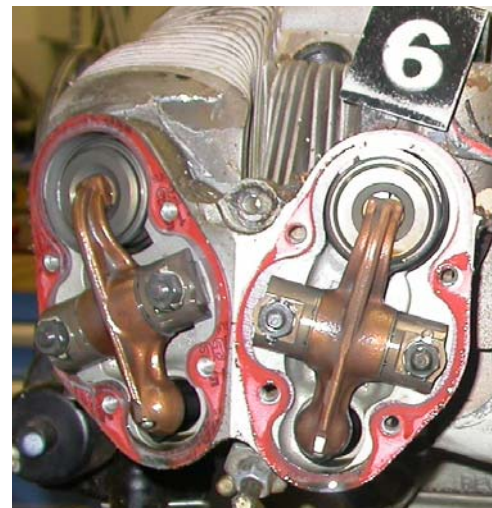
Cylinder #6 Part Number: 655479A11 Head Date: 4/07 Barrel Surface: Steel
 Serial #: AC07DA342 Work Order Numbers: None

Condition: The spot putty was not evident on the cylinder hold-down nuts. The cylinder combustion chamber had a normal amount of combustion deposits and the bore condition was free of scoring and undamaged. The cylinder skirt was intact and undamaged and there were no hone marks visible in the cylinder bore ring travel area. The intake and exhaust valve heads exhibited normal deposits and operating signatures. The rocker box area had an oil residue indicating lubrication to the overhead. The cylinder overhead components (valves, rocker arms, guides, springs, retainers and shafts) were lubricated and undamaged.

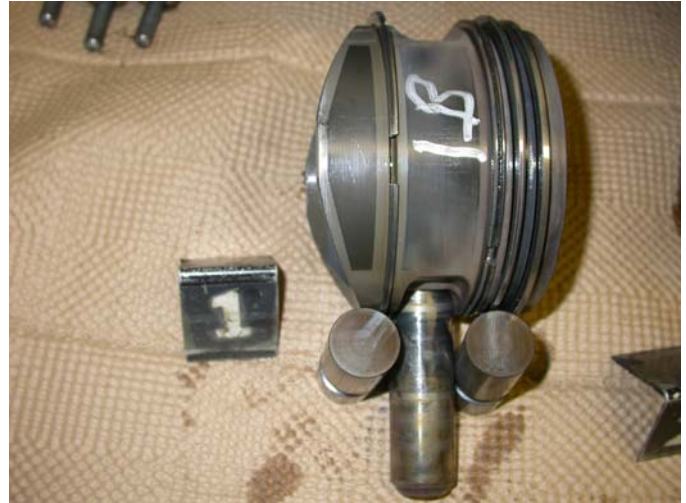
#1 Piston, Rings and Pin Piston Part Number: 654859

Condition: The piston head exhibited a normal amount of combustion deposits and the piston skirt was free of scoring and damage. The piston rings were intact, free in their grooves, exhibited normal wear and operating signatures. The piston pin and plug assembly was intact and undamaged.

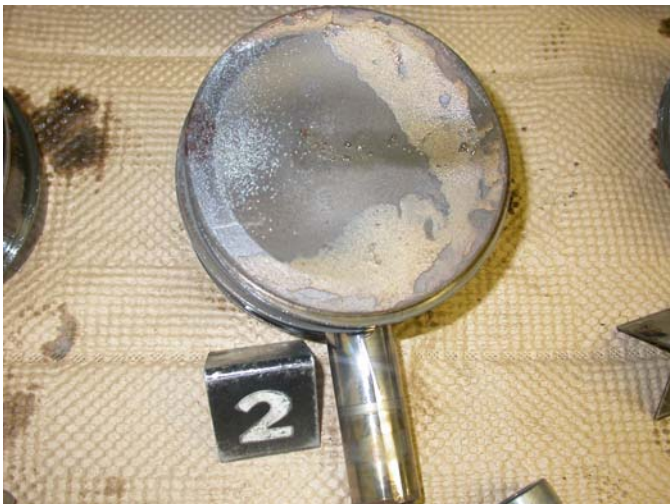
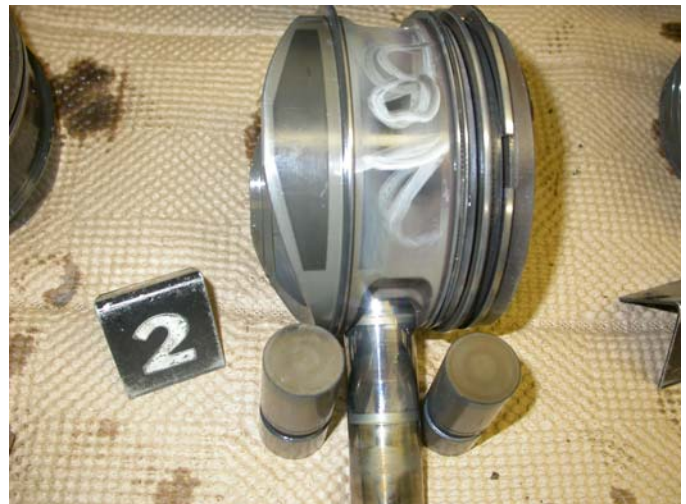
#2 Piston, Rings and Pin Piston Part Number: 654859

Condition: The piston head exhibited a normal amount of combustion deposits and the piston skirt was free of scoring and damage. The piston rings were intact, free in their grooves, exhibited normal wear and operating signatures. The piston pin and plug assembly was intact and undamaged.

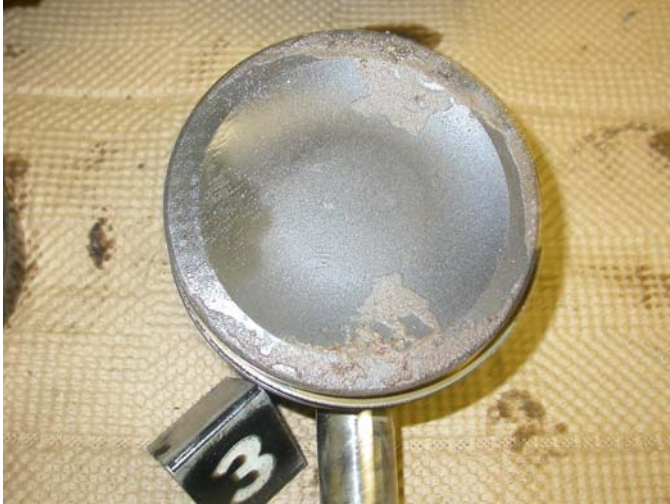
#3 Piston, Rings and Pin Piston Part Number: 654859

Condition: The piston head exhibited a normal amount of combustion deposits and the piston skirt was free of scoring and damage. The piston rings were intact, free in their grooves, exhibited normal wear and operating signatures. The piston pin and plug assembly was intact and undamaged.

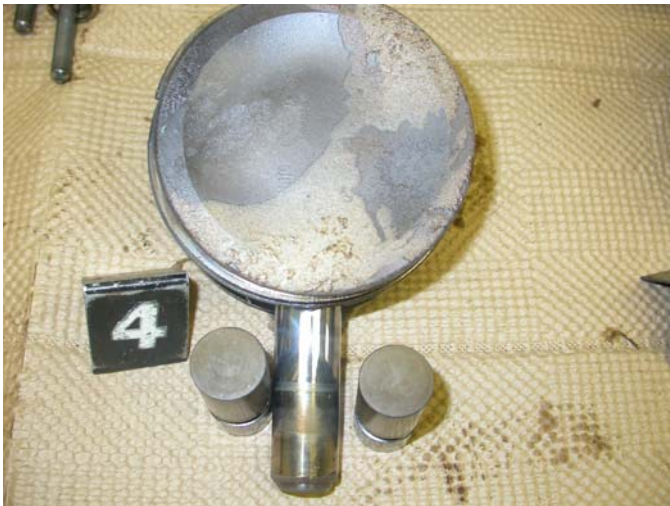
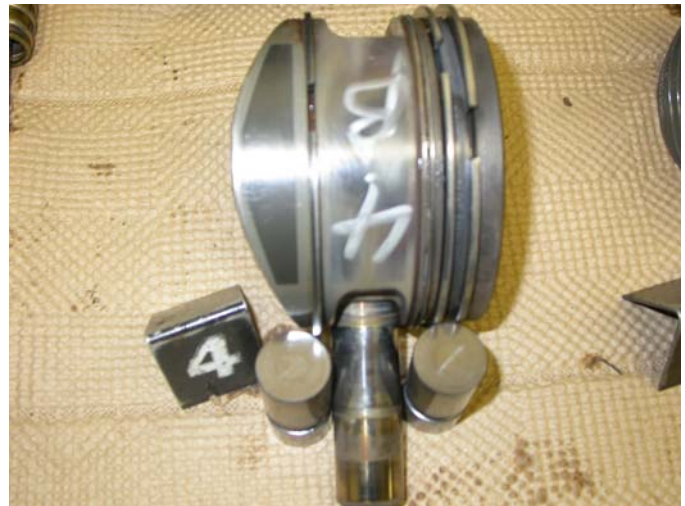
#4 Piston, Rings and Pin Piston Part Number: 654859

Condition: The piston head exhibited a normal amount of combustion deposits and the piston skirt was free of scoring and damage. The piston rings were intact, free in their grooves, exhibited normal wear and operating signatures. The piston pin and plug assembly was intact and undamaged.

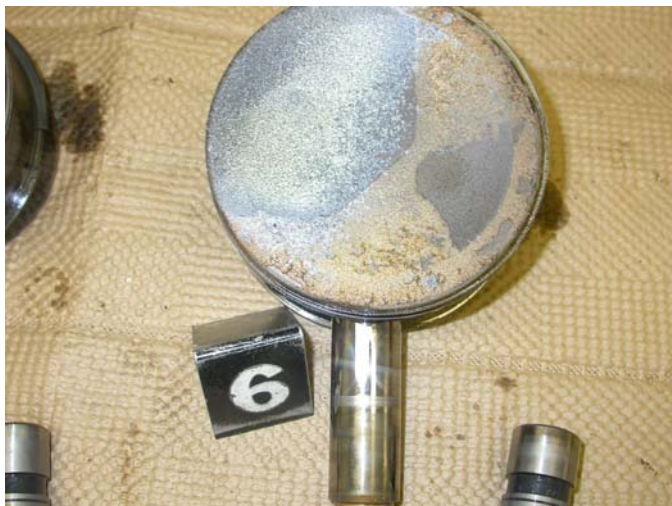
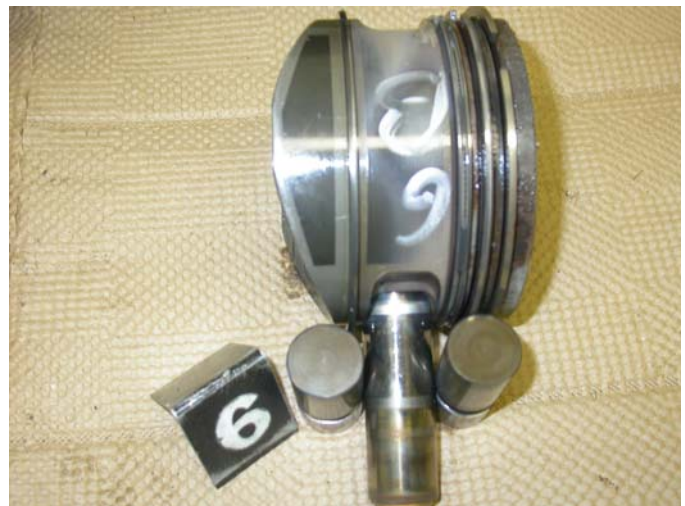
#6 Piston, Rings and Pin Piston Part Number: 654859

Condition: The piston head exhibited a normal amount of combustion deposits and the piston skirt was free of scoring and damage. The piston rings were intact, free in their grooves, exhibited normal wear and operating signatures. The piston pin and plug assembly was intact and undamaged.

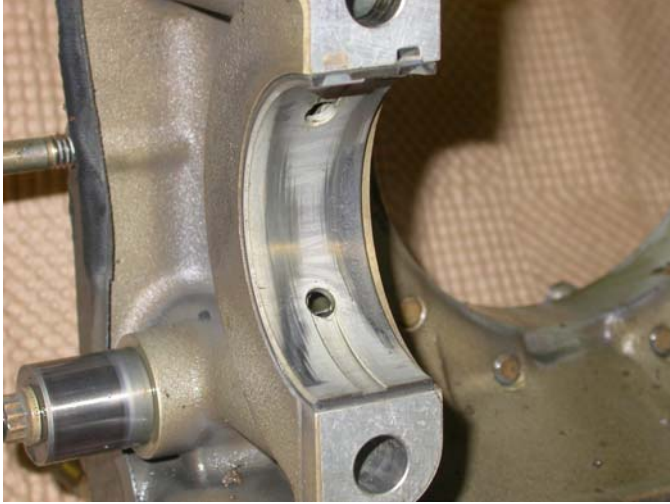
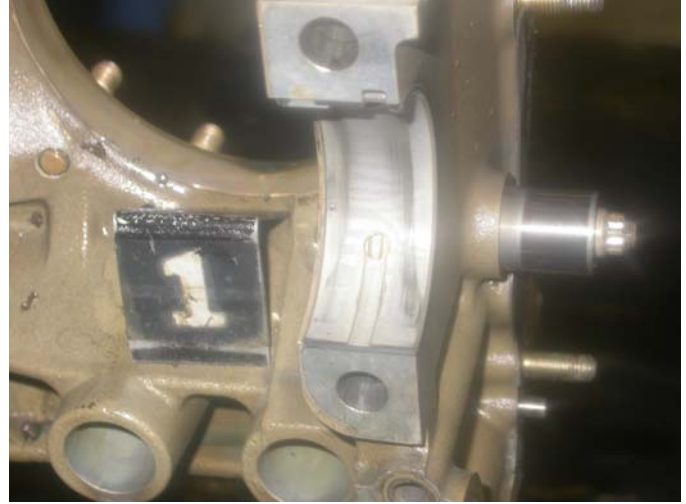
Condition The #1 (rear) crankshaft main bearings exhibited normal operating and lubrication signatures. The bearings were intact and exhibited an insignificant amount of contamination and hard particle passage. There were no signs of lubrication distress.

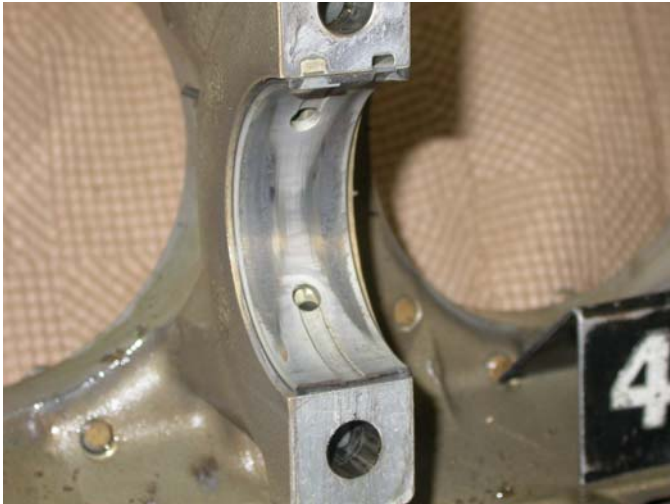
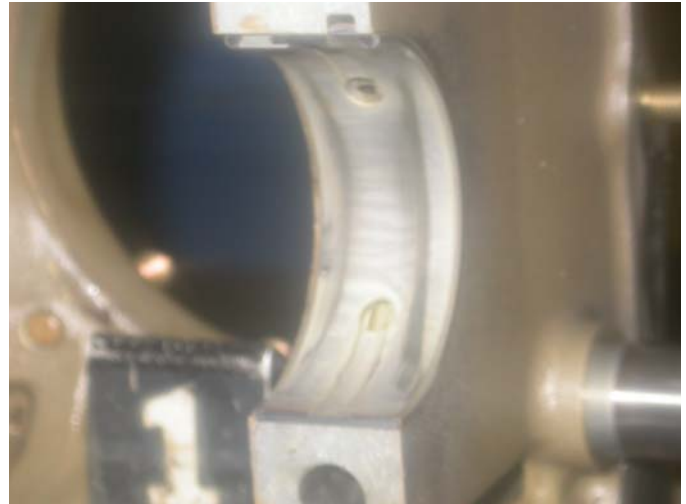
#2 Main Bearings

Condition The #2 (intermediate) crankshaft main bearings exhibited normal operating and lubrication signatures. The bearings were intact and exhibited an insignificant amount of contamination and hard particle passage. There were no signs of lubrication distress.

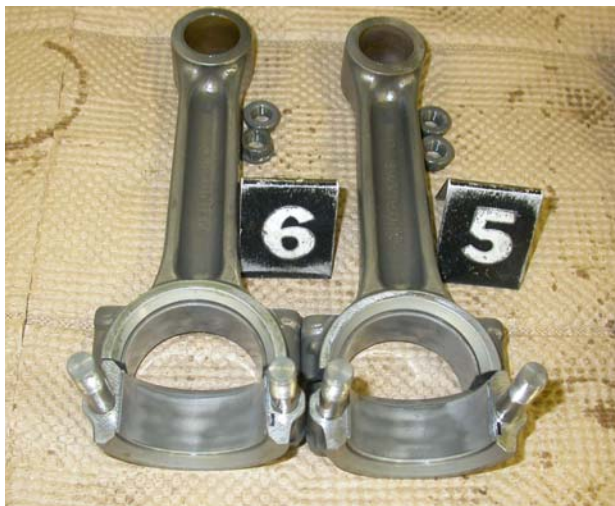
#6 Connecting Rod Bearings Part #: 642338 Date Code: 8/06

Condition: The connecting rod bearing exhibited normal operating and lubrication signatures. The connecting rod bearings were intact and exhibited an insignificant amount of contamination and hard particle passage. There were no signs of lubrication distress.

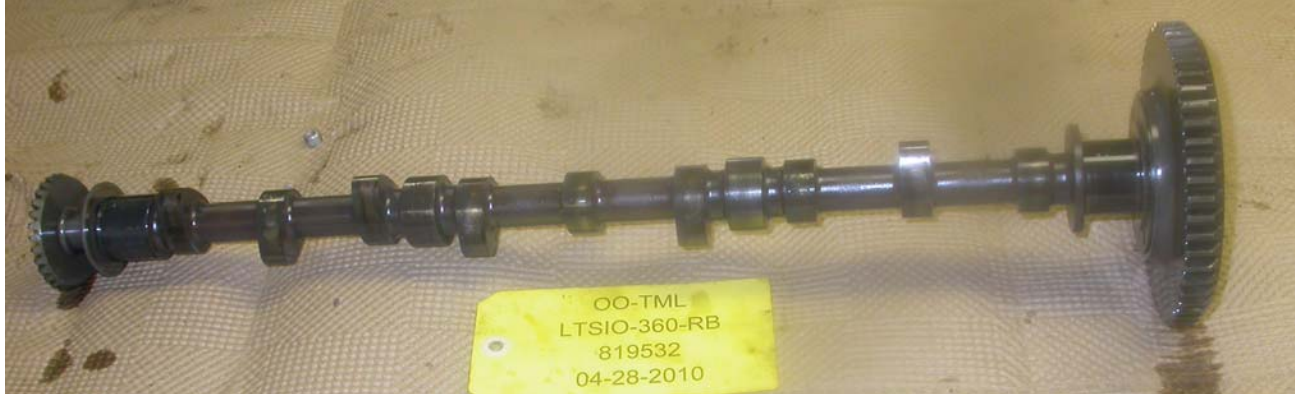
Condition: The camshaft lobes exhibited normal operating signatures. The camshaft cluster gear was intact and exhibited normal operating signatures. The gear bolts were tight and saftied and the gear teeth were undamaged.

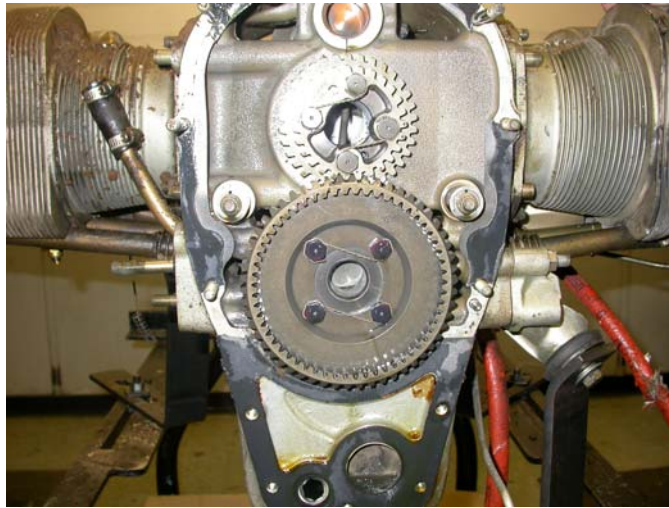
Accessory Gears

Condition: The accessory gears had continuity. The teeth were undamaged and exhibited normal operating signatures.

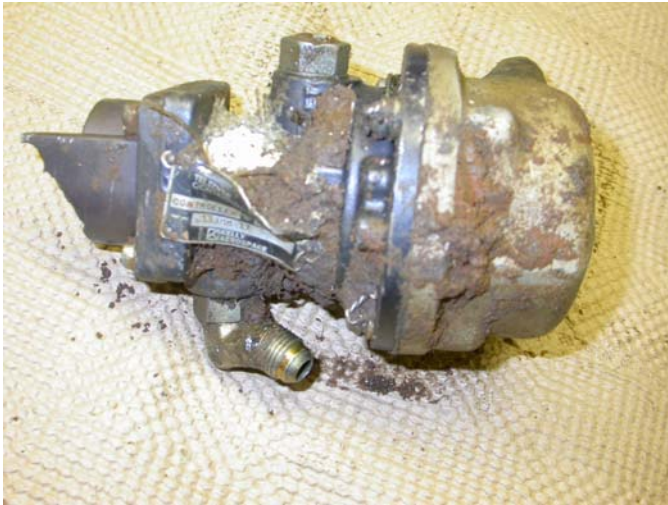
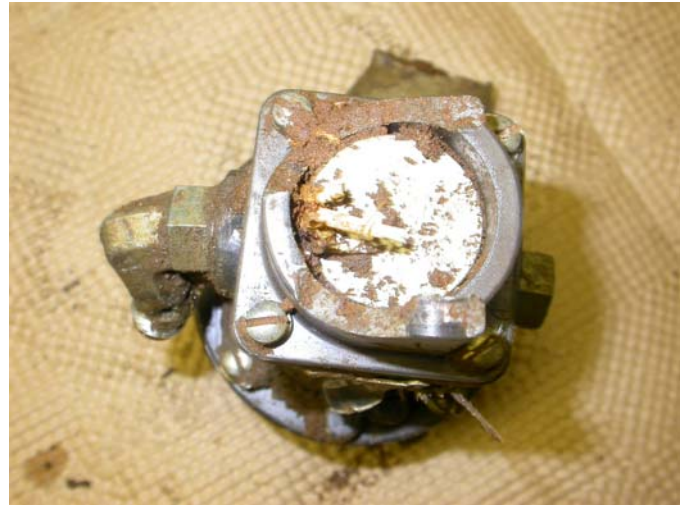
Condition: The controller exhibited impact damage and imbedded debris.

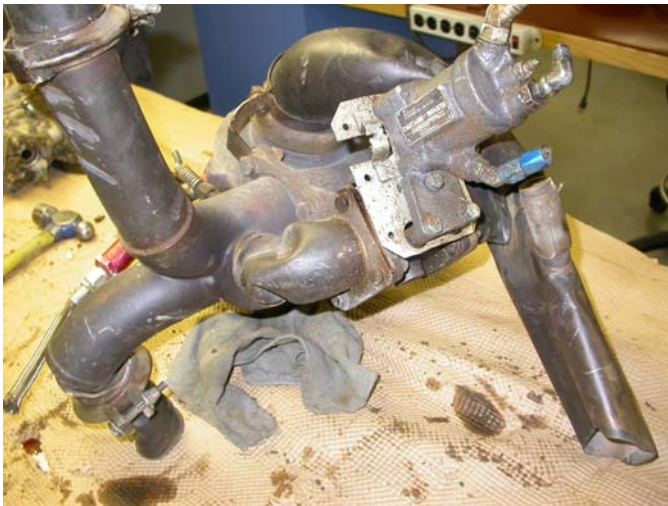
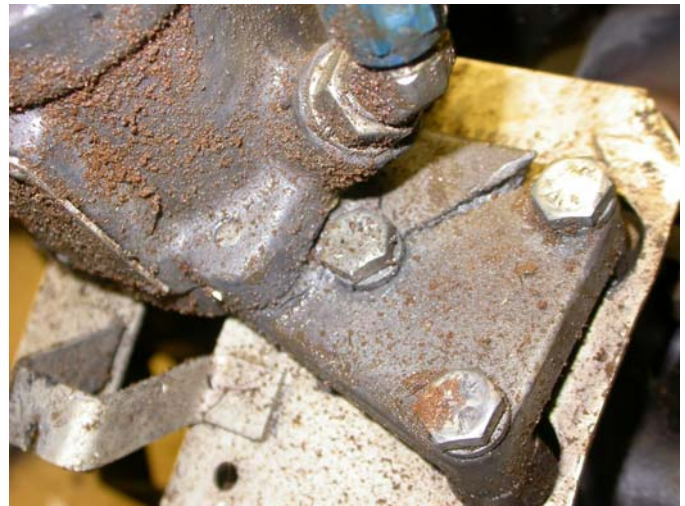
Wastegate Part number: 648006-8 Kelley Aerospace

Condition: The wastegate (exhaust by-pass) valve was impact damaged, and the actuator was partly separated.

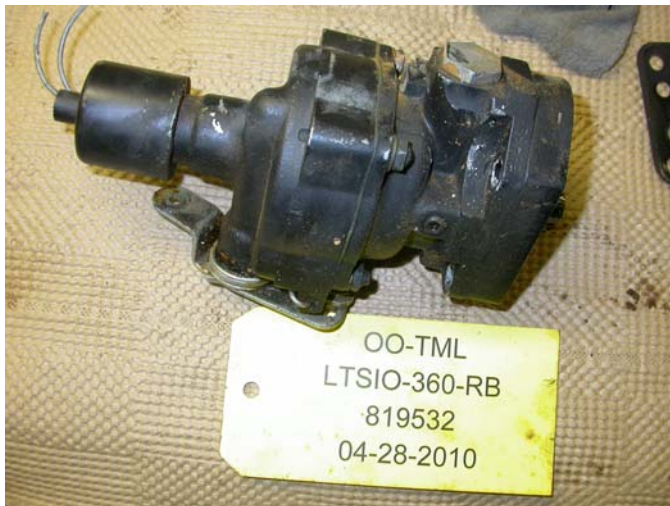
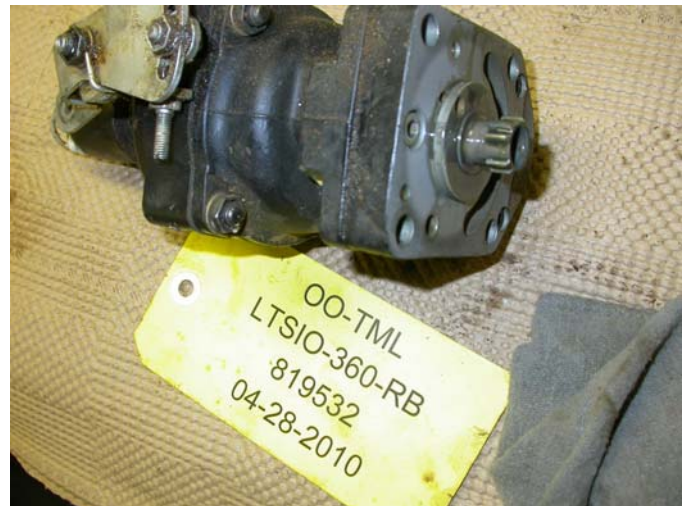
Condition: The propeller governor could be rotated by hand, was intact and undamaged.
