MINISTÉRIO DAS OBRAS PÚBLICAS, TRANSPORTES E COMUNICAÇÕES
GABINETE DE PREVENÇÃO E INVESTIGAÇÃO DE ACIDENTES COM AERONAVES

RELATÓRIO FINAL DE ACIDENTE

AIR TRACTOR 802-F

RELATÓRIO FINAL DE ACIDENTE Nº 28/ACCID/2009

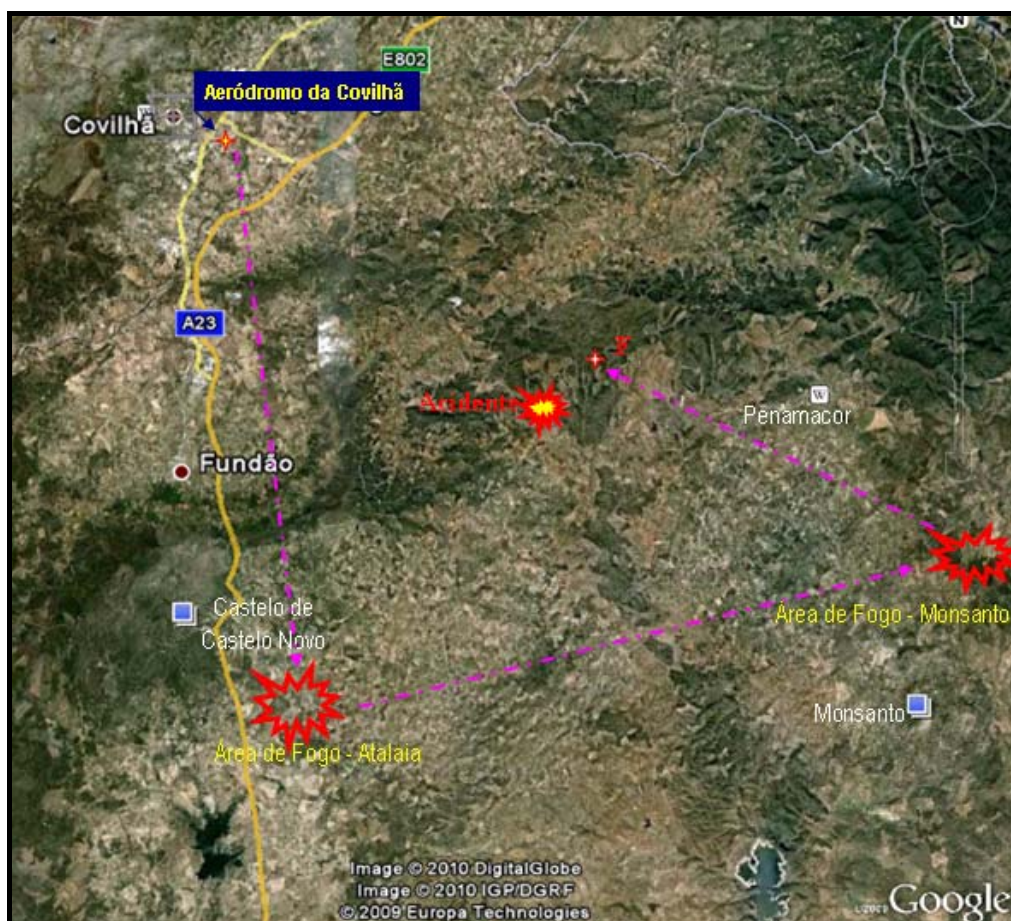
Figura Nº 1

No dia 12 de Agosto de 2009 lavravam vários incêndios no distrito de Castelo Branco, nomeadamente nas regiões de Atalaia do Campo (Fundão) e Monsanto (Penamacor). Os meios aéreos sedeados na Covilhã foram chamados para combater o fogo, tendo descolado, pelas 10:45, duas aeronaves *Airtractor*, matrículas VH-LIC e VH-LIH, com os indicativos A-13 e A-14, respectivamente, que se dirigiram para a área do fogo de Atalaia (*figura nº 1*).

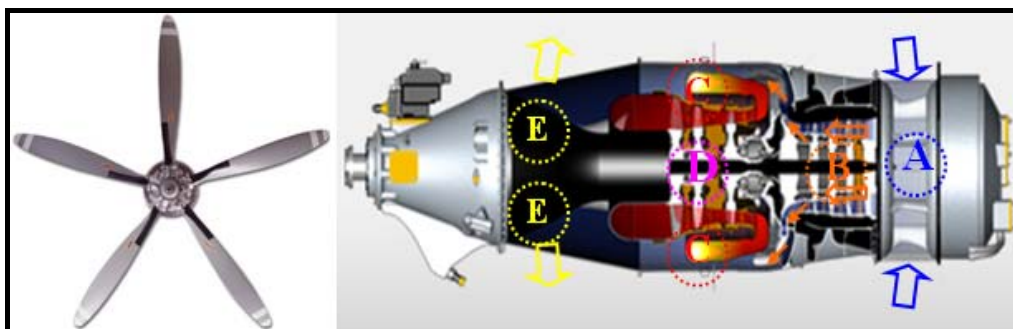
Figura Nº 5

O avião estava equipado com um motor turbo-hélice Pratt & Whitney Canada (*PT6A-67R*), acoplado a um hélice de cinco pás (*Hartzell, HC-B5MP-3F*) de passo variável e com possibilidade de bandeira e reversão de passo (*figura nº 5*).

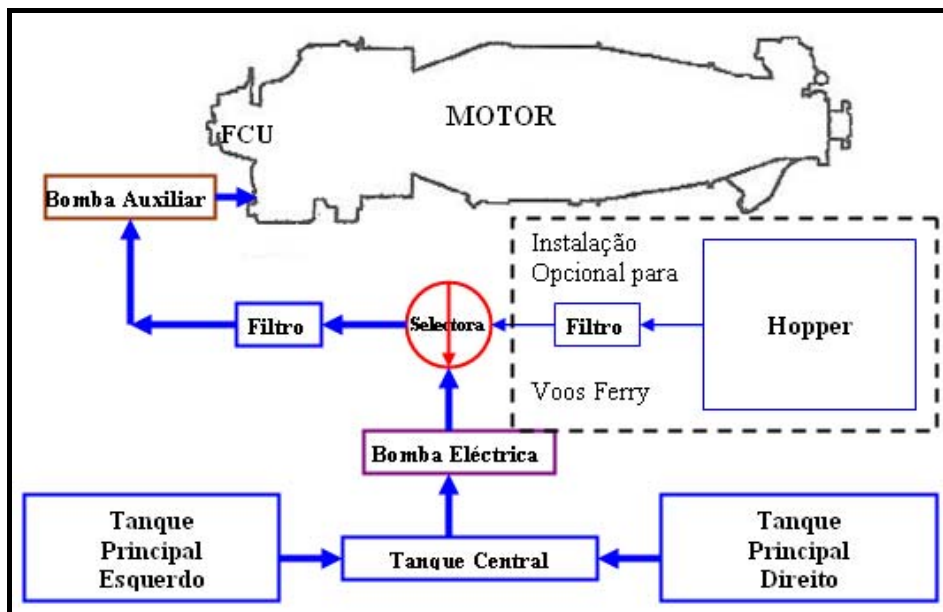
Figura Nº 6

O Air Tractor AT-802F tem uma capacidade de 1438L de combustível, distribuídos por dois tanques principais, nas asas, os quais debitam por gravidade para um tanque central de onde o combustível flui, através de uma bomba eléctrica (*electric fuel boost pump*), um filtro e uma bomba mecânica auxiliar (*airframe fuel boost pump*) para a unidade de controlo de combustível (FCU) do motor (figura nº 6). A ligação entre os tanques da asa e o tanque central é feita por uma tubagem simples, sem válvulas de não retorno incorporadas, o que permite a migração de combustível entre os tanques.

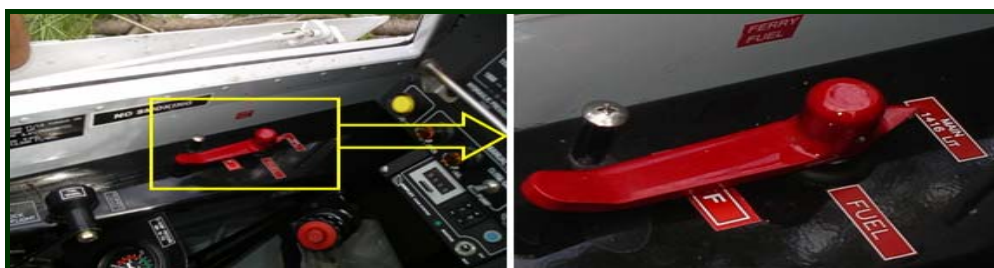
Figura Nº 7

Para voos de longa distância, especialmente voos “ferry”, o avião tem a capacidade de carregar combustível no “hopper”, aumentando assim a sua autonomia. Uma torneira selectora de combustível, situada no lado esquerdo do posto de pilotagem, permite seleccionar os tanques normais ou o “hopper”, além de uma posição de corte do combustível (figura nº7).

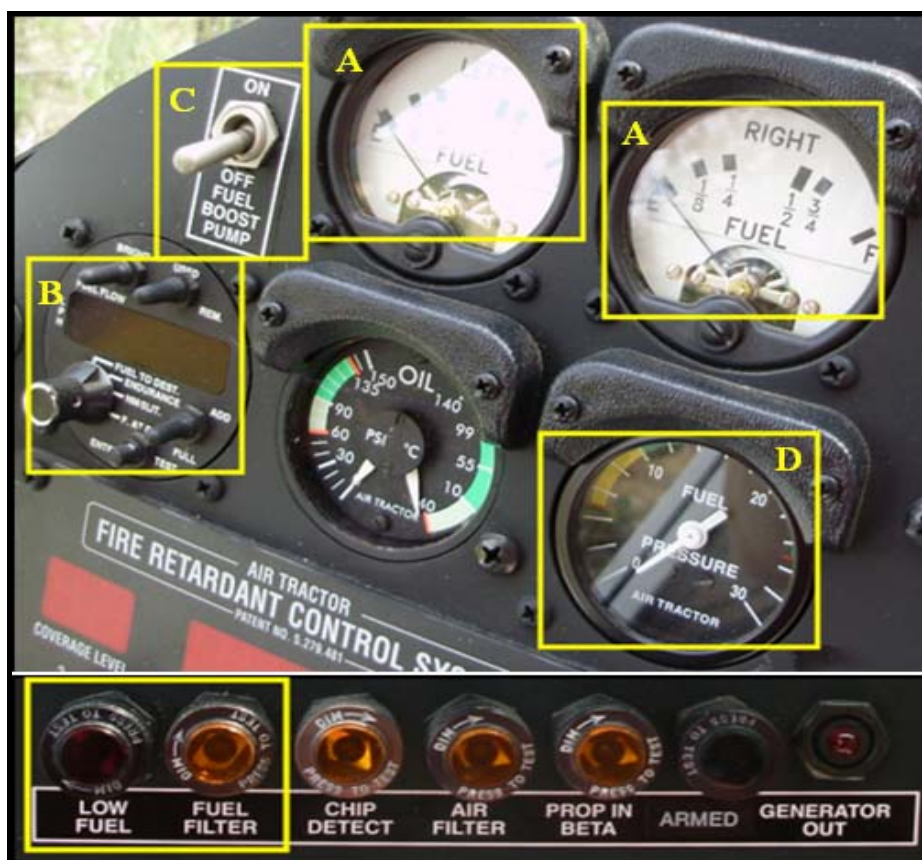
Figura Nº 8

Dois indicadores de quantidade de combustível (A), situados no lado esquerdo do painel de instrumentos (figura nº 8), providenciam a informação sobre o combustível remanescente nos tanques, enquanto que o “fuel flow meter” (B), mais à esquerda e abaixo, pode fornecer outras informações relativas ao consumo e autonomia. Um interruptor (C) permite ligar e

desligar a bomba eléctrica auxiliar (*boost pump*) e um manómetro (D) indica a pressão do combustível na linha de alimentação do motor ($\pm 15\text{psi}$).

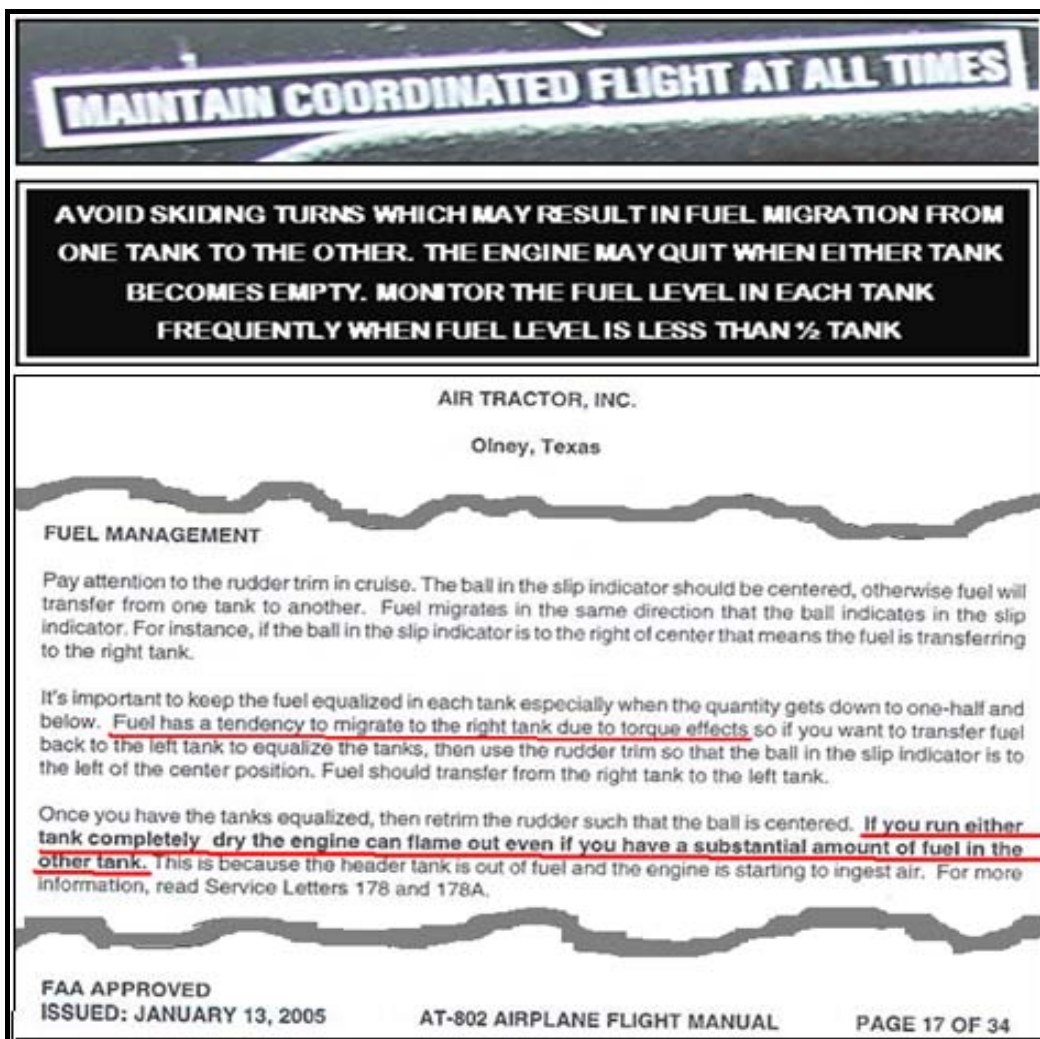
Figura Nº 9

Em vários pontos do painel de instrumentos foram colocados avisos relacionados com a gestão do combustível, em complemento ao que é referido no AFM (*figura nº 9*). É dado ênfase especial ao facto de a força de torque, muito forte nesta aeronave, poder provocar

uma migração de combustível do tanque da asa esquerda para o tanque da asa direita, mesmo com o avião em voo horizontal, o que é suficiente para provocar uma paragem do motor, mesmo com bastante combustível na asa direita.
