MINISTÉRIO DAS OBRAS PÚBLICAS, TRANSPORTES E COMUNICAÇÕES
GABINETE DE PREVENÇÃO E INVESTIGAÇÃO DE ACIDENTES COM AERONAVES
GPIAA

RELATÓRIO FINAL DE ACIDENTE

Airbus A320
SATA INTERNACIONAL

CS-TKO

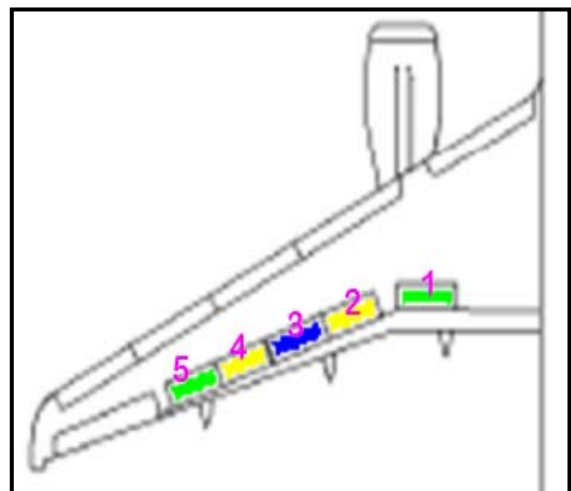
Fig. 8 – Localização dos *spoilers* nas asas.

O sistema de *ground spoilers* do A320 compreende 5 *spoilers* em cada asa (fig. 8) controlados electricamente e actuados por processo hidráulico.

Todos estes *spoilers* actuam como *ground spoilers*; os *spoilers* 2 a 4 também são usados como *speedbrakes* em voo.

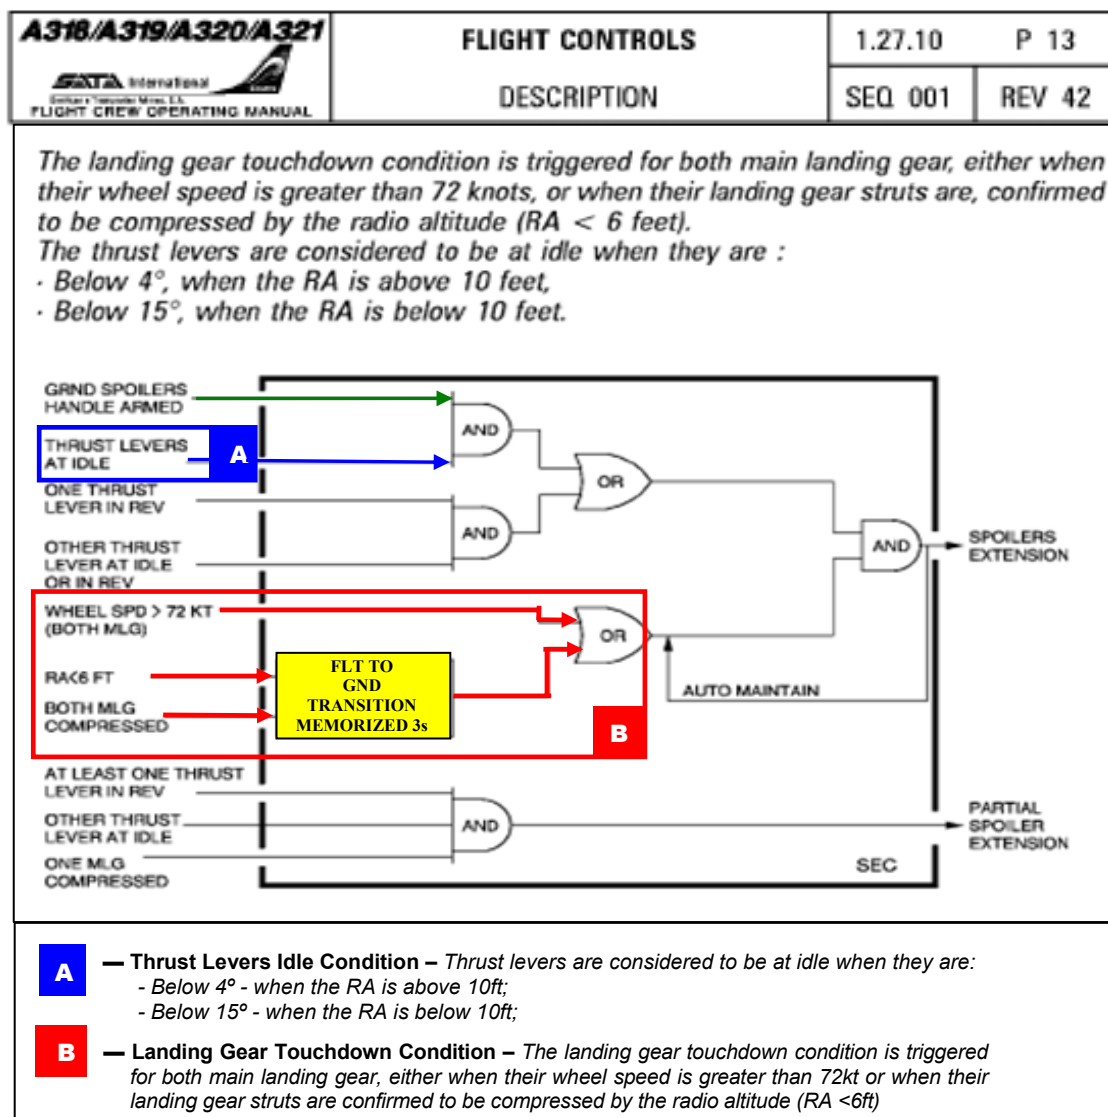
Fig. 10 – FCOM 1.27.10 – “Comandos de voo – Descrição”

Todas estas funções podem ser condensadas neste diagrama do Sistema Lógico:

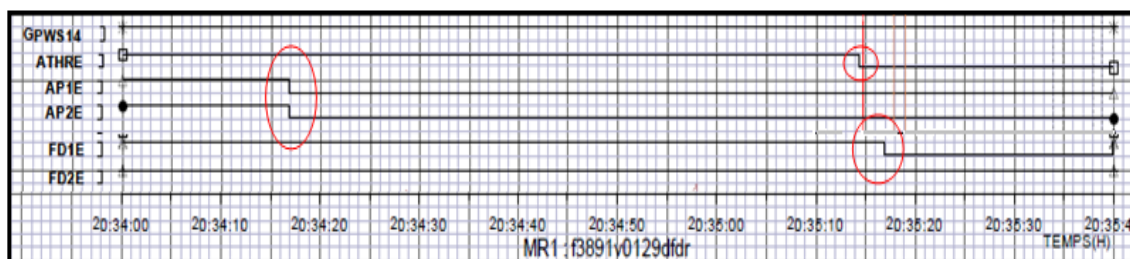
Fig. 13 – A/THR, AP 1 & 2, FD 1 & 2. Os círculos vermelhos assinalam o momento de desengate de cada um.

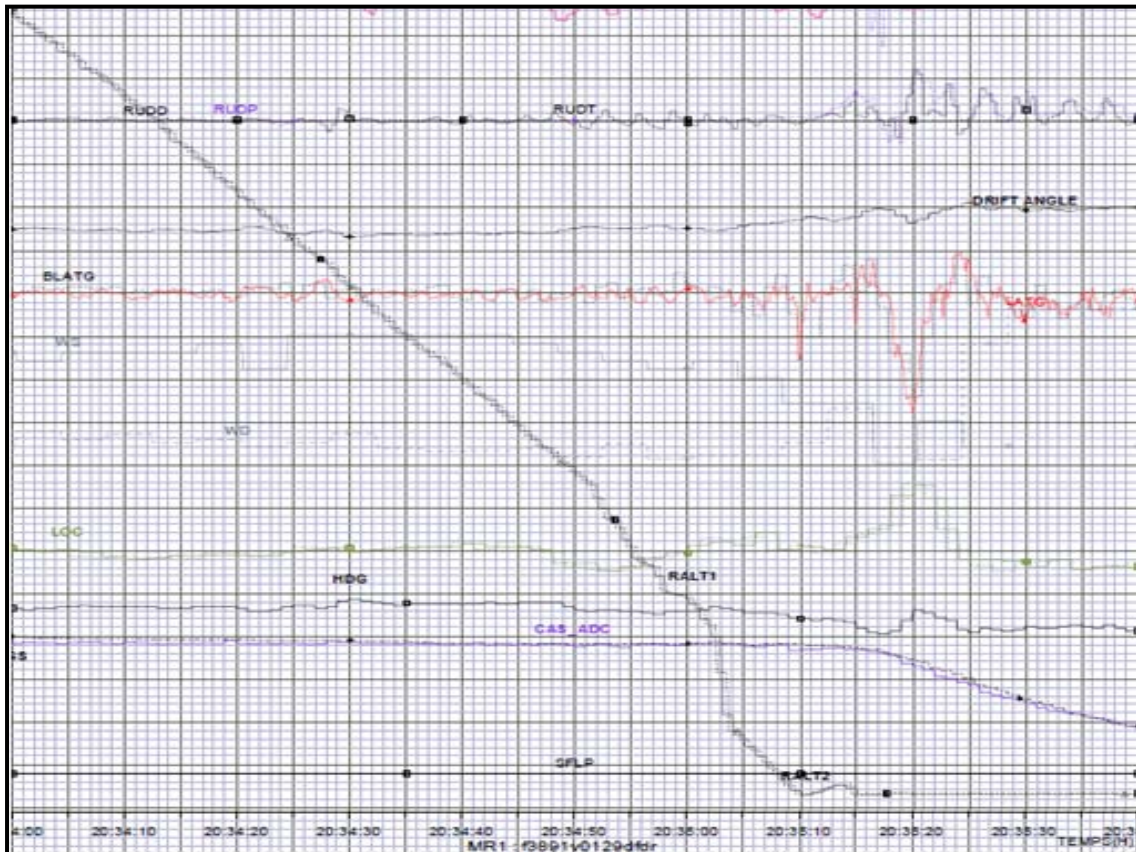
Fig. 14 – *Glide Slope e Localizer* sem variações; a velocidade manteve-se nos 141kt até ao *touchdown*.

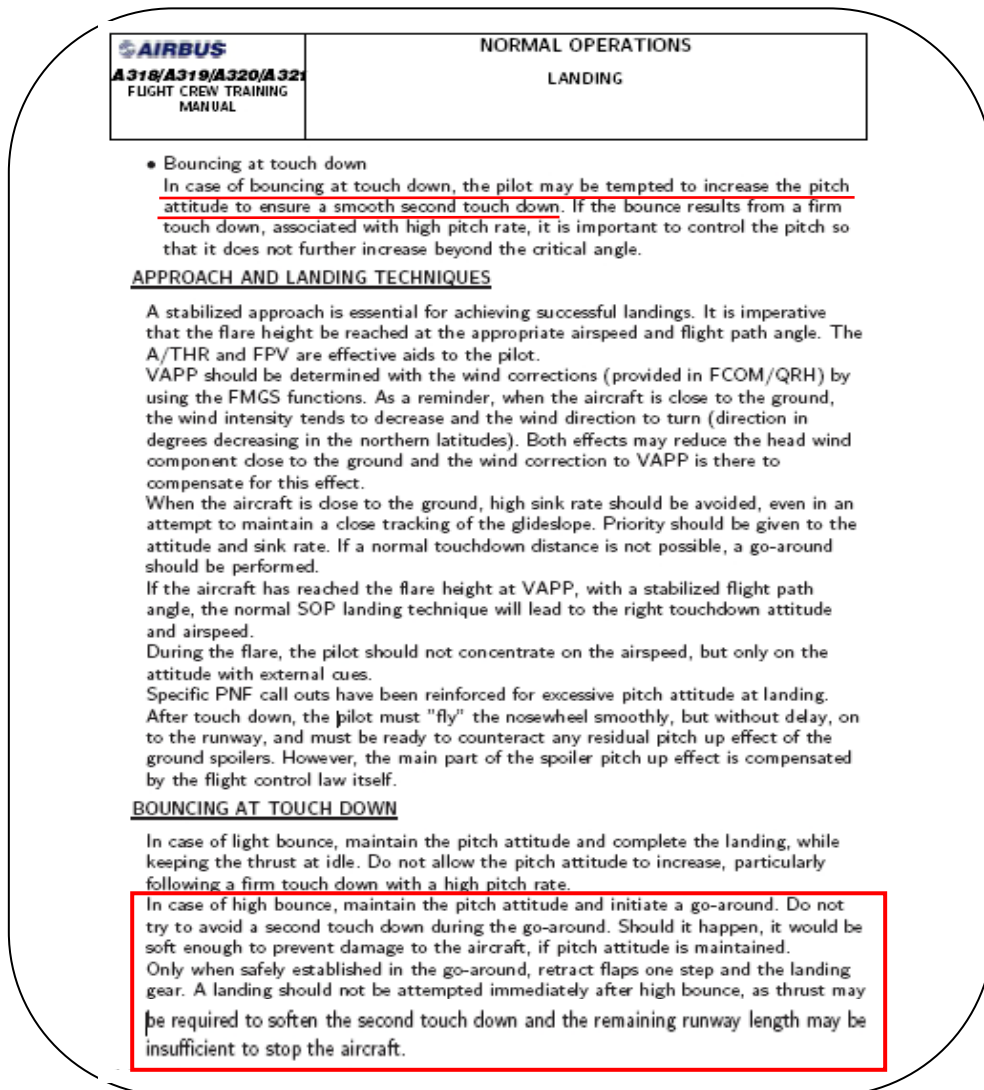
Pic. 27 – FCTM – “Normal Operations – Bouncing”

Nas págs. 11 e 12, § “BOUNCING AT TOUCHDOWN”, o FCTM refere que, “em caso de bouncing após o touchdown, o piloto pode ser tentado a aumentar a atitude de pitch para tornar o segundo touchdown mais suave” e que deve, nesse caso, “... manter a atitude de pitch e iniciar o go-around. Não deve tentar evitar um segundo touchdown durante o borrego. Se isso acontecer, este será suave e não provocará danos no avião, se mantiver a atitude de pitch. [...] A aterragem não deve ser tentada após um bounce de grande amplitude, pois poderá ser necessária potência para amortecer o segundo toque e a pista remanescente não ser suficiente para fazer parar a aeronave⁵”.

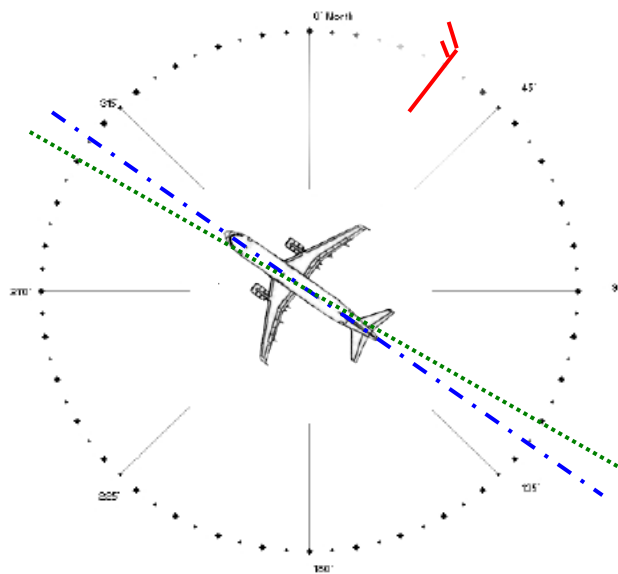
Na final, a aeronave esteve sob a influência de vento da direita, de 030° com 13kt de intensidade (apresentado a **vermelho** na figura). O *heading* da aeronave era 301° (a **azul** no mesmo diagrama); a **verde** está a representação do QFU da pista 30 (301°):

Fig. 29– Diagrama do *heading* do CS-TKO (delineado a azul), sob influência do vento (cujo vector foi representado a vermelho) em relação ao QFU da pista 30 (marcado a verde).

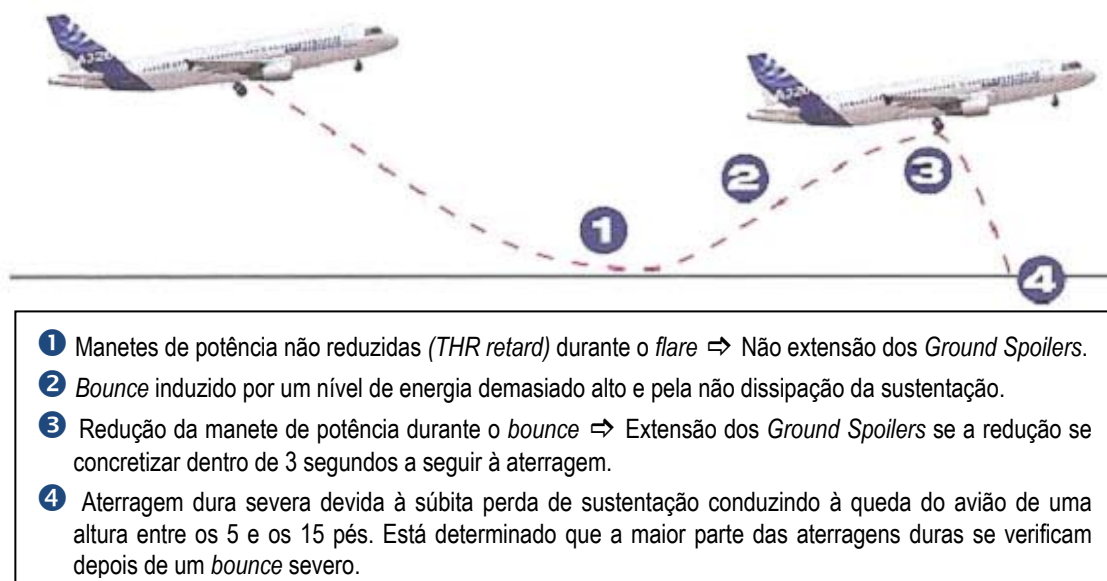
Fig. 33

No incidente em análise, a extensão não atempada dos *Ground Spoilers*, por inadequada selecção das manetes de potência, ditou uma aterragem dura por esses dispositivos aerodinâmicos terem saído com o avião no ar (fig. 33, recolhida da *Airbus Safety Magazine*, ed. 9 de Fevereiro de 2010):

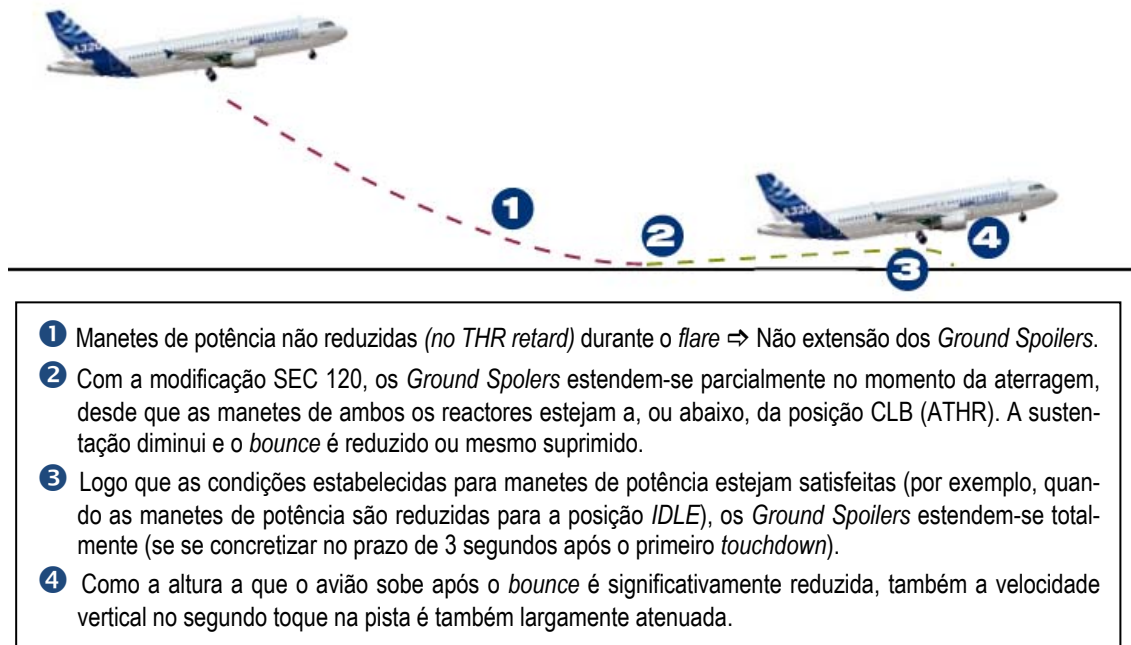
Fig. 34

Com esta reorganização da filosofia da “*Ground Spoilers Extension Logic*”, implementada pelo documento SEC 120, a Airbus espera vir a obviar eventuais ocorrências de *runway excursion* – com a saída automática dos *Ground Spoilers* mesmo que a manete do *speed brake* não tenha sido recolhida e as manetes de potência estejam acima da posição de *IDLE* –, e reduzir a frequência e amplitude dos *bounces* nas *hard landings* – com a extensão parcial dos *Spoilers* na altura do *touchdown*, ainda que ambas

as manetes estejam na posição A/THR (fig. 34, recolhida da *Airbus Safety Magazine*, ed. 9 de Fevereiro de 2010):

Se a nova lógica PLD já estivesse implementada no CS-TKO, a altura do *bounce* neste caso teria sido significativamente reduzida e o impacto no segundo *touchdown* teria sido consideravelmente mais ligeira (cerca de +1.7g em lugar dos +4.86g sofridos).
