MINISTÉRIO DAS OBRAS PÚBLICAS, TRANSPORTES E COMUNICAÇÕES
GABINETE DE PREVENÇÃO E INVESTIGAÇÃO DE ACIDENTES COM AERONAVES
(GPIAA)

RELATÓRIO FINAL DE ACIDENTE

TL – 96

RELATÓRIO FINAL Nº 23/ACCID/2009

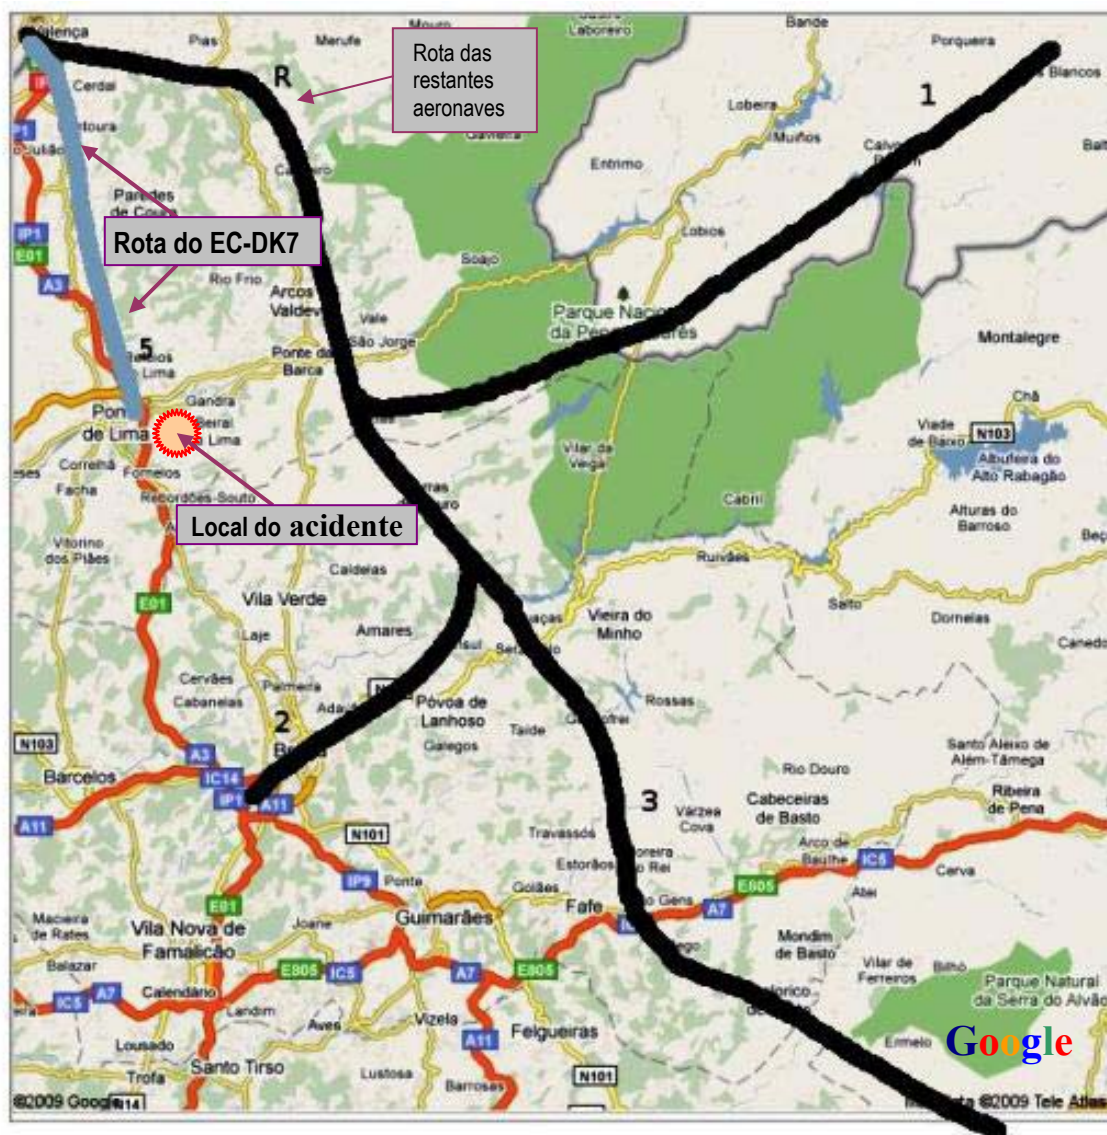
A aeronave acabaria por prosseguir ao longo da auto-estrada, mais por oeste, em direcção a Braga. (ver figura nº 1).

Figura nº 1. Rotas previstas (a preto).
