MINISTÉRIO DAS OBRAS PÚBLICAS, TRANSPORTES E COMUNICAÇÕES
GABINETE DE PREVENÇÃO E INVESTIGAÇÃO DE ACIDENTES COM AERONAVES
(GPIAA)

RELATÓRIO FINAL DE INCIDENTE

SOCATA TB 20

RELATÓRIO FINAL Nº 21/INCID/2009

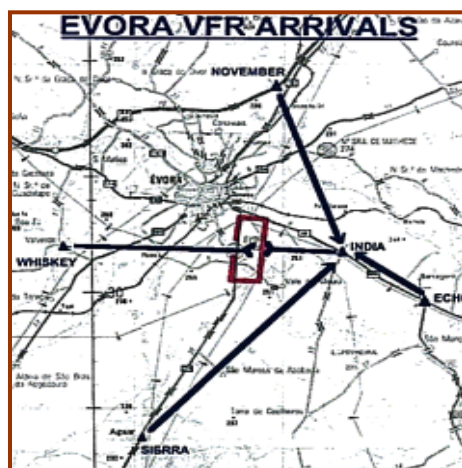
Figura nº2. Rotas VFR (versão AAE)

Diana 14 aproximou-se de Évora em direcção a Echo prosseguindo para Índia. (ver figura nº 2)
