RELATÓRIO FINAL DE ACIDENTE

BELL 206 B3

CS-HFB

RELATÓRIO FINAL DE ACIDENTE N° 18/ACCID/2009

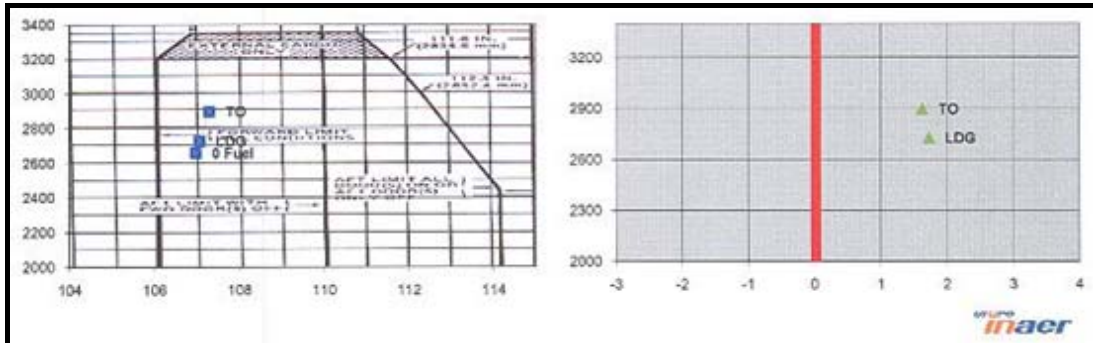
Figura Nº 7

Aplicando os momentos e braços respectivos foi traçada uma carta de centragem com o Centro de Gravidade (CG) longitudinal de 107.3in para a descolagem e 107.1in no momento do acidente e um valor lateral de 1.6in e 1.7in, respectivamente, pelo que se encontrava dentro do envelope permitido (*figura nº 7*).

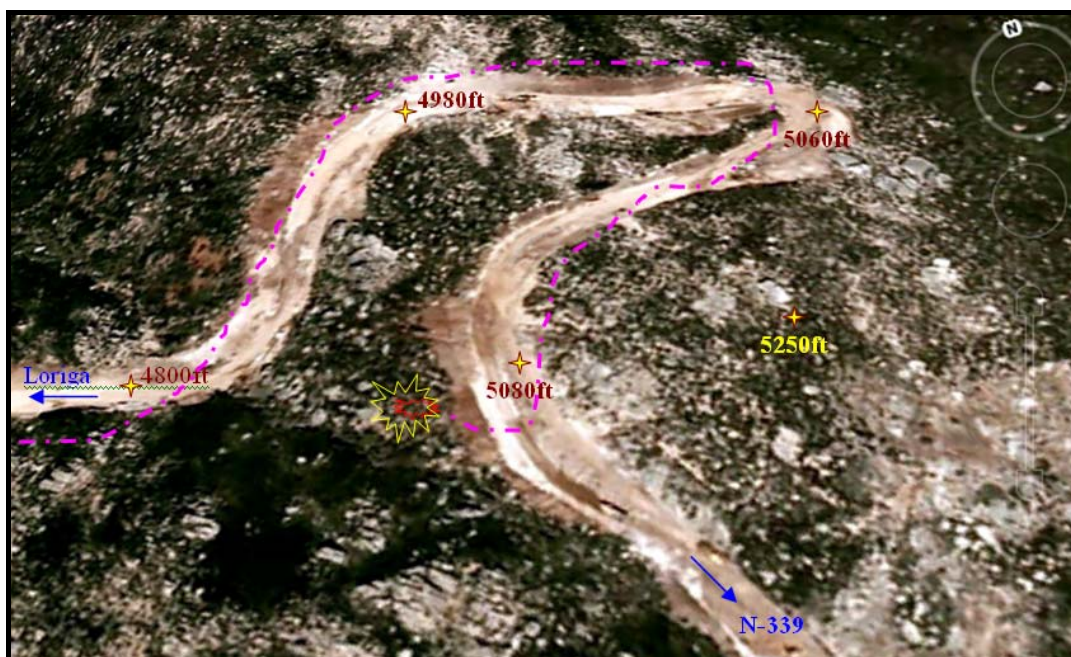
Figura Nº 8

O acidente ocorreu em plena zona montanhosa da Serra da Estrela, a coordenadas 40° 21' 29" N / 007° 39' 57" W, altitude 5060ft, numa encosta íngreme ligando as cotas 4900ft e 5100ft (*figura nº 8*).

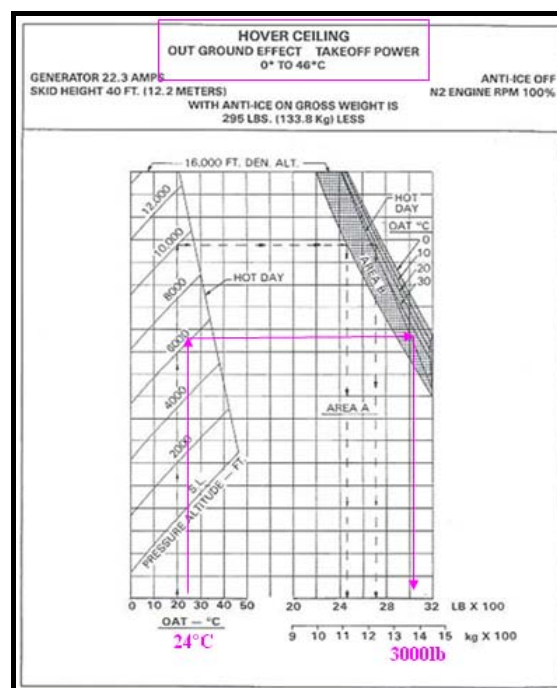
Figura Nº 10

Do gráfico de “performance” constante do Manual de Voo da aeronave (AFM), relativo à capacidade de voo estacionário fora do efeito de solo, determinou-se que, para a altitude de 6000’ e temperatura de 24°C era possível manter o voo estacionário, fora do efeito de solo, com uma massa total de 1360kg /3000lb (figura nº 10).

Considerando que a massa total, no momento do acidente, era de 1238kg/2730lb, o helicóptero encontrava-se dentro do seu envelope normal de operação.

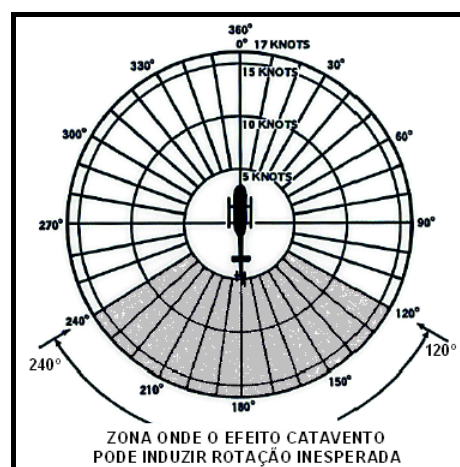
Figura Nº 12

O efeito de catavento baseia-se na tendência do helicóptero, por força da sua configuração da cauda e estabilizador vertical, aproar o nariz ao vento relativo, rodando para a esquerda ou direita, conforme adequado.

Se for iniciada uma rotação, em qualquer das direcções, essa rotação sofrerá uma aceleração, na mesma direcção, quando o vento relativo se encontrar entre os 120° e os 240° (*zona sombreada na figura nº 12*), a não ser que, atempadamente, seja aplicado pedal contrário.

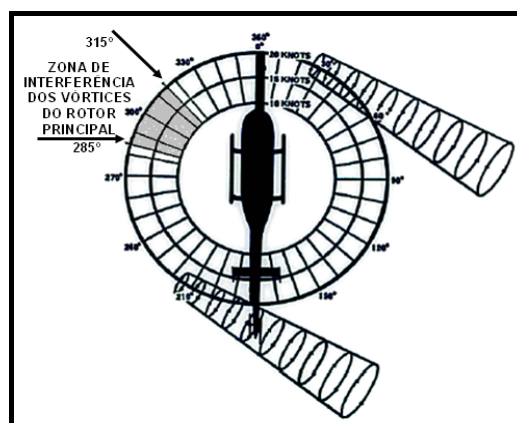
Figura Nº 13

Quando o vento relativo se encontra entre os 285° e os 315°, os vórtices criados pelas pás do rotor principal podem ser dirigidos para o rotor de cauda, provocando uma mudança do ângulo de ataque das pás deste (figura nº 13). Quando, numa volta para a direita, o rotor de cauda entra nesta zona, há um aumento inicial do ângulo de ataque, o que faz com que o piloto aplique pé direito, para manter a mesma razão de volta.

Depois do rotor de cauda passar a zona do vórtice, dá-se uma diminuição do ângulo de ataque e começa uma aceleração na rotação para a direita. Esta súbita aceleração surpreende o piloto, que tinha aplicado pedal direito para manter a razão de volta.

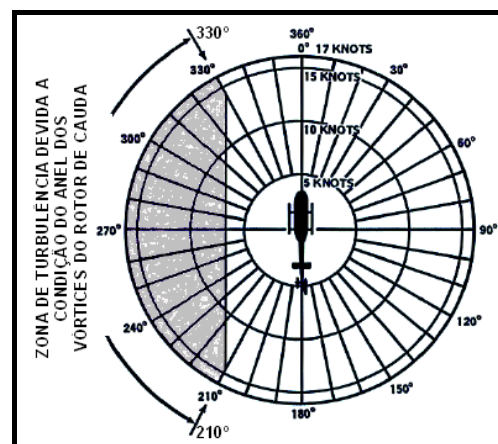
Figura Nº 14

Se o vento relativo variar entre os 210° e os 330°, existe a possibilidade de formação de vórtices na zona do rotor de cauda, o que provoca variações na potência desenvolvida pelo rotor de cauda e, conseqüentemente, variações de razão de rotação.

Considerando que estas variações não têm uma frequência certa, o piloto tem que efectuar correcções no momento em que essas variações se manifestam, o que aumenta a carga de trabalho.

Esta situação não apresenta problemas de maior, pois é rotineira na operação de helicópteros, desde que as acções correctivas sejam atempadas. Se se permitir o desenvolvimento de uma rotação para a direita, a aeronave pode aproar para a zona de proveniência do vento e entrar no efeito de catavento, acelerando a razão de volta para a direita.
