## RELATÓRIO FINAL DE INCIDENTE

Stoddard-Hamilton, Inc.  
GLASAIR II RG

**PH-EQV**

RELATÓRIO FINAL N° 17/INCID/2009

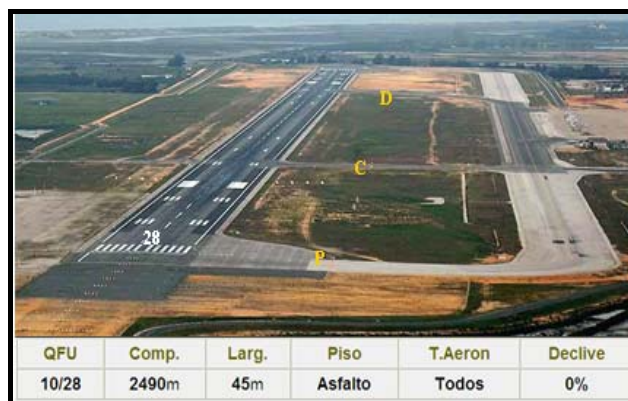
Figura Nº 3

O aeródromo de Faro faz parte da rede nacional de aeródromos e está aberto a todo o tráfego doméstico e internacional, com excepção de tráfego ultraleve não residente.

É servido por uma pista asfaltada, com as dimensões de 2490 X 45 metros, orientada na direcção 100º / 280º magnéticos, com suporte de diversas ajudas à aterragem (luzes, PAVIS, ILS), as quais não foram utilizadas pela aeronave, que operava de acordo com as regras do voo visual (VFR).
