MINISTÉRIO DAS OBRAS PÚBLICAS, TRANSPORTES E COMUNICAÇÕES
GABINETE DE PREVENÇÃO E INVESTIGAÇÃO DE ACIDENTES COM AERONAVES
GPIAA

RELATÓRIO FINAL DE INVESTIGAÇÃO DE ACIDENTE AÉREO

ZLIN Z142

CS-DIR

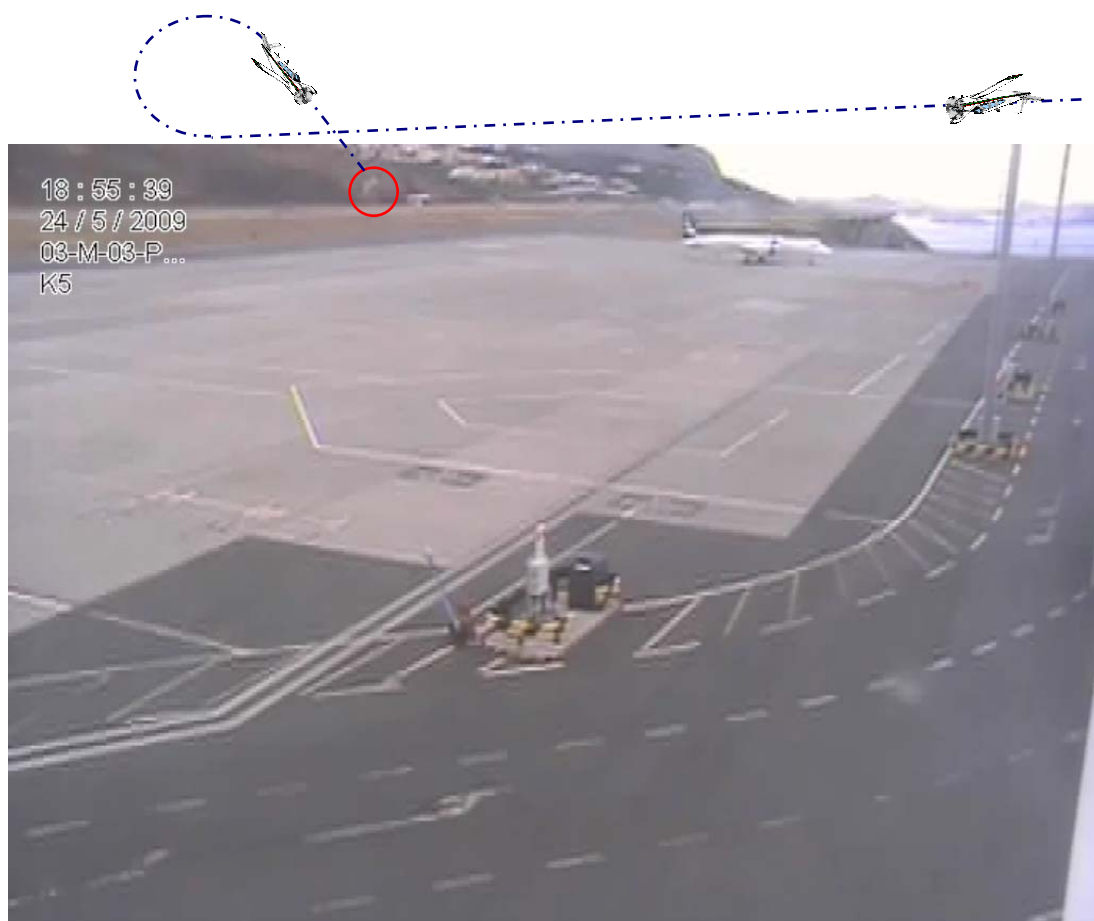
Fig. 2 – Trajectória provável do Zlin 142, CS-DIR, até ao embate na pista.

A aeronave tomou, então, uma atitude descontrolada, e despenhou-se no solo, a 6,90 metros da *centre line* da pista, incendiando-se de seguida (Fig. 2 e 3).²

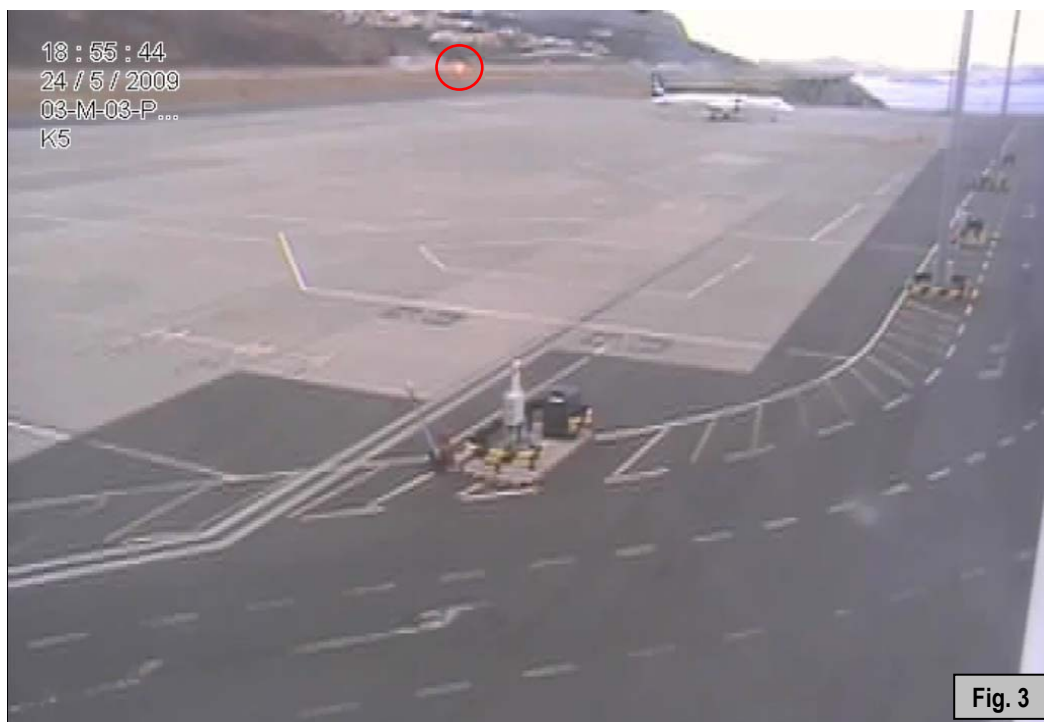
Do ponto de embate na pista, a aeronave percorreu 105,60 metros até meio da Zona de Segurança M25, (terreno que separa a pista do *taxiway* que dá acesso à placa de estacionamento de aeronaves), onde se imobilizou a proa a Norte.

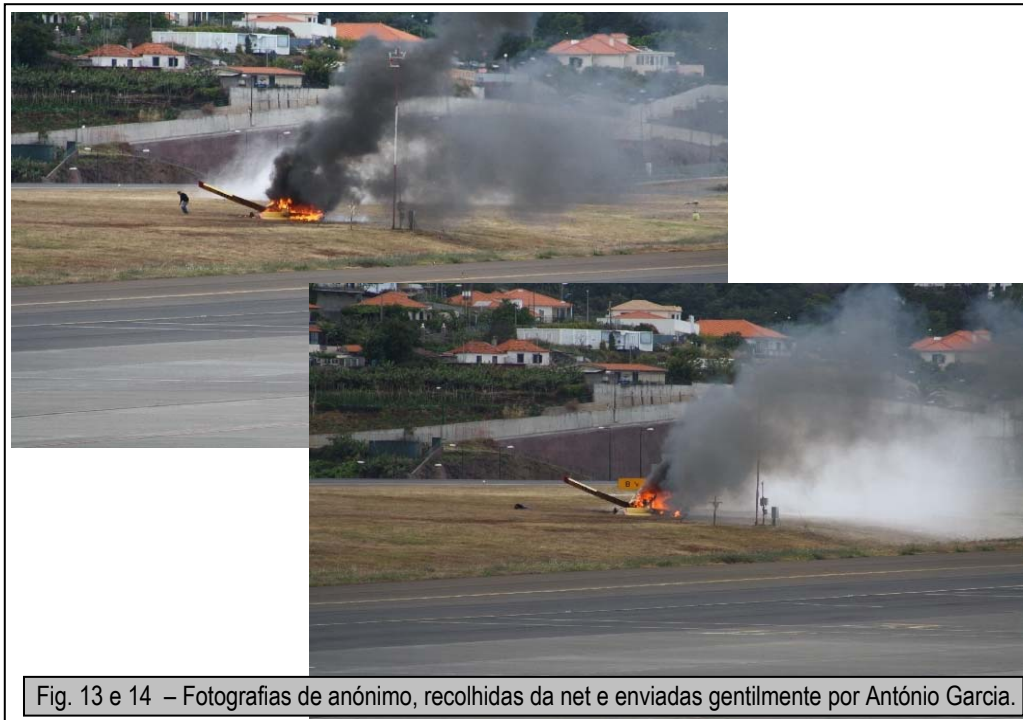
Fig. 13 e 14 – Fotografias de anónimo, recolhidas da net e enviadas gentilmente por António Garcia.

18:57:13 horas – O piloto surgiu de entre o fumo e deixou-se cair no chão (fig. 13 e 14).

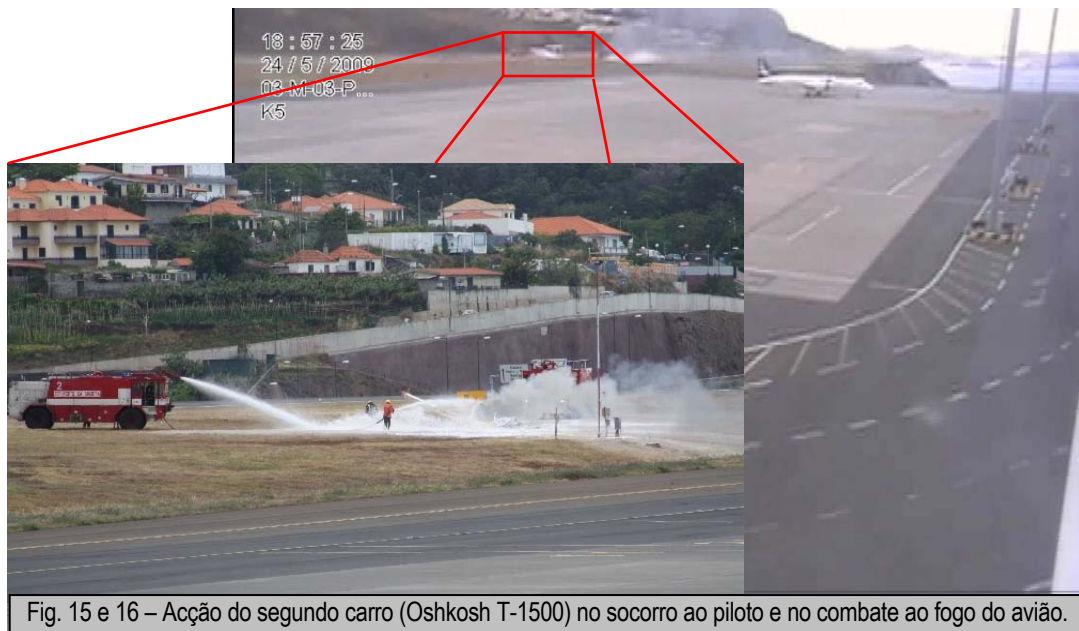
18:57:25 horas – O OSHKOSH T-1500 chegou ao local do acidente, vindo do Quartel e lançou espuma 2 metros antes do piloto (para não o atingir com a alta pressão do jacto que poderia lesioná-lo gravemente) de forma a cobri-lo em nuvem líquida, e em seguida sobre o avião em chamas, juntando-se a sua à acção do primeiro carro (fig. 15 e 16).

Fig. 15 e 16 – Acção do segundo carro (Oshkosh T-1500) no socorro ao piloto e no combate ao fogo do avião.

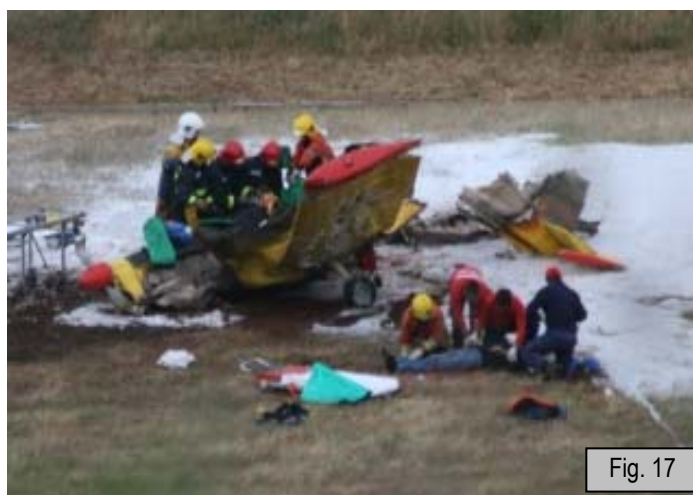
19:05:00 horas – Chegou a segunda ambulância, oriunda também de Santa Cruz. Os bombeiros de Santa Cruz e os Bombeiros do aeroporto imobilizam o piloto e ajudam a resgatar o passageiro (fig. 17);

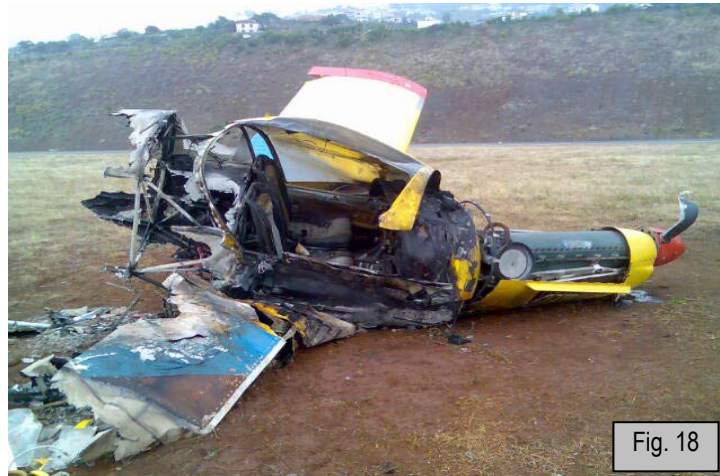
O piloto referiu dias depois, em entrevista, que supunha ter desmaiado por breves momentos e que, quando voltou a si, mal conseguia respirar por causa do calor, vendo o *cockpit* envolto em chamas e fumo. Libertou-se dos cintos de segurança e tentou abrir a *canopy*, mas não conseguiu. Olhando para trás, viu que esta estava partida e apresentava um espaço livre (fig. 18) por onde conseguiu abandonar o avião.
