RELATÓRIO FINAL DE INCIDENTE

PIPER
PA-34-220T

CS-DER

RELATÓRIO N° 04/INCID/2009

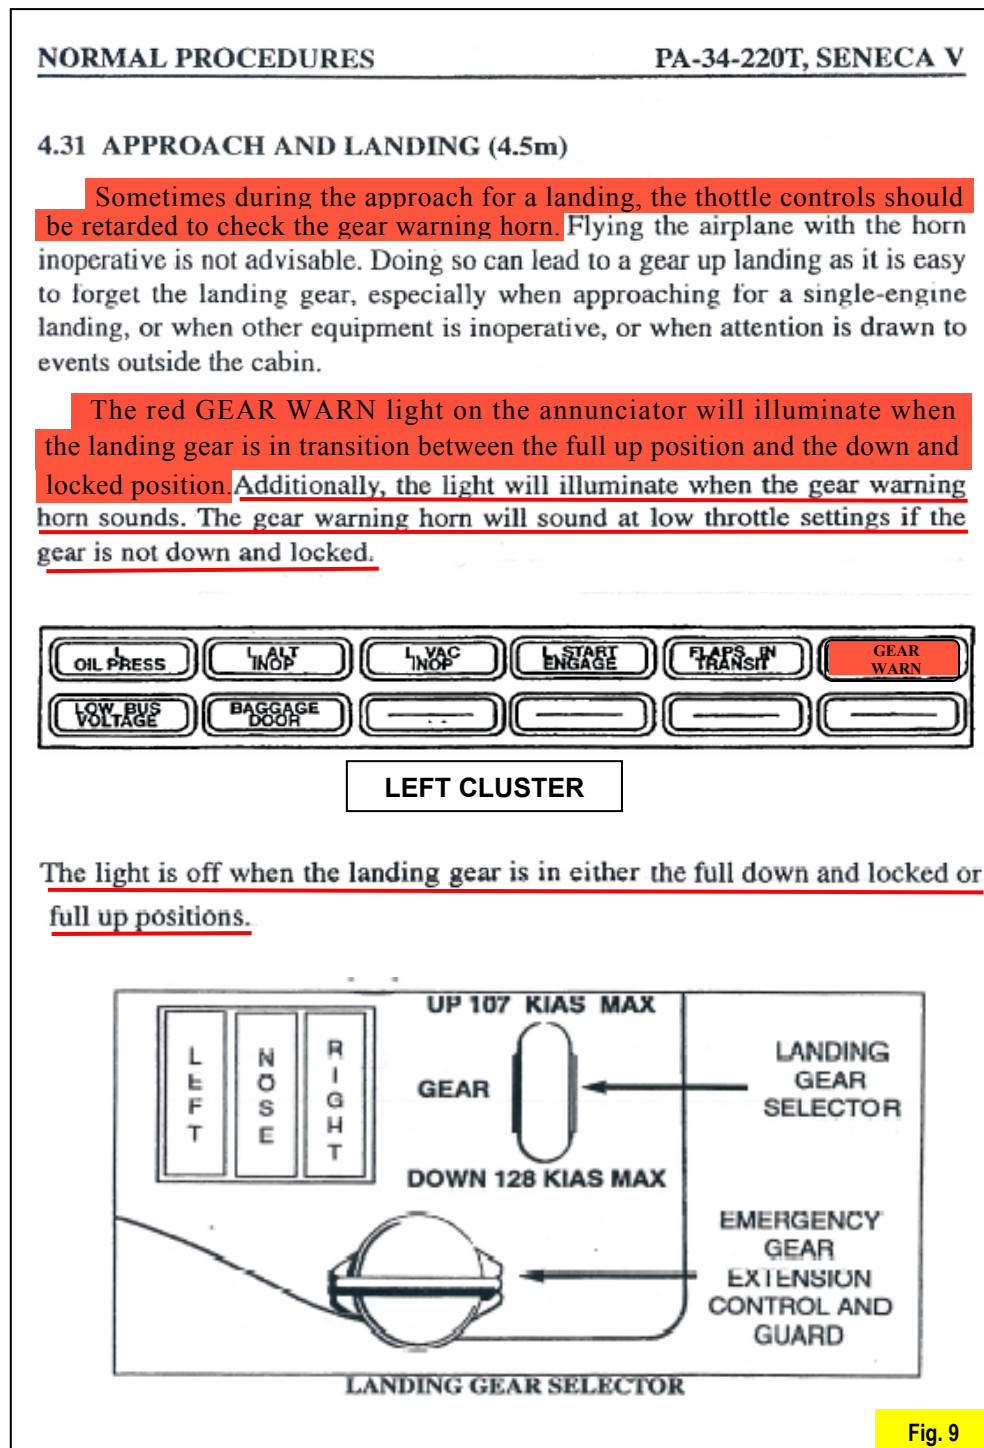
Na pág. 4-31 desse Manual encontra-se referência ao procedimento a ser seguido na verificação do aviso sonoro e uma chamada de atenção para o alerta luminoso de trem em trânsito ou da sua não conformidade para a aterragem (Fig. 9).

Mais à frente, na página 4-47, salienta-se a necessidade de se verificar, mais uma vez, o testemunho das três luzes verdes iluminadas no painel de instrumentos (o diagrama foi anexado a este texto para melhor referência) e a recon-

firmação da extensão do trem de nariz através do recurso ao espelho colocado na *nacelle* do motor esquerdo (Fig. 10).
