RELATÓRIO FINAL DE ACIDENTE

Tecnam P-92 Echo

CS-UJX

RELATÓRIO FINAL DE ACIDENTE Nº 08/ACCID/2009

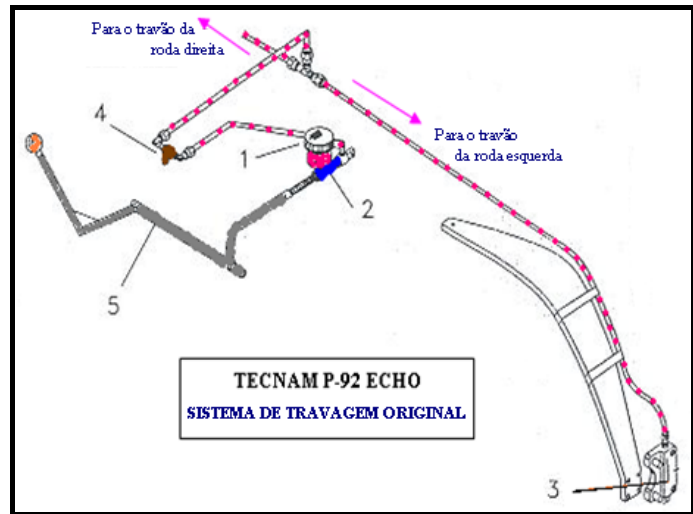
Figura Nº 4

O sistema normal de travagem do P-92 (*figura nº 4*) era constituído por um depósito de óleo hidráulico (1), um êmbolo (2) e uma unidade de travões de disco (3) em cada roda principal. Uma válvula de corte (4) permitia a aplicação de travagem de estacionamento. A actuação era conseguida através da alavanca e barra de torção (5) situada entre os assentos.

Este sistema não permitia uma travagem diferencial, uma vez que a actuação da alavanca ia enviar a mesma pressão para ambas as rodas e como tal, ambas teriam o mesmo efeito de travagem.
