MINISTÉRIO DAS OBRAS PÚBLICAS, TRANSPORTES E COMUNICAÇÕES  
GABINETE DE PREVENÇÃO E INVESTIGAÇÃO DE ACIDENTES COM AERONAVES

RELATÓRIO SUMÁRIO DE INCIDENTE COM AERONAVE

<b>Data/hora:</b> 2009 / 03 / 12 @ 16:30 UTC	<b>Proc. n<sup>o</sup>:</b> 02 / SUM / 2009
<b>Operador:</b> AAE – Academia Aeronáutica de Évora	<b>Tipo de Incid.:</b> Operação
<b>Id. da aeronave:</b> Socata, TB-20, s/n 2085, matrícula CS-DEO	
<b>Local:</b> Aeródromo de Santarém	
<b>Tipo de voo:</b> Instrução	<b>Fase do voo / Operação:</b> Aterragem
<b>Ocupantes:</b> 1 Tripulante + 0 Pax	<b>Lesões:</b> Nil
<b>Danos na Aeronave:</b> Ligeiros	
<b>Outros Danos:</b> Não foram reportados danos a terceiros

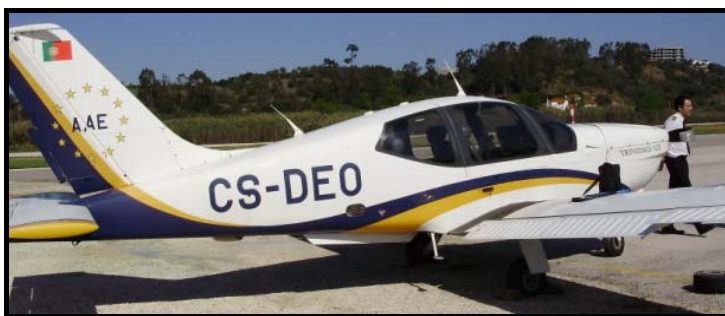
Figura Nº 4

A aeronave tinha toda a sua documentação válida e cumprido o programa de manutenção aprovado. Tratava-se de um avião monoplano, monomotor, de asa baixa, trem triciclo escamoteável, com uma Massa Máxima à Descolagem (MTOM) de 1400kgs, com capacidade para 4 pessoas, com as características seguintes:

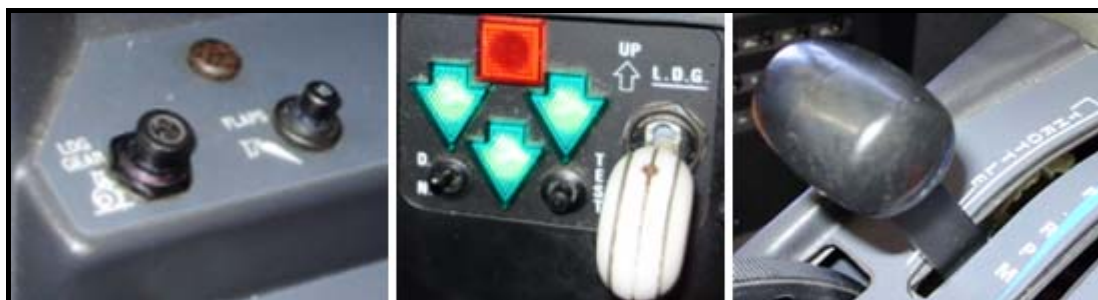
Figura Nº 5

A aeronave foi recolhida em hangar e colocada sobre cavaletes. O corta circuitos (C/B) do trem de aterragem encontrava-se na sua posição normal (ligado) e foi ensaiado o sistema de operação do trem de aterragem. Verificou-se um funcionamento normal na extensão e recolha de todas as pernas, bem como a operação dos avisos luminosos e sonoro, em função da posição das pernas do trem e das selectoras de potência do motor e dos flaps.
