MINISTÉRIO DA ECONOMIA E DO EMPREGO
GABINETE DE PREVENÇÃO E INVESTIGAÇÃO DE ACIDENTES COM AERONAVES

RELATÓRIO DE INCIDENTE COM AERONAVE

Data/hora: 2010 / 12 / 04 @ 16:00 UTC*	Proc. n°: 21 / SUM / 2010
Operador: Avitrata	Tipo de Incid.: Operação
Id. da aeronave: Morane Saulnier, s/n 892, matrícula CS-AFP	
Local: Pista da Garrocheira, Benavente	
Tipo de voo: Treino	Fase do voo / Operação: Descolagem
Ocupantes: Tripulantes / Pax: 1 / 2	Lesões: Nil
Danos na Aeronave: Substanciais	
Outros Danos: Nil	
Sinopse: A aeronave estava envolvida num voo local para treino do piloto, o qual se fazia acompanhar por dois passageiros. Quando meteu motor para iniciar a descolagem, na pista 21, a aeronave começou a desviar-se para a esquerda, por força do torque do motor e do vento que soprava cruzado, do lado esquerdo. O piloto não conseguiu actuar atempadamente para corrigir a trajectória da aeronave, tendo esta embatido na rede de vedação lateral da pista, sofrendo danos substanciais no bordo de ataque de ambas as asas, no trem de nariz e na cúpula do hélice. Por consubstanciar um Incidente Grave, nos termos do Apêndice "C" ao Anexo 13 da OACI, do Anexo ao Regulamento (UE) N° 996/2010 do Parlament

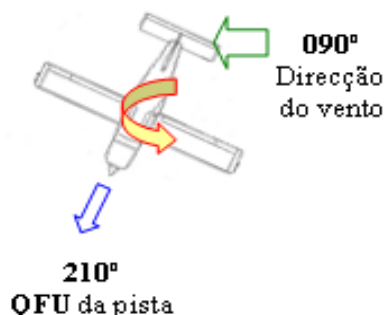
Figura Nº 3

Na altura do incidente, conforme os registos meteorológicos, nomeadamente os “METAR” do aeródromo militar do Montijo, situado nas proximidades, o vento soprava de 090°, com 08kts/15km/h (figura nº 3).

Nessas condições o vento encontrar-se-ia ligeiramente de cauda e do lado esquerdo, “empurrando” a cauda do avião para a direita e forçando-o a aproar para o lado esquerdo. A utilização do leme de direcção para a direita, na tentativa de controlar a direcção, ia aumentar a exposição da superfície da cauda ao vento da esquerda, potenciando o desvio em vez de corrigi-lo.
