MINISTÉRIO DA ECONOMIA E DO EMPREGO  
GABINETE DE PREVENÇÃO E INVESTIGAÇÃO DE ACIDENTES COM AERONAVES

## RELATÓRIO FINAL DE ACIDENTE

CESSNA 182P

**RELATÓRIO FINAL DE ACIDENTE Nº 15/ACCID/2010**

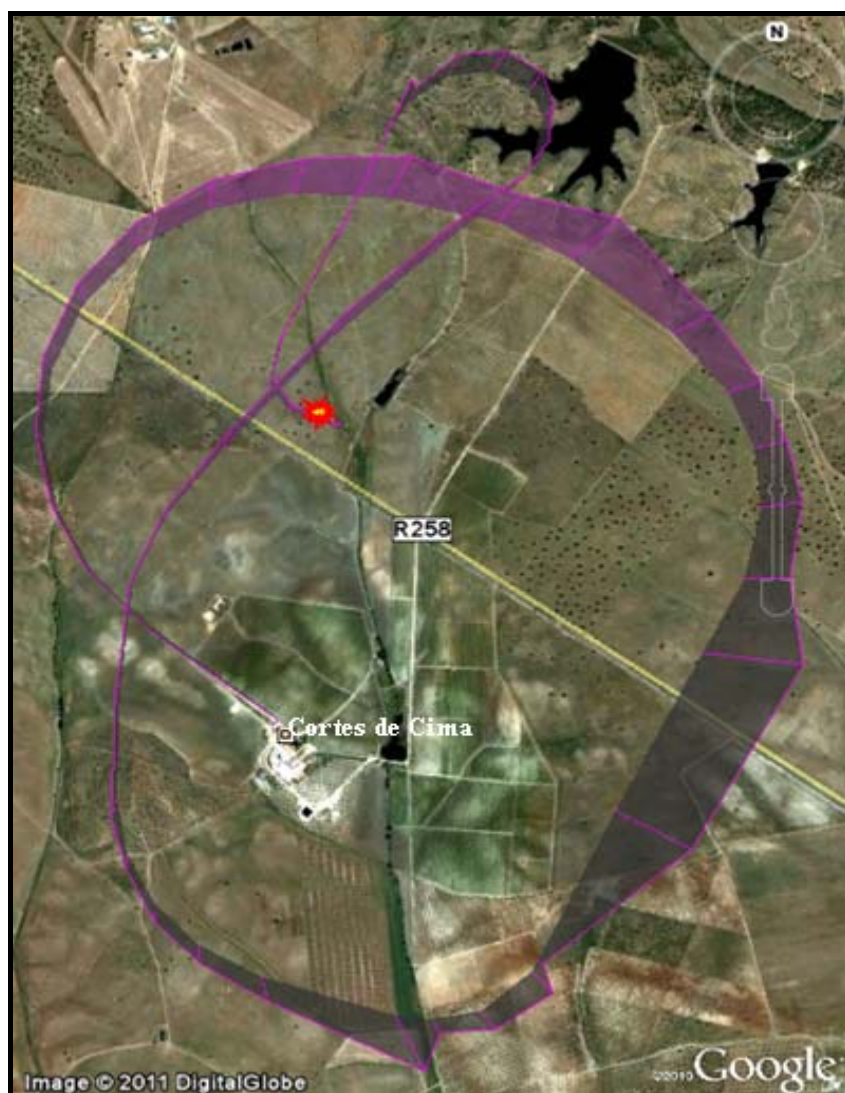
Figura Nº 1

Após a descolagem, o piloto iniciou uma volta de 450° pela direita, mantendo baixa altitude ( $\leq 275\text{m}/900'$ ), sobrevoou uma parte da propriedade e prosseguiu para Nordeste, com a intenção de iniciar algumas filmagens (*figura nº 1*).

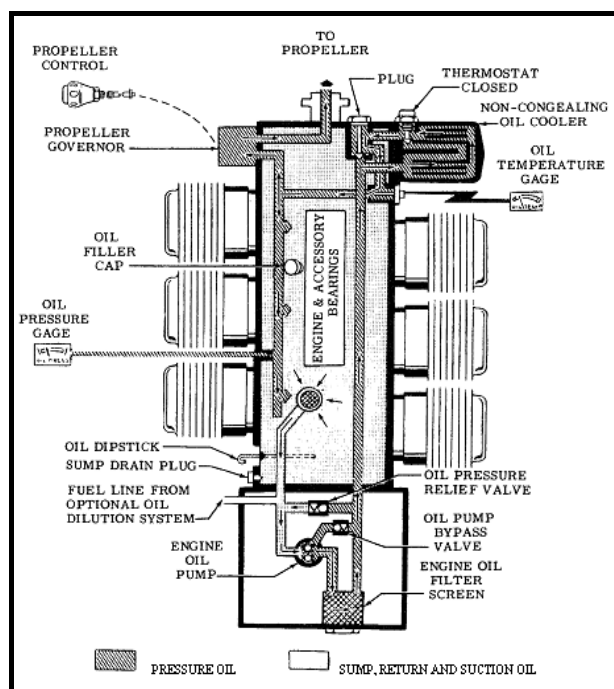
Figura Nº 5

A lubrificação do motor era por pressão e de acordo com o esquema da figura nº 5.

O óleo acumulado na parte inferior do bloco do motor (sump) era sugado pela bomba que o enviava à pressão para o regulador do passo do hélice e todos os rolamentos do motor, através de um filtro e um radiador de óleo. Cumprida a sua missão de lubrificação o óleo regressava ao fundo do bloco do motor, de onde voltava a ser sugado pela bomba e reenviado para o circuito de lubrificação.
