MINISTÉRIO DAS OBRAS PÚBLICAS, TRANSPORTES E COMUNICAÇÕES
GABINETE DE PREVENÇÃO E INVESTIGAÇÃO DE ACIDENTES COM AERONAVES
GPIAA

INVESTIGAÇÃO SUMÁRIA DE INCIDENTE COM AERONAVE

Data/hora: 26 de Setembro de 2010 @ 18:00 Horas UTC	Proc. nº: 17 / SUM / 10	
Operador: Privado.	Tipo de Incid.: AIRM	
Id. da aeronave: Westland Gazelle HT.Mk2, G-TIZZ, MSN 1045, ANO 1974, MTOM 1 900Kg		
Local: Heliporto Miguel Barros, Loulé		
Tipo de voo: LA	Fase do voo / Operação: Decolagem	
Ocupantes: 1 Tripulante	0 Pax	Lesões: Não houve lesões
Danos a terceiros: nenhuns

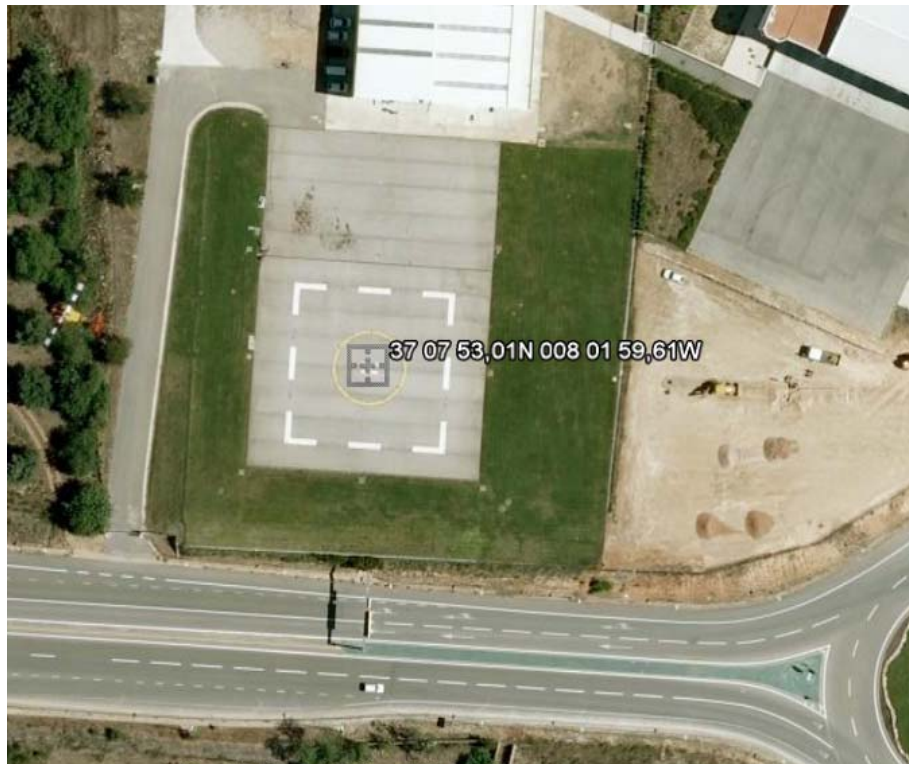
Informação sobre o heliporto

O heliporto Miguel Barros é uma estrutura privada localizada em Loulé, nas coordenadas 37° 07' 53,01"N 008° 01' 59,61W, propriedade de uma sociedade que se dedica a voos sobre as zonas tradicionais de turismo do Algarve.
