MINISTÉRIO DAS OBRAS PÚBLICAS, TRANSPORTES E COMUNICAÇÕES  
GABINETE DE PREVENÇÃO E INVESTIGAÇÃO DE ACIDENTES COM AERONAVES

RELATÓRIO SUMÁRIO DE INCIDENTE COM AERONAVE

<b>Data/hora:</b> 2010-09-10 @ 08:40 UTC*	<b>Proc. nº:</b> 15 / SUM / 2010
<b>Operador:</b> GESTAIR Flying Academy	<b>Tipo de Incid.:</b> Operação
<b>Id. da aeronave:</b> Hughes 269C, s/n 1084, matrícula CS- HAZ	
<b>Local:</b> Pista da Barrosinha, Alcácer do Sal	
<b>Tipo de voo:</b> Instrução	<b>Fase do voo / Operação:</b> Auto-rotação
<b>Ocupantes:</b> Tripulantes / Pax: 2 / 0	<b>Lesões:</b> Nil
<b>Danos na Aeronave:</b> Graves	
<b>Outros Danos:</b> Nil	
<b>Sinopse:</b> A aeronave estava envolvida num voo de instrução de pilotagem, levando a bordo um instrutor e um aluno. Após a decolagem, ainda a baixa altitude, o instrutor simulou uma paragem de motor para que o aluno efectuasse uma aterragem em auto-rotação, em frente.  Por se encontrar muito baixo, ao efectuar o "flare" para a aterragem, as rotações do rotor e a potência do motor não foram suficientemente elevadas para sustentar a razão de descida do helicóptero, tendo este embatido no centro da pista com elevada velocidade vertical. O toque inicial foi efectu

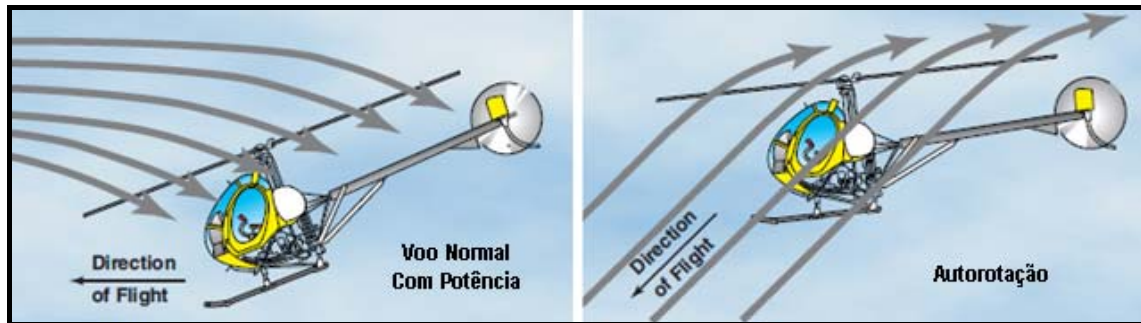
Figura Nº 3

Nesta manobra é aproveitada a acção do vento relativo sobre o rotor principal, mantendo as rotações do mesmo dentro dos valores recomendados, através da variação do passo do rotor e da velocidade de translação (*figura nº 3*).

Nestas condições as pás do rotor principal actuam como uma asa planando no seu plano de rotação.

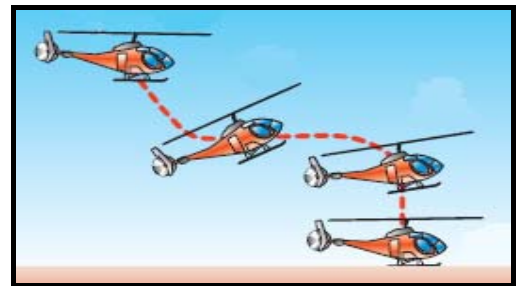
Figura Nº 4

Ao aproximar-se do solo é criada sustentação (para sustentar a queda), aumentando o passo do rotor principal, ao mesmo tempo que é cabrado o helicóptero, para reduzir a velocidade de translação e a razão de descida, enquanto que as rotações do rotor vão diminuindo (*figura nº 4*).

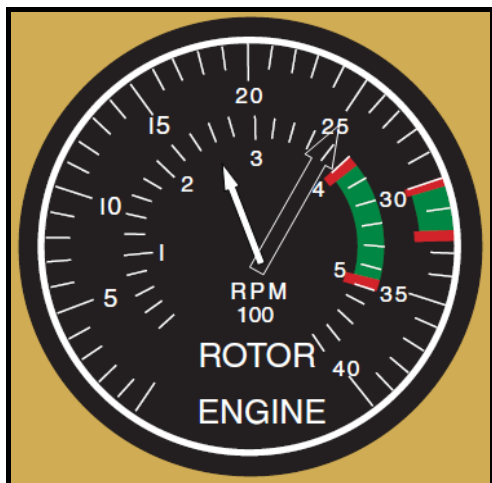
Figura Nº 6

Por outro lado, considerando que as declarações do piloto instrutor fazem referência a uma queda de rotações do rotor, abaixo do valor normal de operação (250RPM em vez das 390/504RPM), compreende-se que ao efectuar o “flare” as rotações tivessem caído mais rapidamente, sem ter criado a sustentação necessária para sustentar a queda da aeronave, uma vez que as rotações do motor também tinham sido reduzidas e não havia possibilidade de efectuar o re-acoplamento rotor/motor.
