MINISTÉRIO DAS OBRAS PÚBLICAS, TRANSPORTES E COMUNICAÇÕES
GABINETE DE PREVENÇÃO E INVESTIGAÇÃO DE ACIDENTES COM AERONAVES
GPIAA

RELATÓRIO FINAL DE ACIDENTE

SKY RANGER

RELATÓRIO N° 14/ACCID/2010

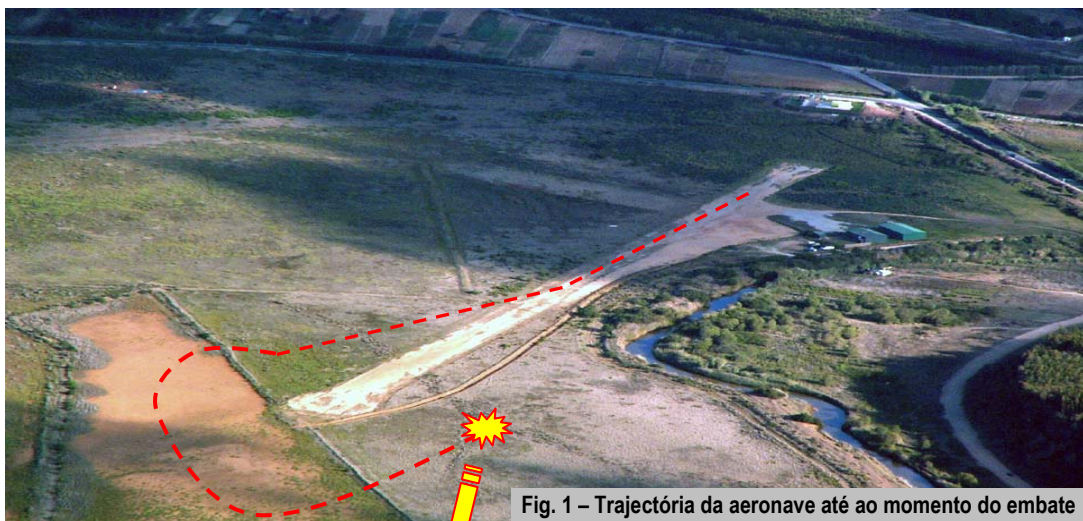
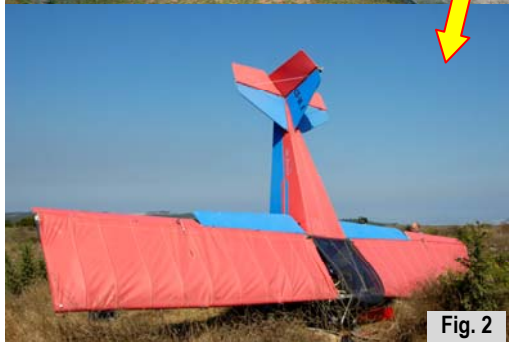
Pouco depois de passar à vertical do fim da pista, em atitude de nariz em cima, a aeronave baixou a asa direita, iniciando uma volta para esse lado, seguida de imediato de outra pela esquerda e desapareceu de vista atrás de vegetação alta aí existente. Como não reapareceu, as testemunhas deslocaram-se ao final da pista e viram a aeronave imobilizada contra o terreno, na vertical, com a proa apoiada no solo (Fig. 1 e 2)¹, nas coordenadas 39° 23' 41''N 009° 12' 03''W (Datum WGS 84)².

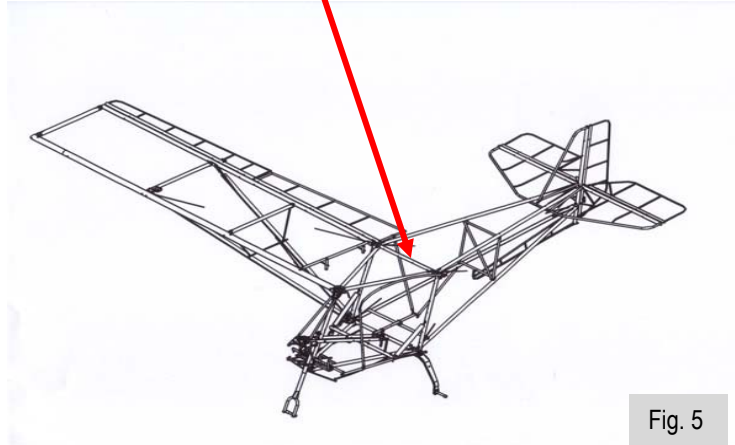
O IR localizou o sítio habitual de aposição da chapa com o nº de série dos SkyRangers (tubo transversal da estrutura⁷, por cima e atrás da cabeça dos ocupantes); a chapa estava ausente.

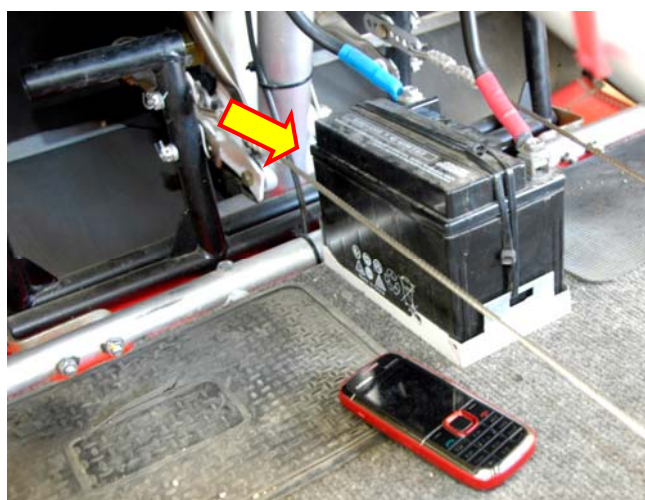
Fig. 15 – Local da bateria (As dimensões do telemóvel dão ideia do tamanho de uma bateria original)

O dono do avião decidiu, então, substituir o garrafão por um objecto mais estético, de peso idêntico, e a bateria foi deslocada do seu sítio junto ao pára-fogo para o novo local atrás, tendo-se procedido a extensões de cabos eléctricos ao longo da fuselagem para permitir a sua funcionalidade.

Nos SkyRanger, a bateria original é pequena, pesa 1,8kg e está instalada bem à frente, debaixo do painel de instrumentos, entre os pés dos ocupantes (fig. 15).

O Manual de montagem refere como sendo este o único lugar onde a bateria pode e deve ser instalada, por uma questão de centragem.

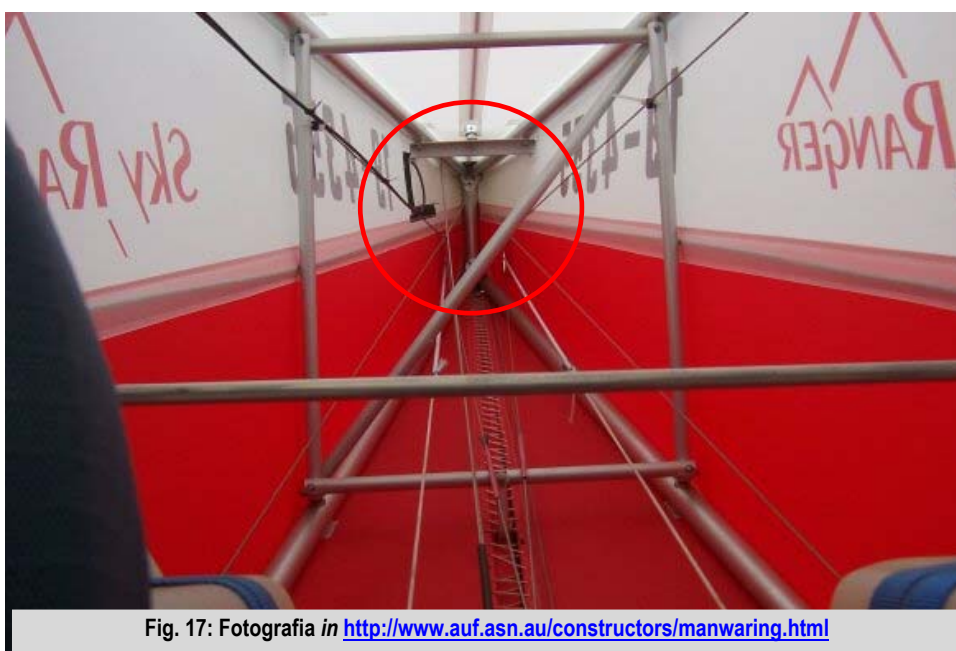
Fig. 17: Fotografia in <http://www.auf.asn.au/constructors/manwaring.html>

O cone de cauda nos modelos originais está livre de qualquer acessório (Fig. 17):

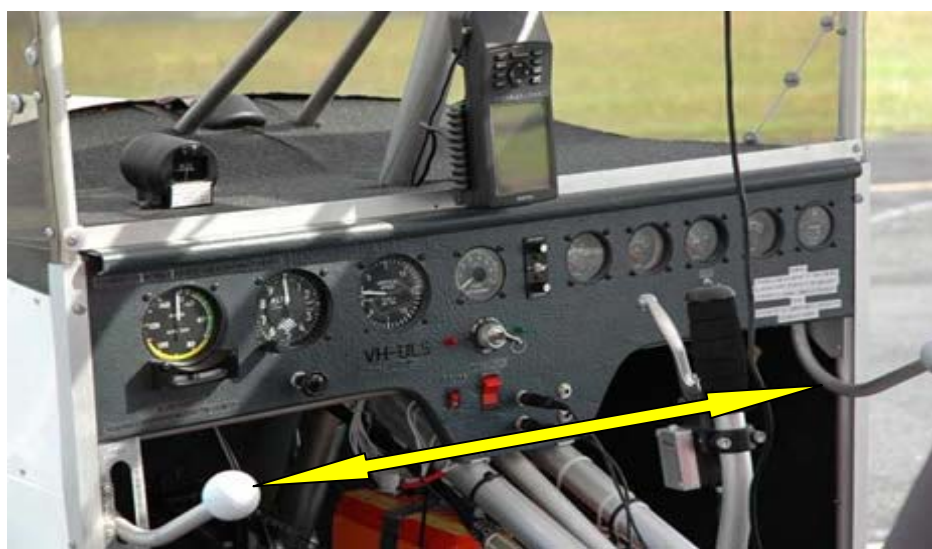
Fig. 22 – Manetes de potência originais (in <http://www.skyranger.com.au/flightreview.htm>)

A figura 22 mostra as manetes de potência de uma aeronave original actual:

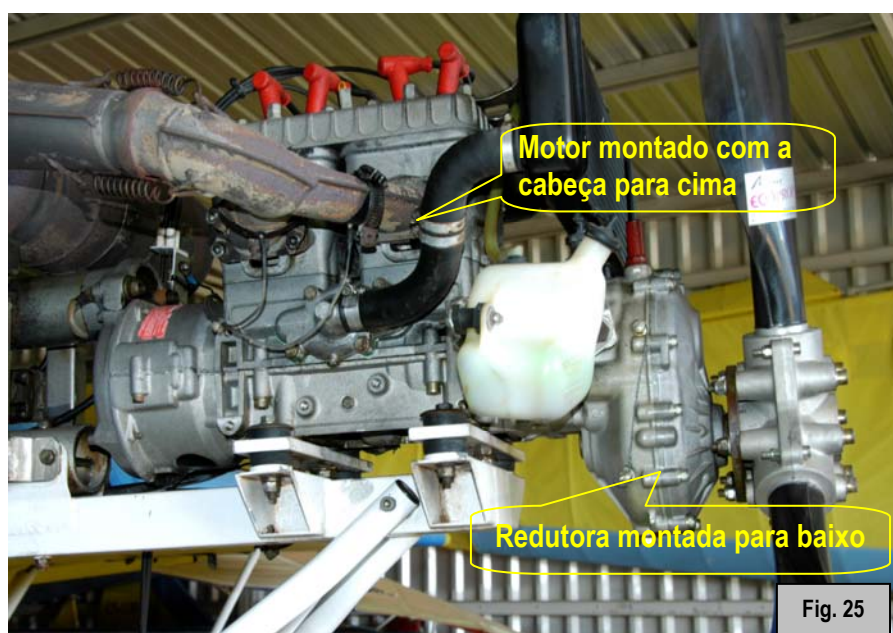
Se os motores a dois tempos da Rotax, a operar com combustível de mistura podem ser instalados invertidos por não oferecerem inconvenientes de lubrificação (possuem *carter seco*), já os motores a quatro tempos a trabalhar com gasolina simples, por uma questão de lubrificação, têm de ser colocados com a cabeça dos cilindros para cima. Mas a regra de montagem das redutoras mantém-se (redutora montada em sentido inverso ao da cabeça dos cilindros, como testemunha a fotografia de um Rotax de quatro tempos, aqui dado como exemplo na fig. 25):

Como consequência da montagem errada do conjunto motor/redutora do avião sinistrado, o eixo do hélice ficou mais alto, desviado da sua posição relativa com o enfia-

mento do plano do estabilizador horizontal, com influência directa no comportamento do avião.

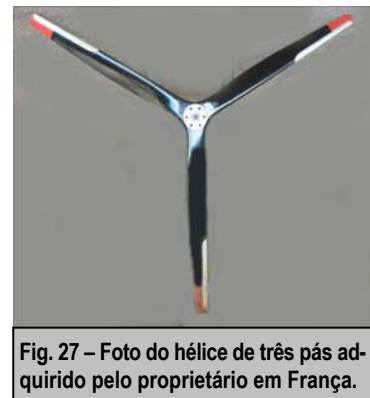
O SkyRanger, normalmente, vem equipado com hélices de três pás (fig. 27). O uso deste tipo de hélice neste modelo de avião não é exclusivo, podendo usar-se um hélice bi-pá, desde que se observe o *rapport* das redutoras.

É evidente que o hélice Ivoprop de três pás que o proprietário tinha comprado em França e instalado na aeronave, apesar de ser o modelo mais usado pela SkyRanger nos motores Rotax, não era o apropriado para funcionar com a redutora instalada, operando o motor em esforço.

O perito da SkyRanger analisou esse hélice e verificou que havia sido montado tal como saiu de fábrica, i.e., sem que o seu passo tenha sido ajustado – o passo é ajustado em terra –, com intuitivas consequências no seu rendimento.

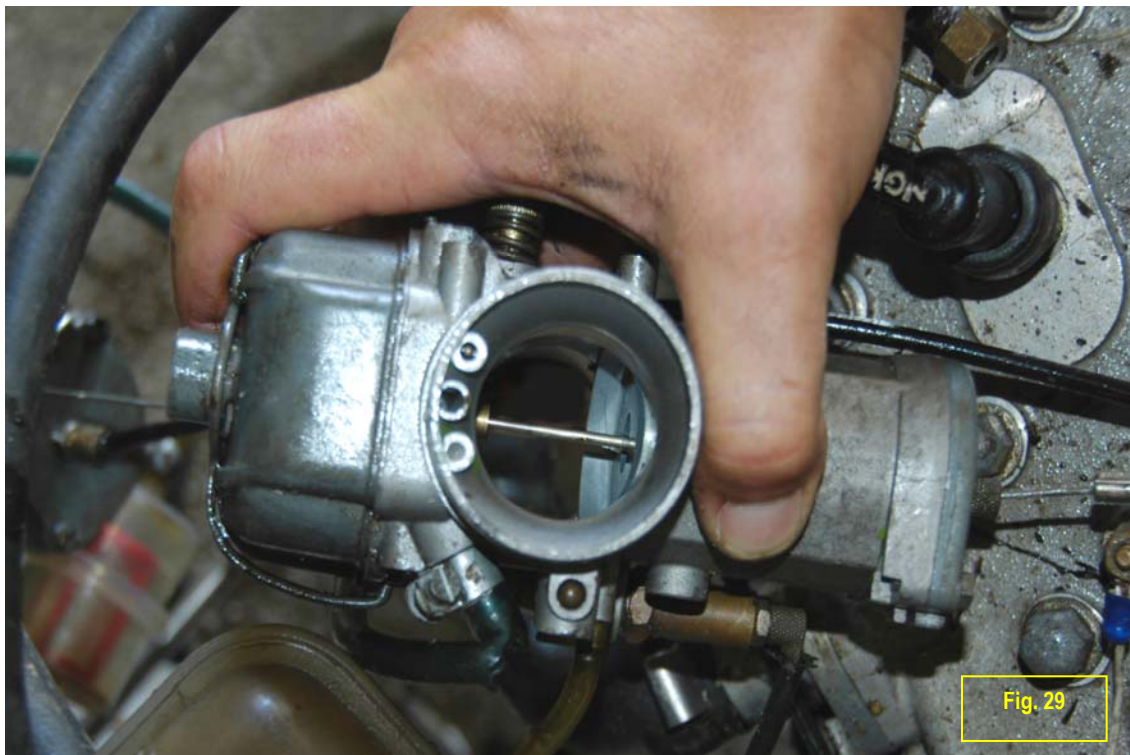
O estado dos carburadores (em situação de abertura máxima) deixa supor que, no momento do embate, o motor estava em *full power* (fig.29), tendo ficado presos na posição de abertura máxima.

Segundo o perito da SkyRanger, esta aeronave, e com este motor, só consegue descolar com potência máxima.
